<p align="center">RÄDDNINGSTJÄNSTEN Trelleborg-Vellinge-Skurup</p>	<p align="center">Meddelande</p>
<p>Upprättad: 2015-09-23/MP</p>		<p align="center">Olycksutredning</p>

Olyckstyp: Brand i byggnad

Olycksplats: Kungstorpsvägen 9, hus under renovering, Höllviken, Vellinge kommun

Olycksdatum: 2015-09-09

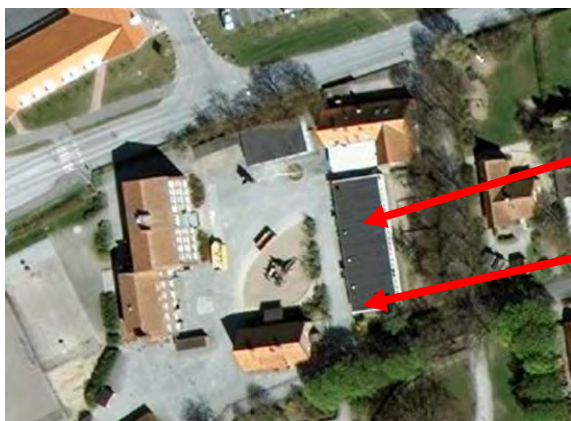
Figur 2. Brandutsatt byggnad

- Samtliga fönster var stängda och dörrar låsta vid framkomst. Räddningstjänstens personal fick därför bryta upp en av dörrarna för att komma in i byggnaden.
- De kunde konstatera att branden varit som mest intensiv i det sydvästra hörnet av byggnaden (se Figur 2).
- Enligt första befäl på plats var grunden helt tillsluten i hela dess omslutning när styrkan kom till platsen. Först efter att brandhärden lokaliserats gjordes ett hål i vid den södra kortänden för att därifrån kunna göra ett angrepp.

Vid den tekniska undersökningen kunde det primära brandområdet fastställas till den sydvästliga delen av byggnaden. Den största förbränningen har skett i golvbjälklaget ovanför krypgrunden samt i ytterväggen i denna del av byggnaden.

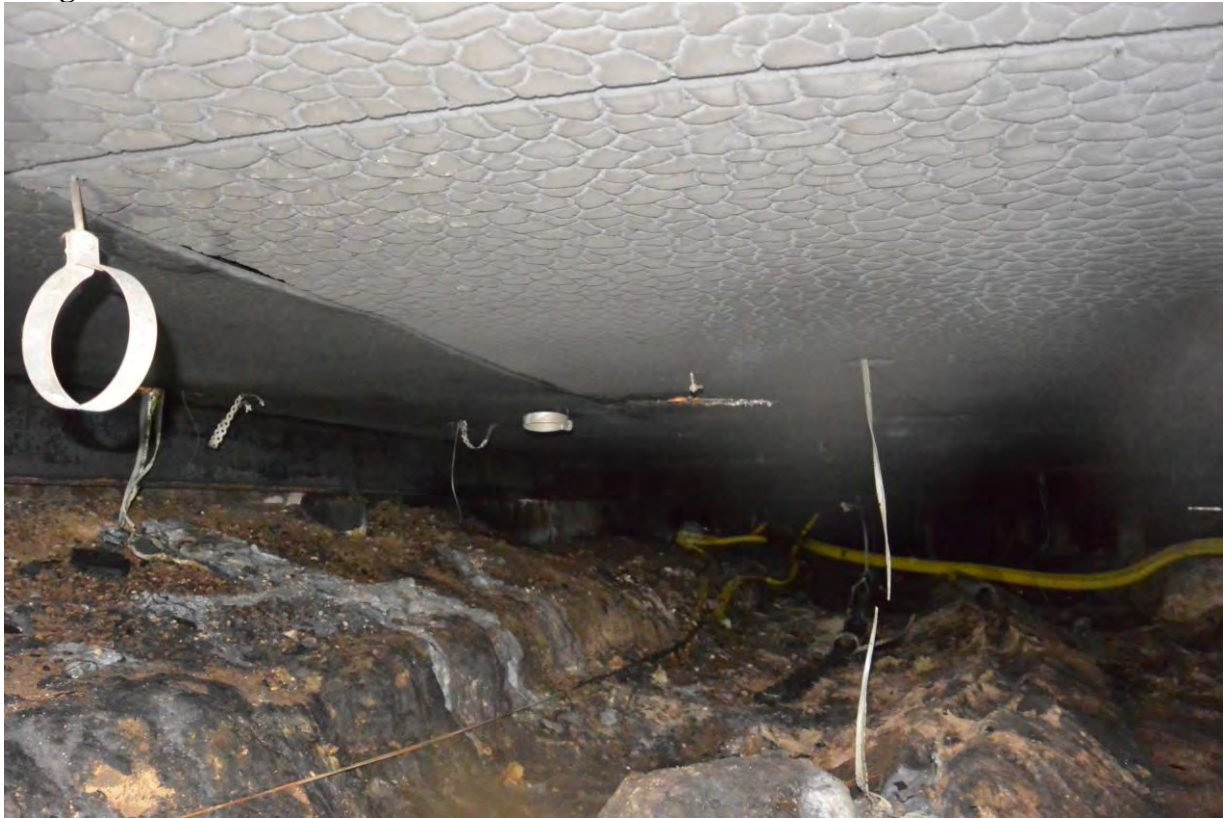
Vid närmare inspektion av krypgrunden tycks stora delar av denna varit involverad i branden. Ungefär ¼ av den totala ytan uppvisade tydliga brandskador på den underliggande gipsen, se Figur 3 i bilagan. Under brandundersökningen påträffades även en osläckt glödbland inuti en av de bärande balkarna i golvbjälklaget vilken förmodligen missats vid släckningsarbetet.

Figur 3. Golvbjälklag sett från krypgrund. Tydligt värmepåverkade gipsskivor.

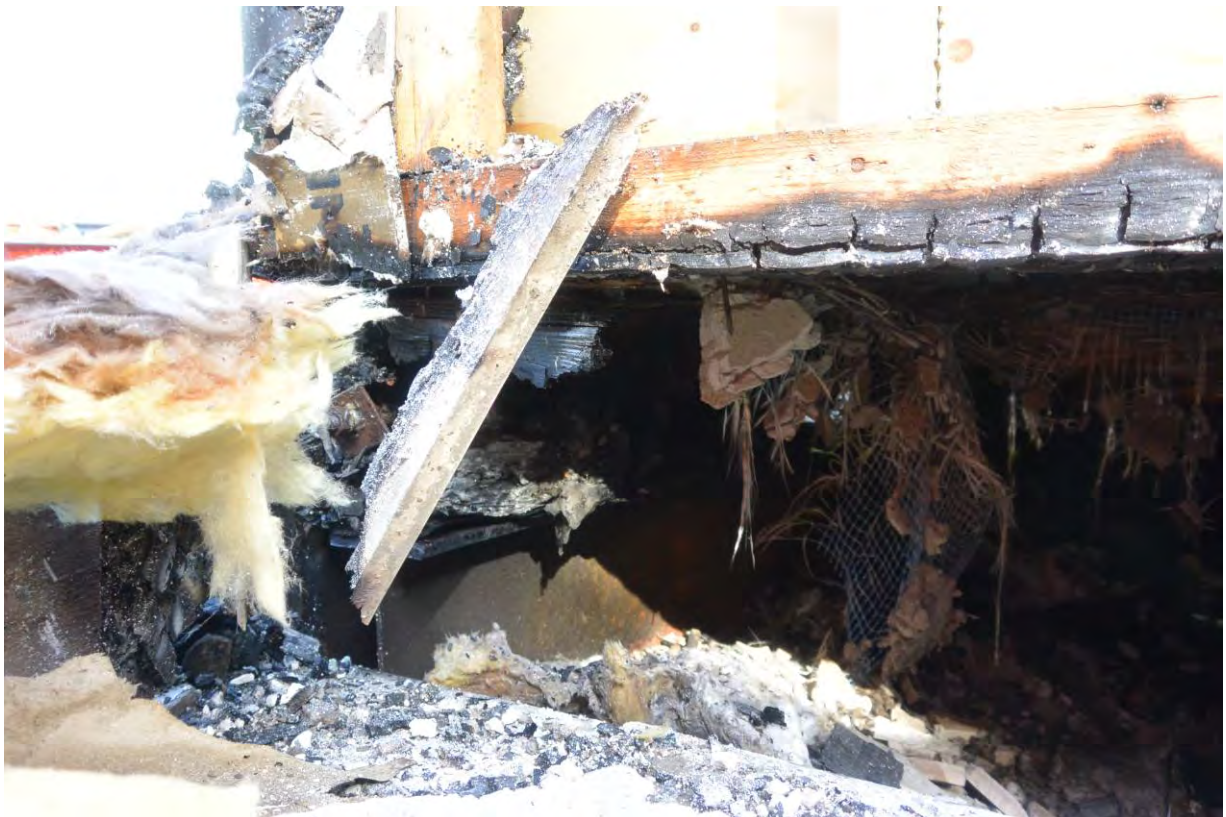
Vid öppningen till krypgrunden utifrån syntes spår längs väggen från branden. Syllen var på vissa ställen förkolnad upp till fyra centimeters djup (se Figur 4). Branden har även spridit sig vidare längs med regelverket i väggen cirka två meter ovanför syllen (se Figur 5).

Figur 4. Avskalad yttervägg med bränd syll synlig

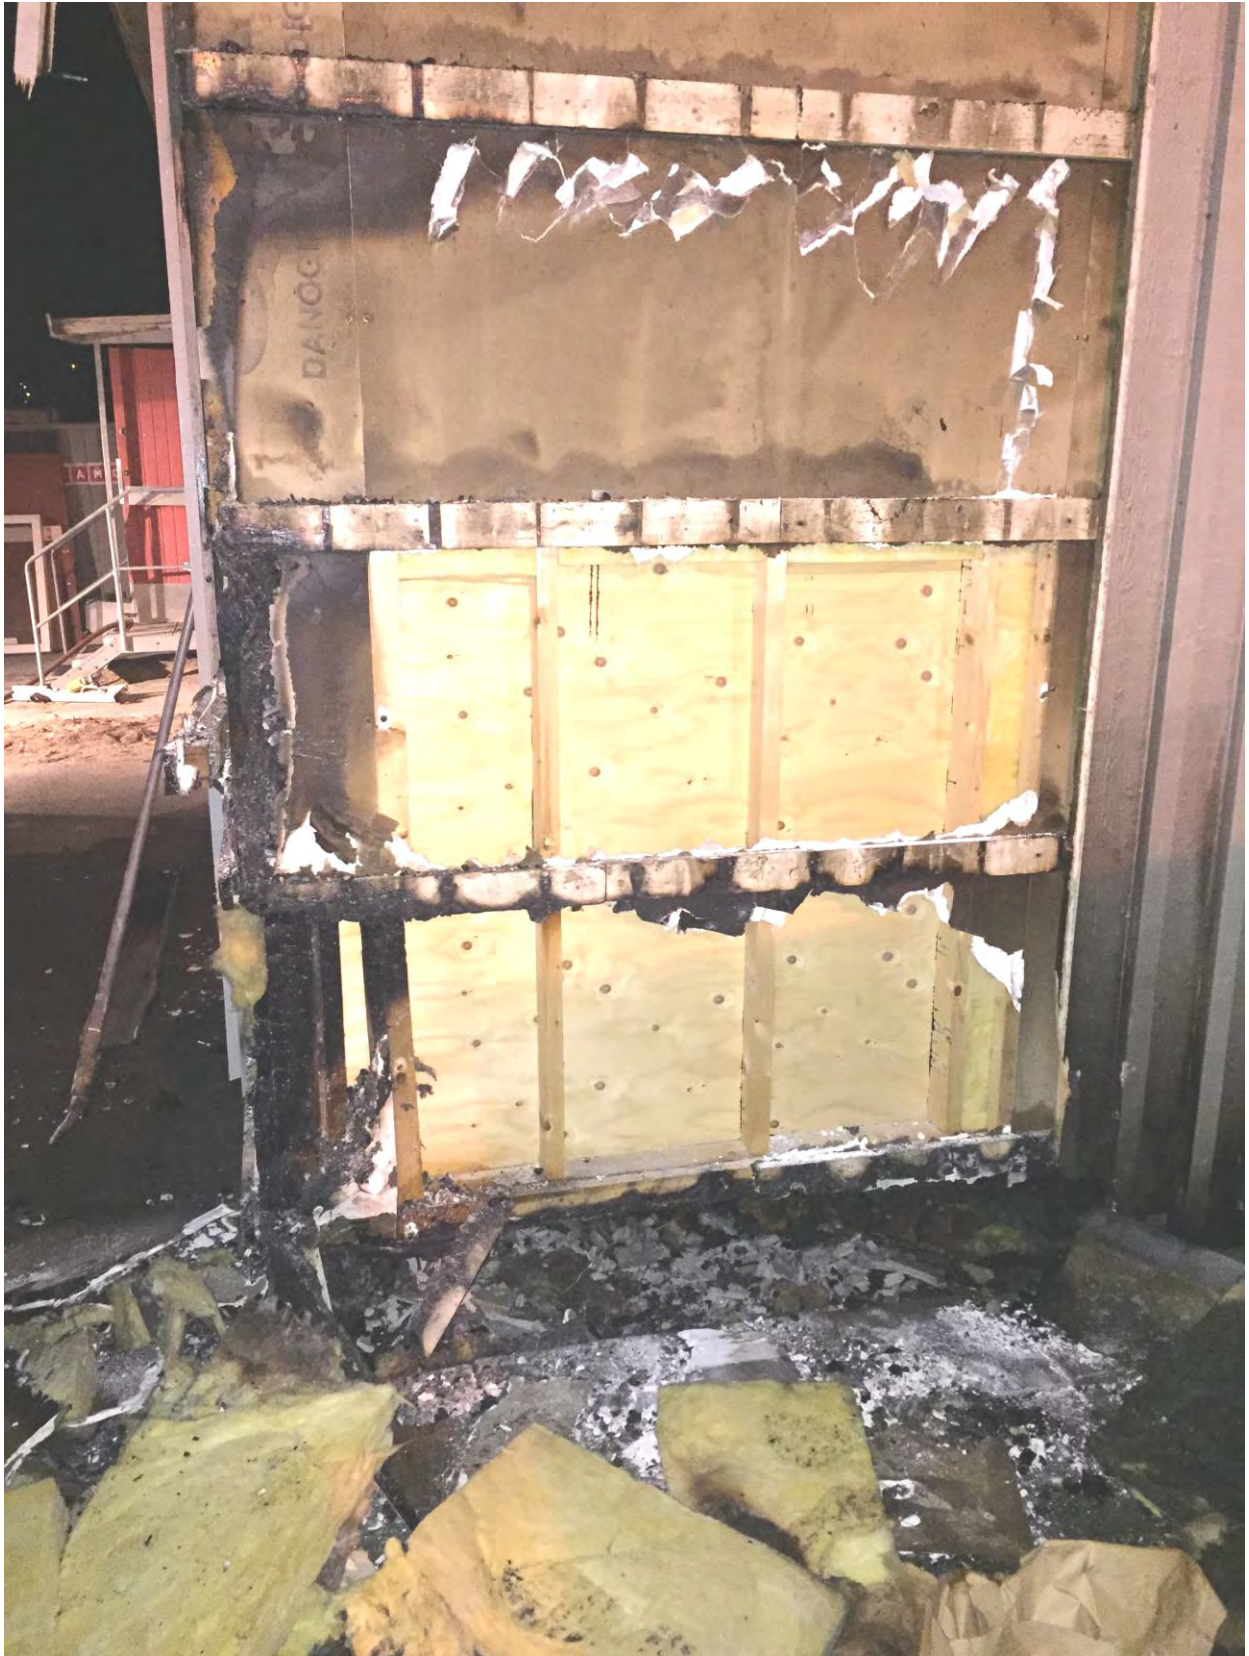
Figur 5. Avskalad yttervägg, sydvästra hörnet av byggnaden

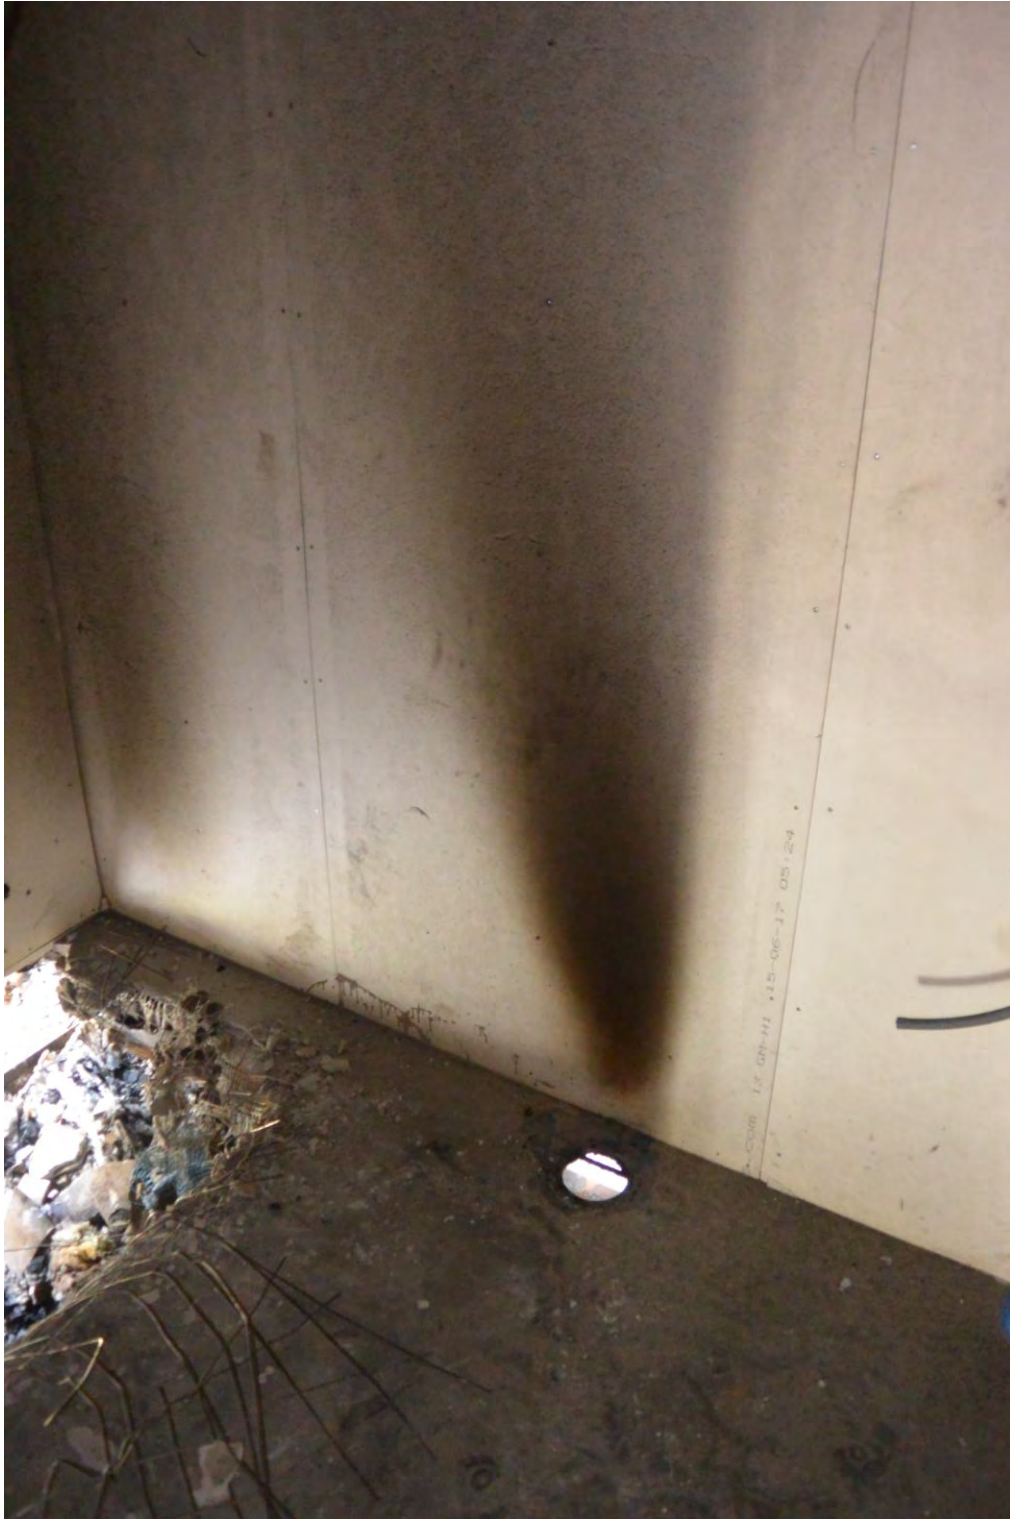
Branden spred sig inte in i själva byggnaden. Rök har dock spridit sig in genom otätheter vid golvbrunnar och på så sätt orsakad rökskador i byggnaden. I rummet i den sydvästra änden av byggnaden tycks dock lågor ha stått upp genom en av golvbrunnarna och där orsakat sotskador på gipsskivor (Figur 6).

Figur 6. Brandskador på gipsvägg.
