**BOHUS**  
RÄDDNINGSTJÄNSTFÖRBUND

## Protokoll olycksundersökning.

### Olycksundersökning Bil i Grönån.

**Uppdragsgivare: Hans Trengereid**  
**Undersökningen utförd: 150923 -151130**  
**Undersökningen utförd av: Fredrik Johansson**  
**ID olycksutredning: 201500784**

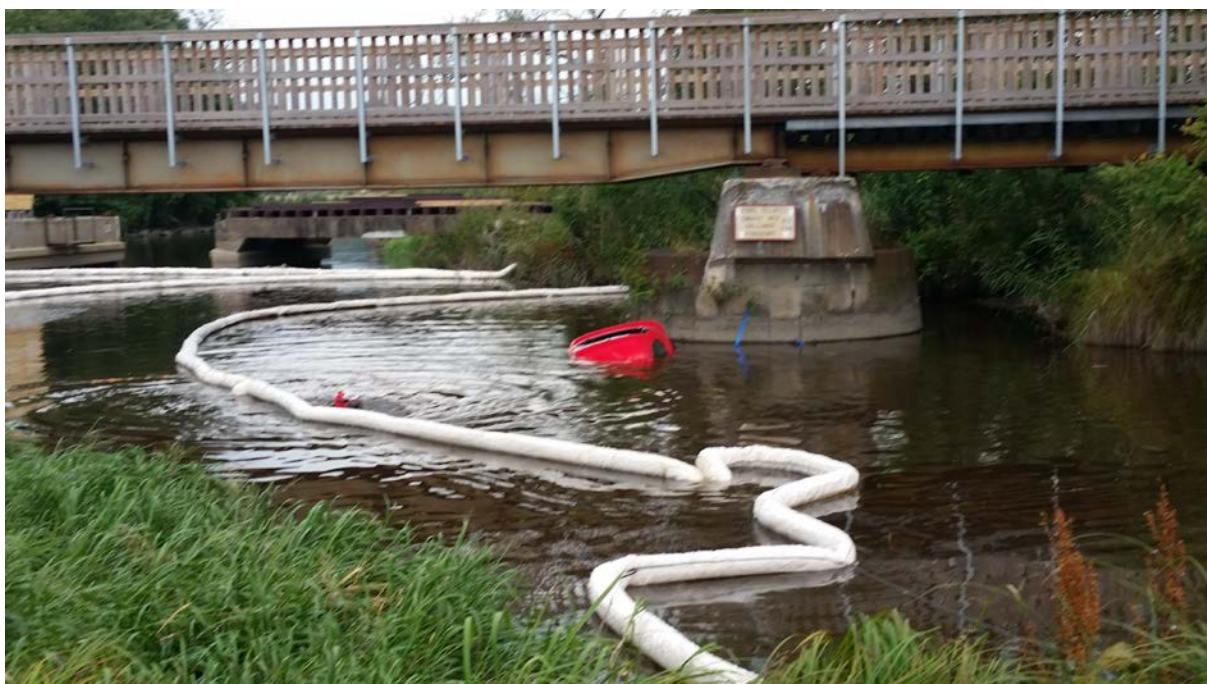
Vid framkomst ligger fordonet mot brofundament i ån, ca halva fordonet synligt. Det är okänt om någon person är inblandad.

Inga läckage kan noteras.
