Olycksundersökning

ID Brandutredning
2015A00566

Brandtillbud på Gruvans Vandrarhem Tidaholms kommun.

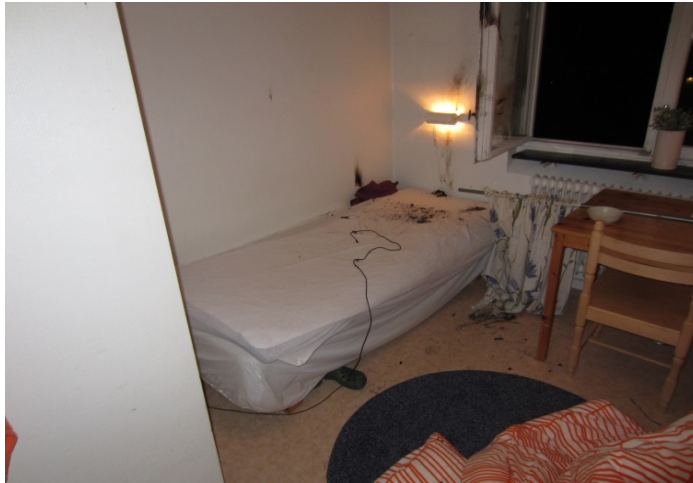
Id olycksundersökning
2015A00566
Primärbrand.

Misstänkt kortslutning / Tekniskt fel i mobilladdare.

Modellbeteckning: Samsung Travel adapter Tillverkad 28 maj 2012 Vietnam.
Nr. ETAOU81EBE

Det är olämpligt att ha mobilladdare i säng och nära gardinuppsättningar. Det har varit några händelser med mobilladdare innan som gör att man skall vara försiktig var man placerar dessa vid laddning.
