Olycksutredning

Brand i byggnad - Flerfamiljshus

| Plats: | Visgatan ■ A, Örebro |
| Insatsrapportnummer: | 2015/02057 |

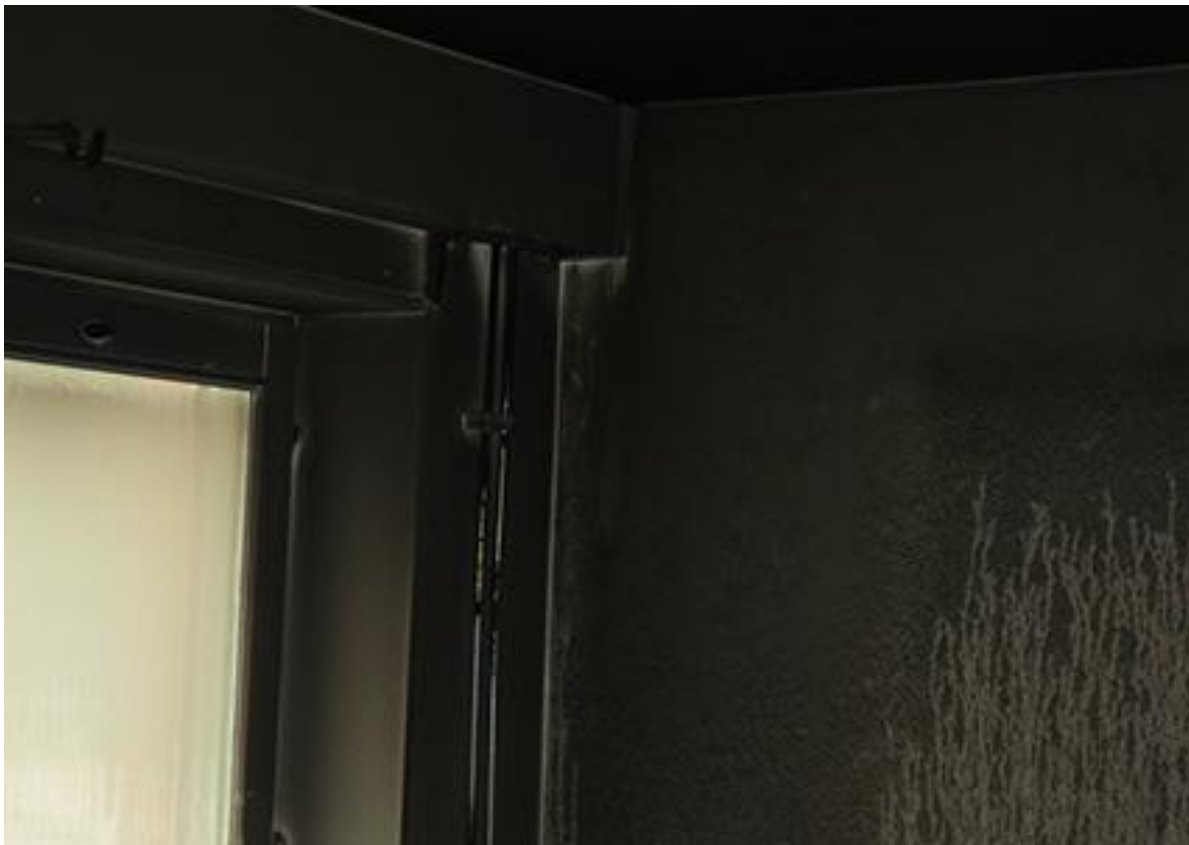
Det drabbade köket.

Direkt brandorsak - Glömd spis.

Bakomliggande orsak - Sannolikt har en kastrull med olja glömts kvar på spisen och orsakat en brand som sprider sig i lägenheten och till ventilationssystem.

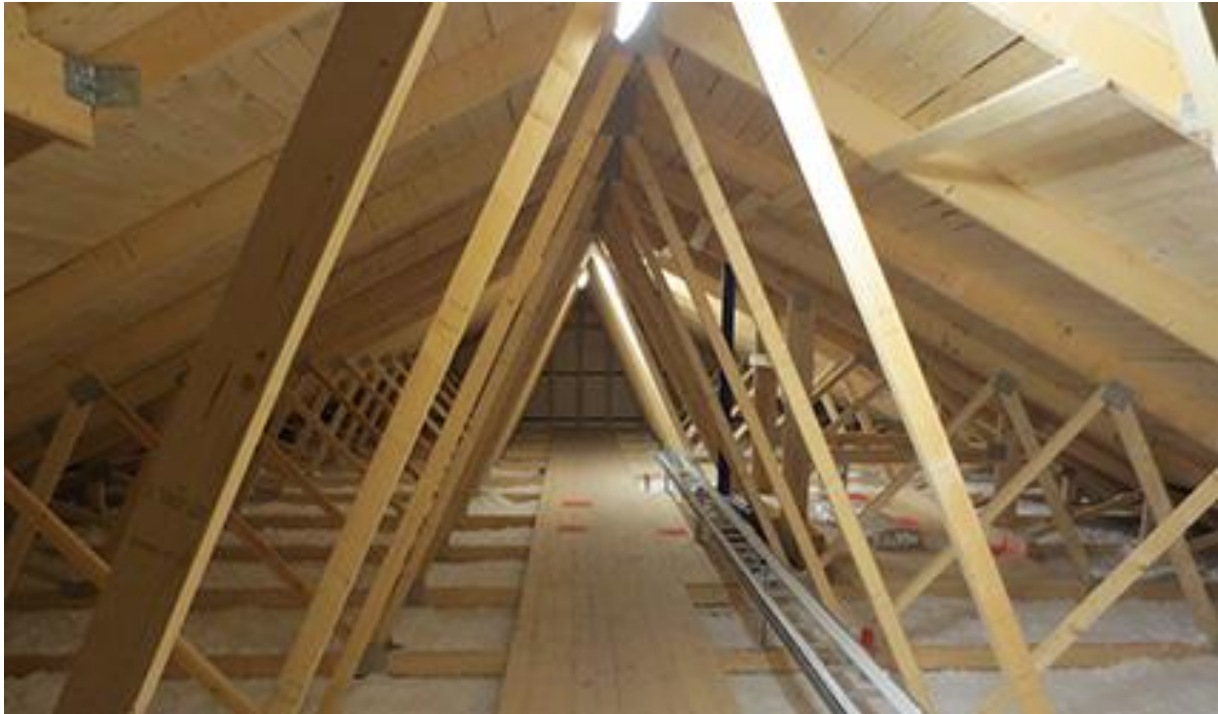
Vinden på Visgatan ■ A – C som rökfylldes

Rökdykarna får uppgift att riva ned köksfläkten samt ovanliggande köksskåp för att lokalisera glödhärdar. Styrkan hittar en dörr till det man tror är vindutrymmet överst i trapphuset. Styrkan tvingas bryta upp dörren eftersom det saknas nycklar då lägenhetsinnehavarens nycklar inte passar. Även Öbos representant saknade nycklar till fastigheten när de kom på plats. När dörren öppnats visar det sig att utrymmet är ett installationsrum. Uppgången och dörr till vinden är beläget i trapphuset Visgatan ■ B. När styrkan tar sig in via stege och vindslucka för kontroll, är vinden rökfylld med ljus rök och ingen större värme kan kännas. Utrymmet kontrolleras också med IR- och värmekamera.

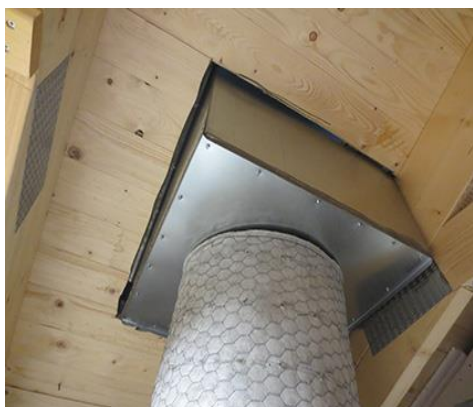
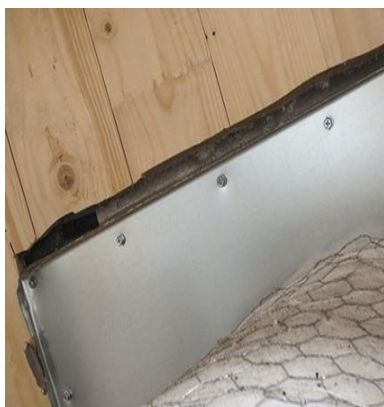
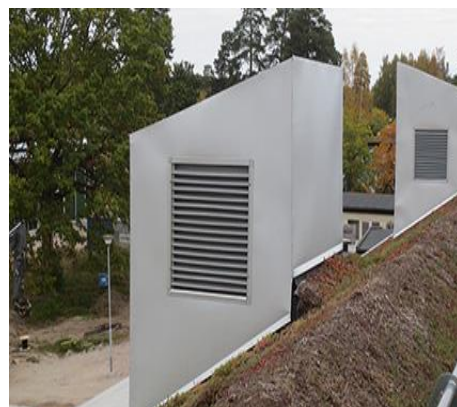
Brandorsaken är sannolikt att en gryta med olja glömts kvar på spisen och värmts upp och antänts. Orsaken till rökutveckling på vind är sannolikt att tätning saknas mellan ventilationshuv och yttertaket.

Varför en rökspridning inne på vinden skett beror sannolikt på att den tätning som ska finnas runt ventilationshuv vid genomföringen i taket saknats och att rök och glöd ramlat ned via den luftspalt som uppstått mellan genomföring och tak.

Otätthet mellan ventilationshuv och tak där rök och glöd kom in till vind.

- *Örebrobostäder AB bör se över liknande byggnaders installationer vad gäller ventilation och system för brandgasspridning för att undvika att liknade händelser med rökspridning inträffar.*

I samband med utredningsarbetet har det framkommit att Öbo åtgärdat samtliga hus på Visgatan efter branden när felet runt ventilationshuven konstaterats. Öbo har också i samband med andra ombyggnationer genomfört förbättringsåtgärder där ventilation och brandgenomföringar inte motsvarat accepterad nivå.

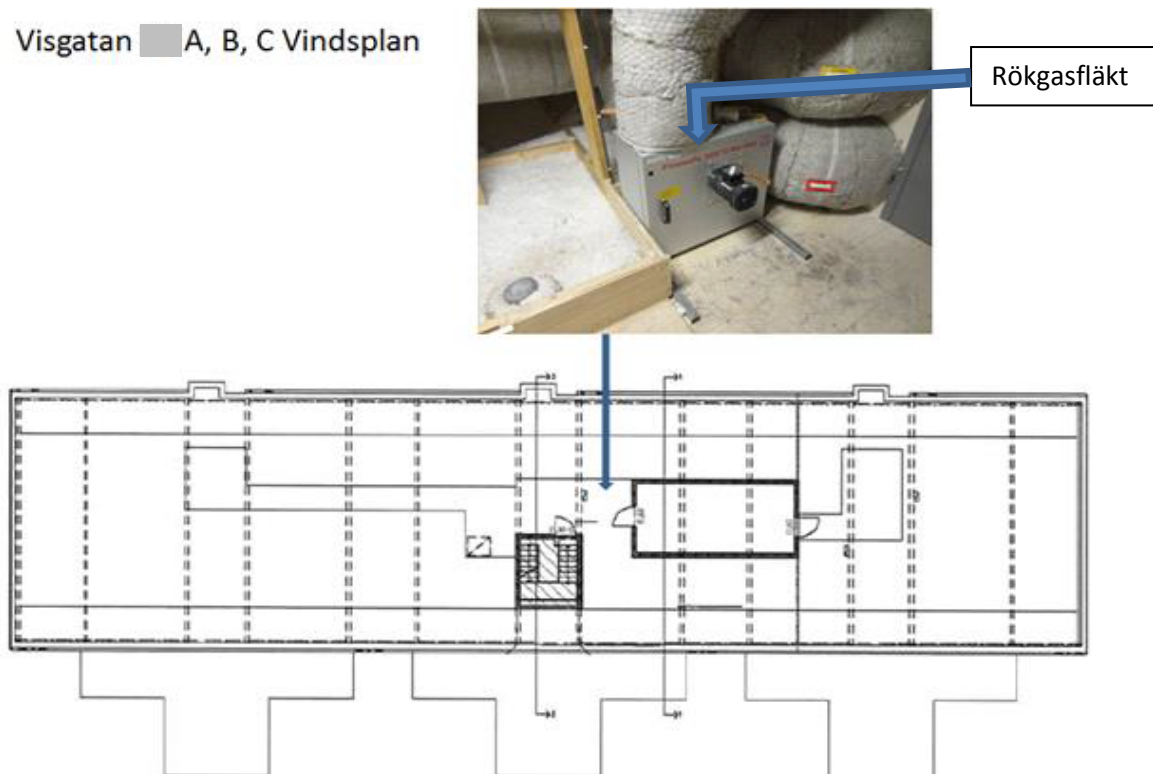
Till-och frånluftsfläktar ska vara i drift under hela brandförloppet och separat frånluftsfläkt ska starta. På Visgatan startar vid branddetektering en rökgasfläkt istället för frånluften. Tilluften i lägenheten fortsätter att gå. Rökgasfläkten ska klara den förhöjda temperatur som branden orsakar och spänningsmatningen till fläkten som ska vara i drift vid brand är säkerställd i minst 60 minuter i händelse av brand. Detektering av brand inom byggnad ska ske dels med värmedetektor i frånluftskanaler samt med tryckkvakt över frånluftsfilter.

Bild på rökgasfläkten, Visgatan ■ A
