Förundersökning

**Brand i modulbyggnad för asylboende, [REDACTED]
Burlöv
2015-10-13**

Ärende:	Förundersökning
Handläggare:	Bertil Nilsson
Beställare:	Bertil Nilsson
Diarienummer:	1900.2015.04705
Händelse: Branden/olyckan 2015-10-13, måndag klockan. 20.28 Insatsrapport

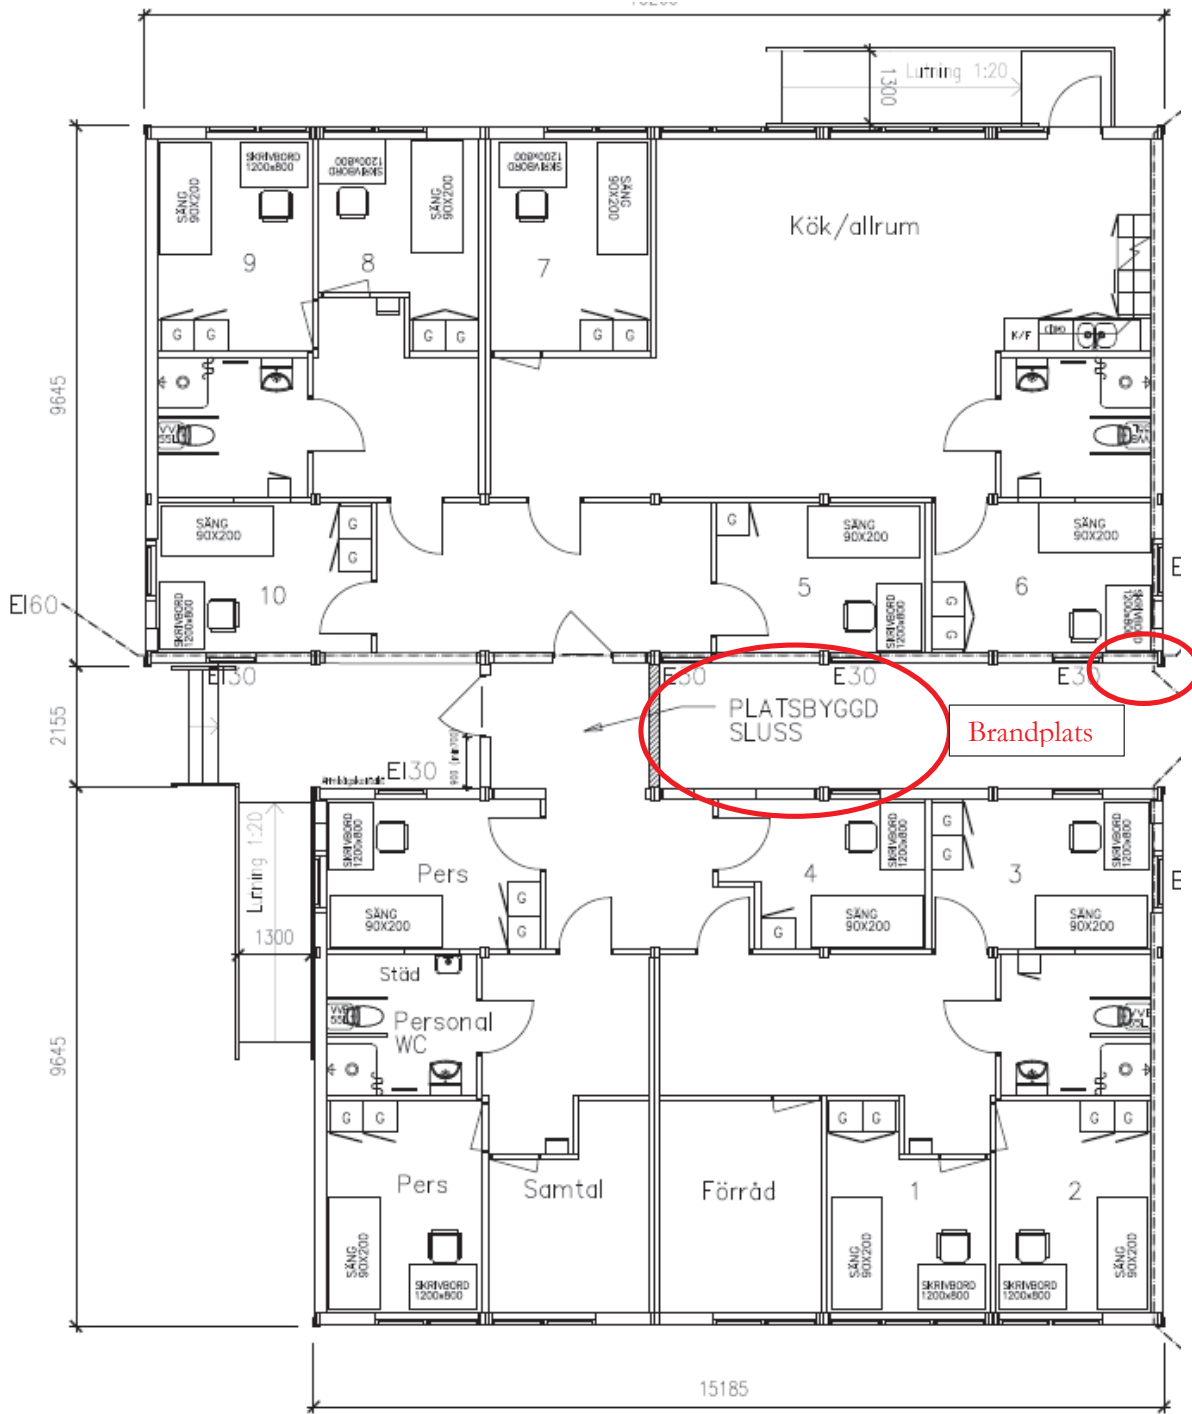
Varje boenderum ska uppfylla EI30

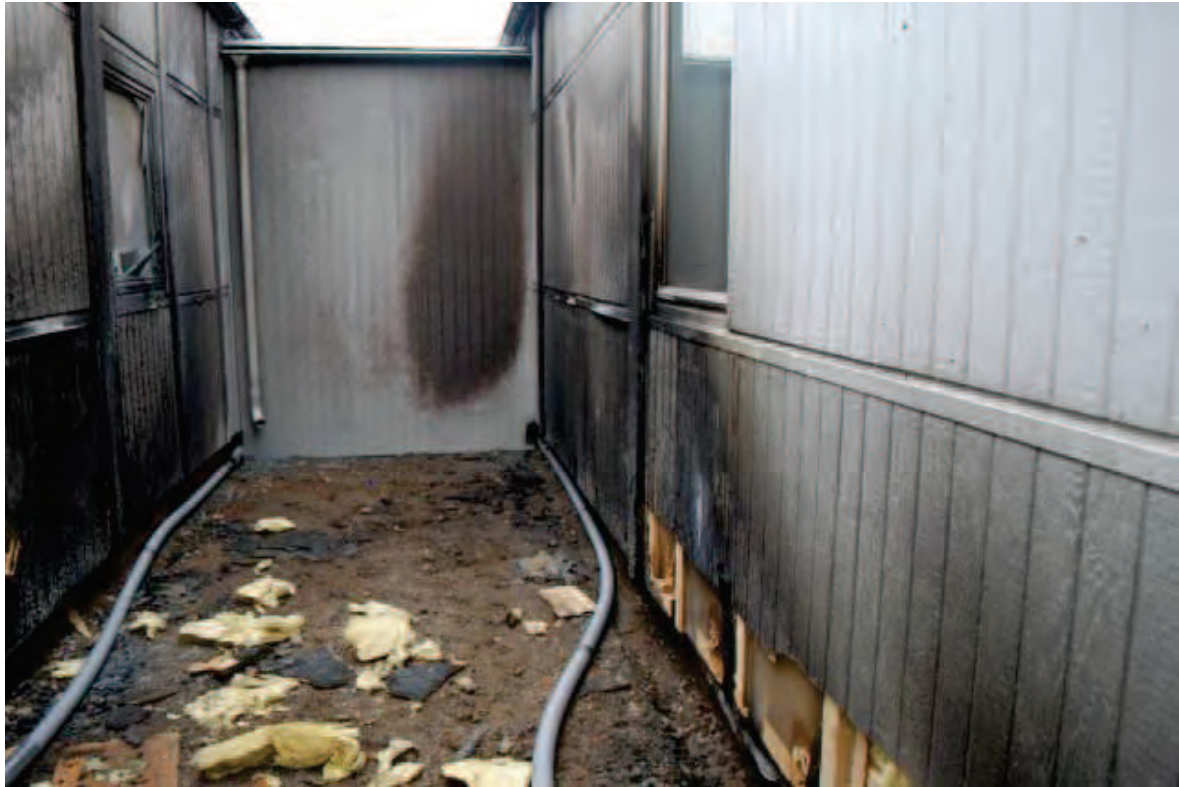
Brand har startat på utsidan byggnaden i ett gatt mellan två huskroppar, foto 1.

Brandskadorna begränsas till under byggnaden, på utsida av väggar i gatt samt delar av takfot på byggnaden, foto 1, 2, 3, 4.

1. Brandplats i gattet

- Modulbyggnaderna bör inte uppföras så att det bildas gatt, indrag eller liknande, för risken med dolda utrymmen är platser för skadegörelse och bränder.
- Byggnadernas skydd i underkanten runt byggnaden bör vara av luftat obrännbart material för begränsa spridningsrisken.
- Byggnadens indrag i underkant vid grund bör skyddas med obrännbart material.
- Byggnadens utsidas ytskikt bör vara av obrännbart material.
- Anslutningar till avlopp, vatten och el bör skyddas, för att förhindra att brand anläggs i plaströr och kablar.

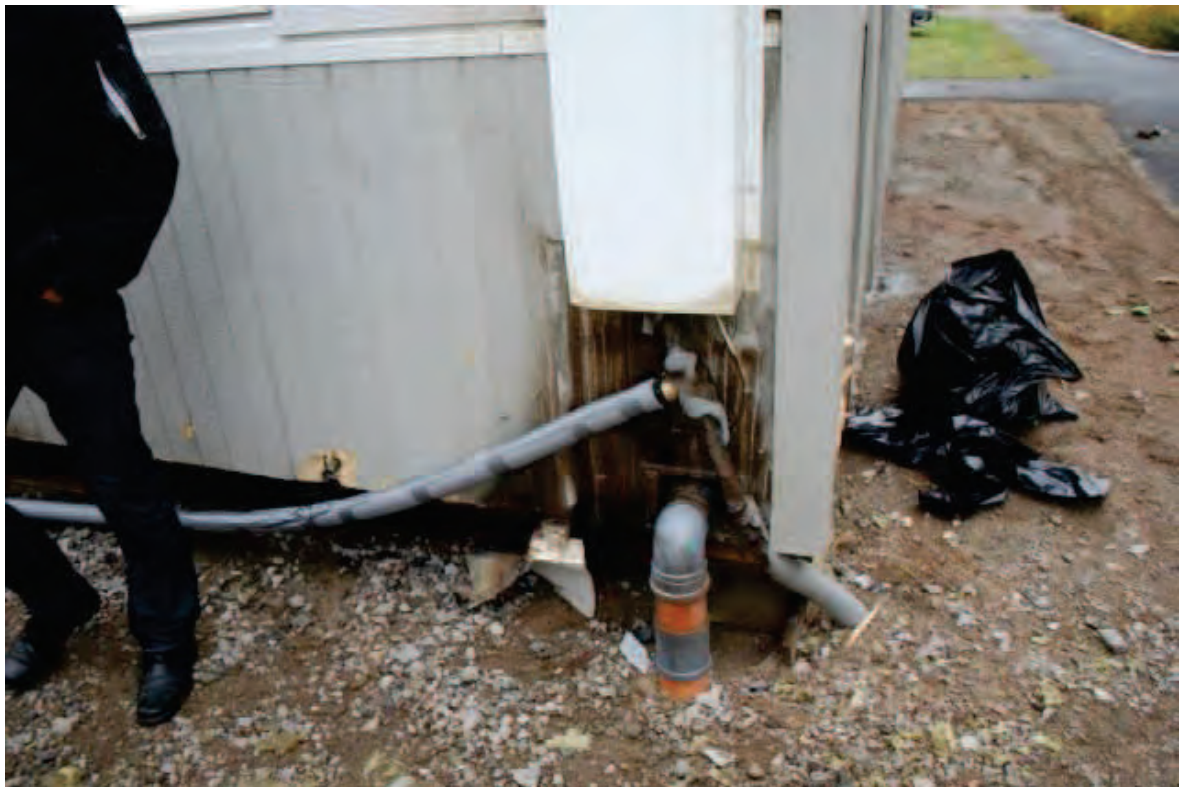
Byggnaden är utrustad med automatiskt brandlarm som skulle anslutas till SOS dagen efter branden. Byggnaden är uppförd som ett H och står på plintar som döljs med två rader tryckimpregnerade brädor. Se ritning. El-, vatten- och avloppsanslutningar är monterat utvändigt, foto 2. Fönster i rum 5 och 6 på ritningen är klassat i E30 mot gattet. Fönster i rum 10 och personalrum klassade EI 30 detta då de vetter mot en passage som används vid utrymning. Se ritning.

2. Rör och elanslutning

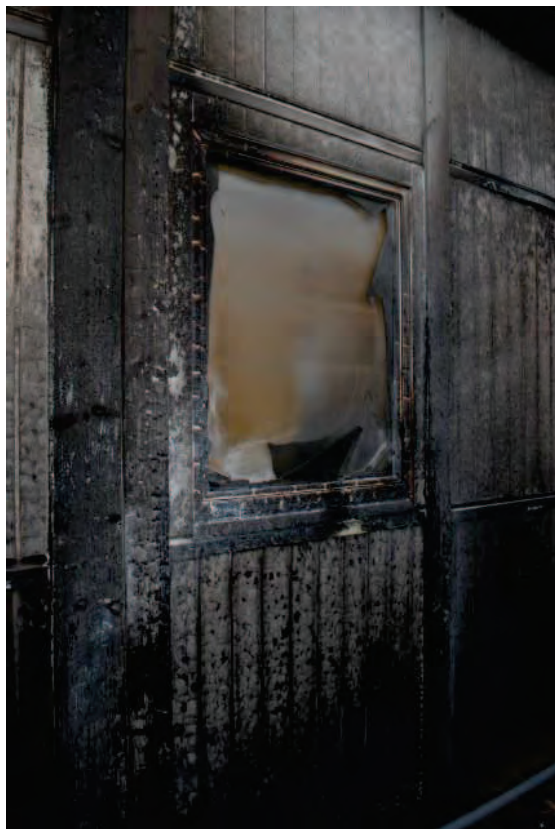
3. Brandskadat klassat fönster

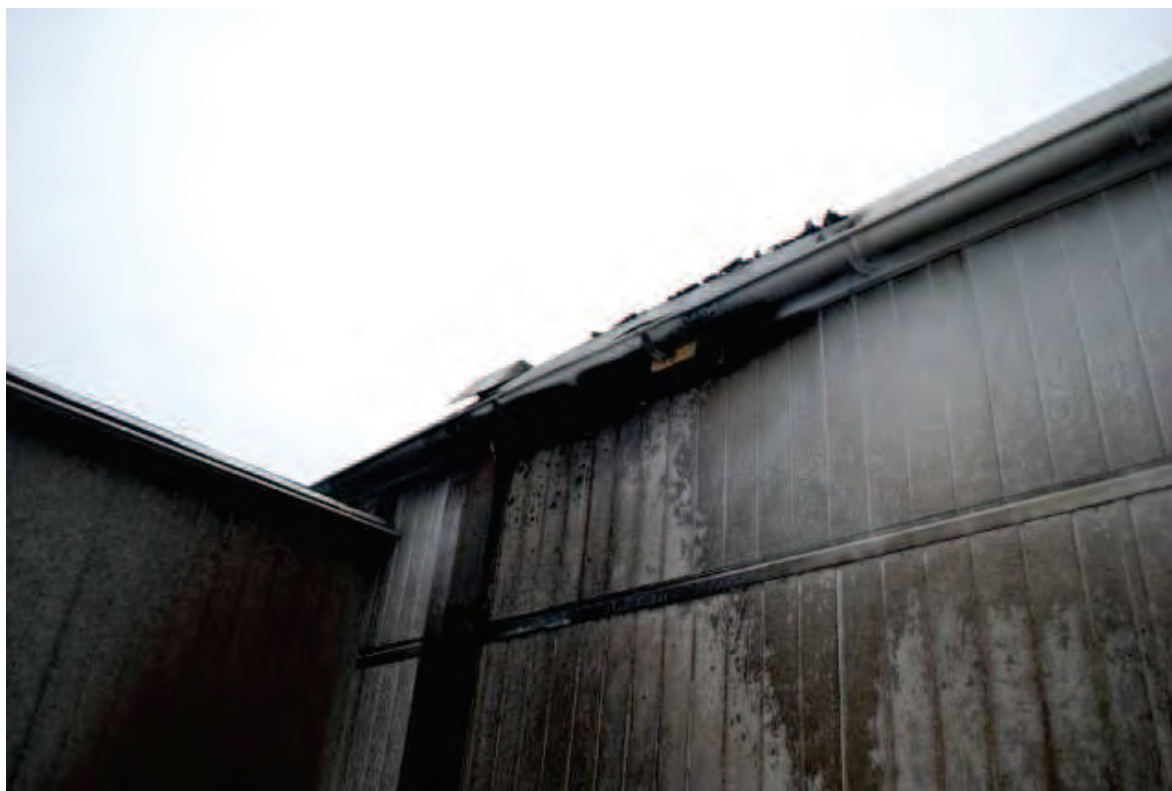
4. Brandskador i takfot

- Byggnadens ”takfot” bör förses med värmekabel eller liknande kopplad till det automatiska brandlarmet på utsidan för tidig upptäckt av brand.
- Belysning runt byggnaden kan kopplas till rörelsedetektorer så att det uppmärksammas om personer befinner sig i närheten av byggnaden.

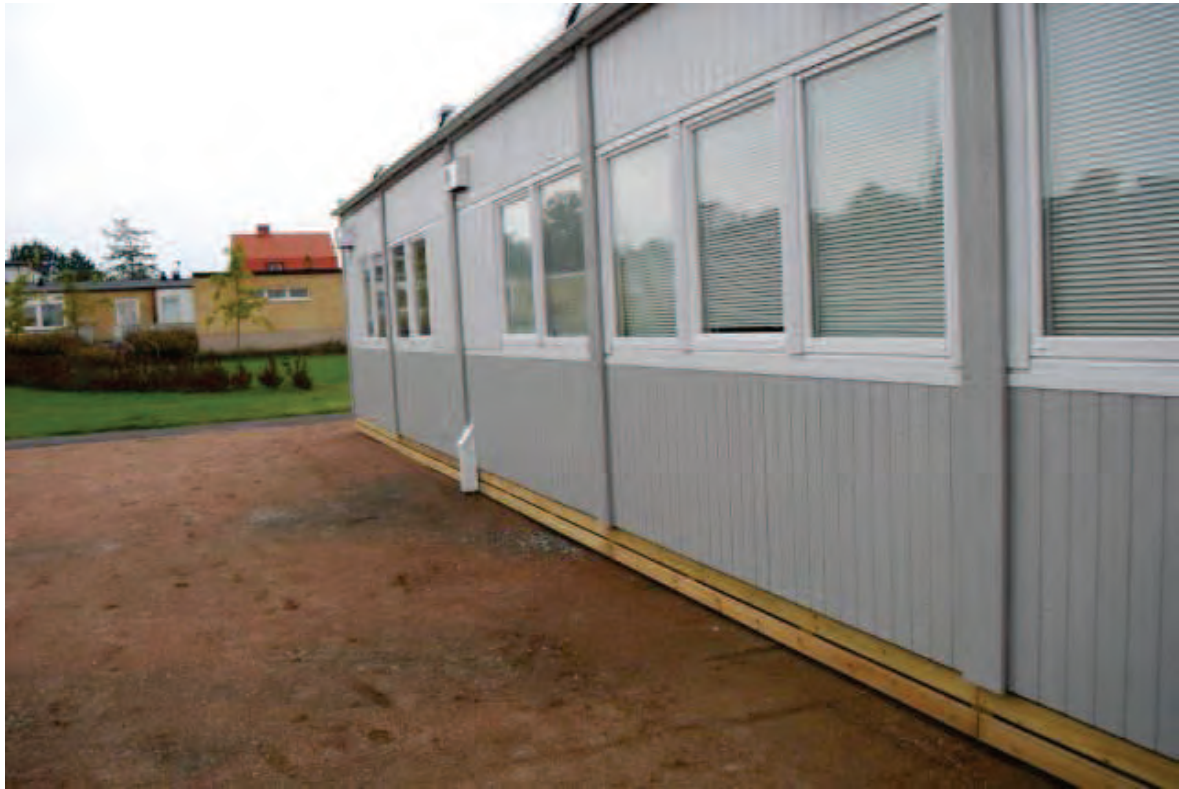
5. Brädor som grundskydd
