OLYCKSUNDERSÖKNING

Räddningstjänsten Öland

Olycksundersökning Nivå 2

Olyckstyp: Brand i byggnad, villa
Adress: XXXXXXXXXX
Datum för olyckan: 2015-11-04

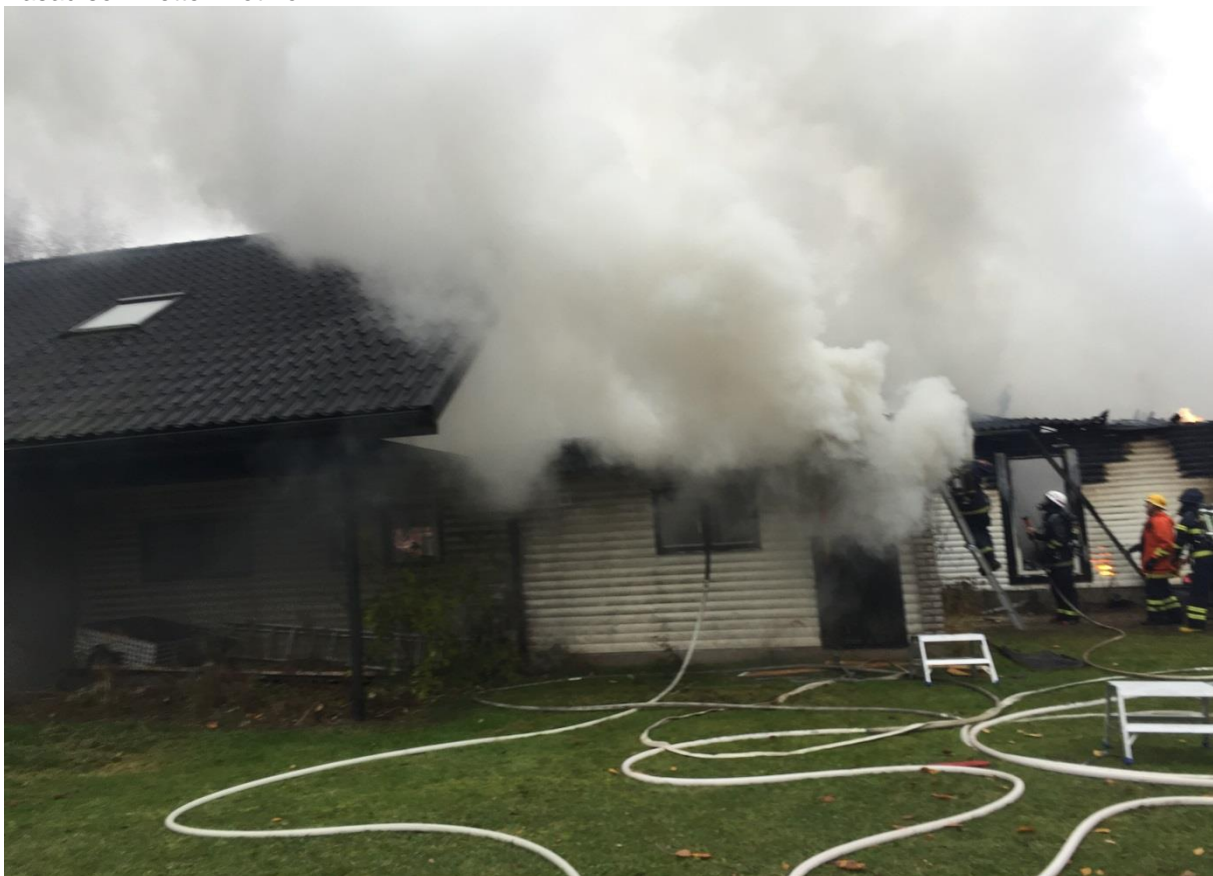
Fasad som vetter mot norr

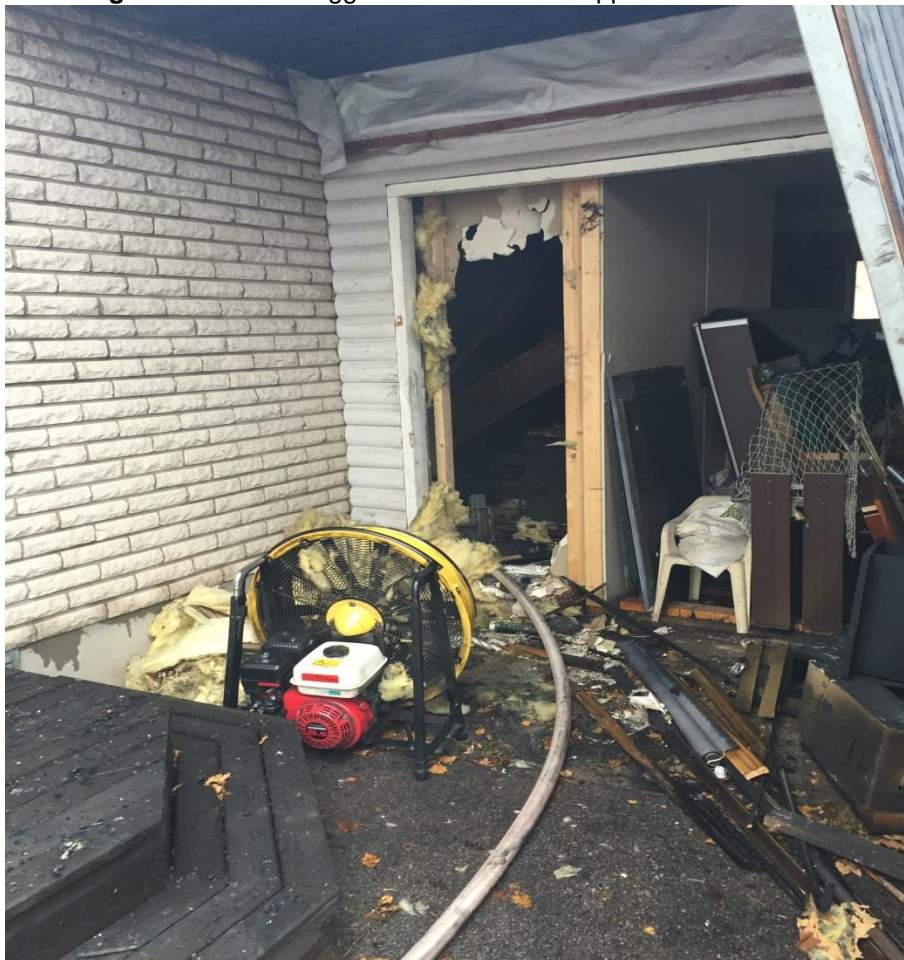
Fotobilaga Demolerad vägg för att komma åt trapphuset till vinden.

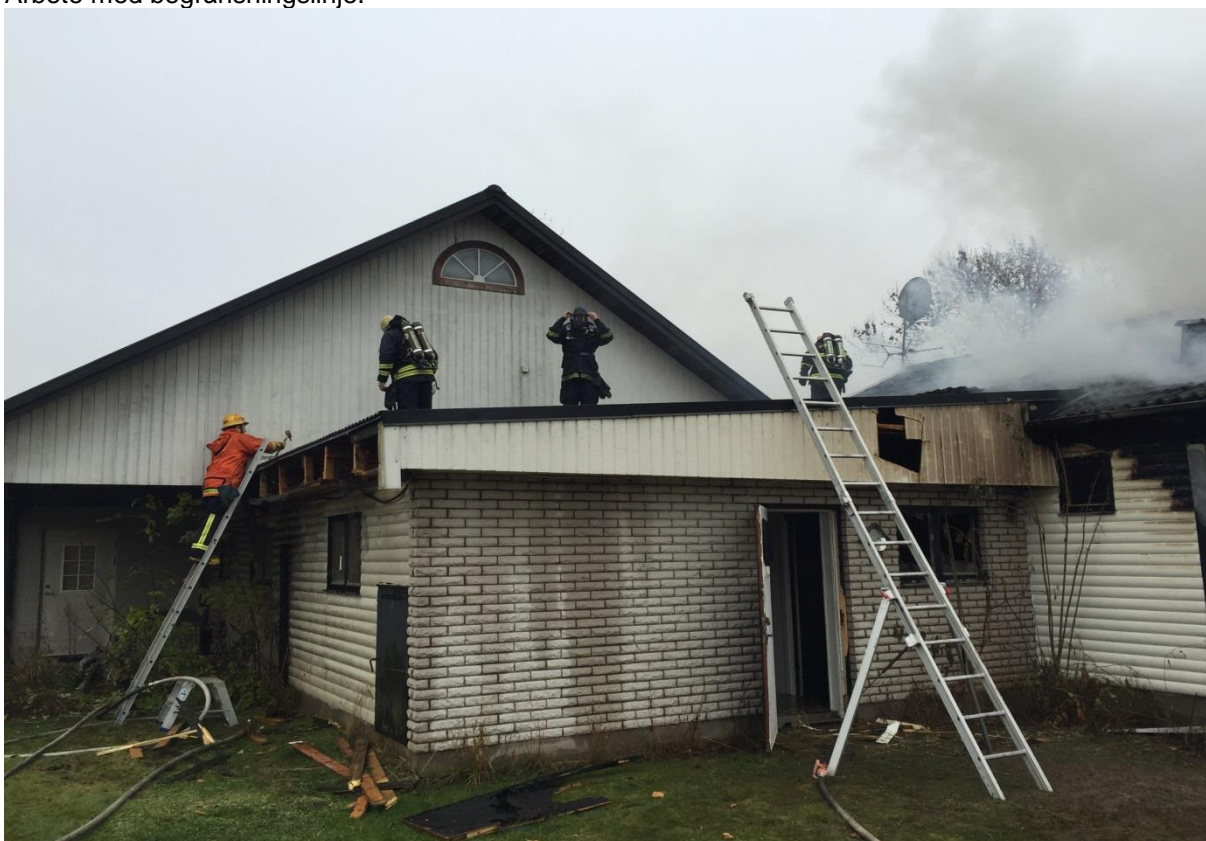
Arbete med begränsningslinje.
