OLYCKSUNDERSÖKNING

Räddningstjänsten Öland

Olyckstyp: Brand i byggnad restaurang Kronan
Adress: Pensionatsvägen 2 Köpingsvik
Datum för olyckan: 2015-12-24

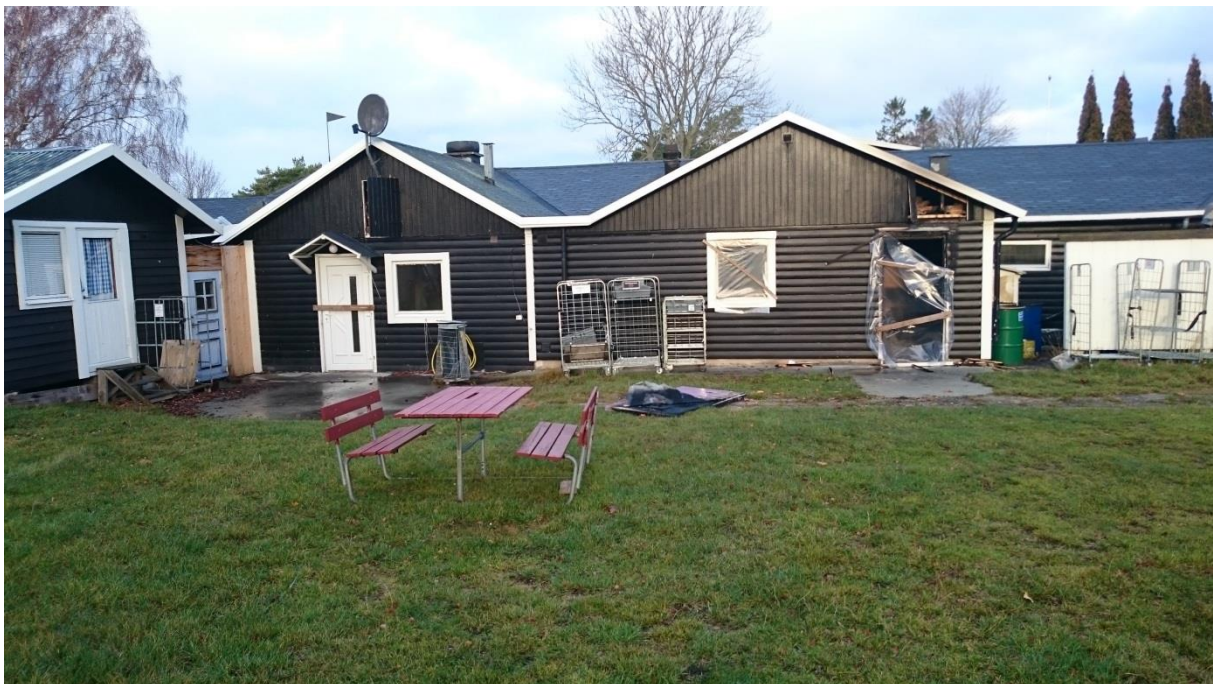
Bild 1.
Östra sidan av restaurang Kronan där branden var som intensivast i konstruktionen
Bilden är tagen måndagen den 28/12---2015

Branden har gått in i byggnadskonstruktionerna i ett kontor och ett lager vid köksdelen på östra sidan. När rökdykarna går in i lokalerna rapportera de att det är mycket rök , men röken är sval , fuktig och tung .Man hittar även flera brandhårdar i lokalen som släcks ner. På rökdykarnas begäran påbörjas ventilerings av fastigheten. Mycket kraftiga brand och rökskador inne i hela fastigheten.

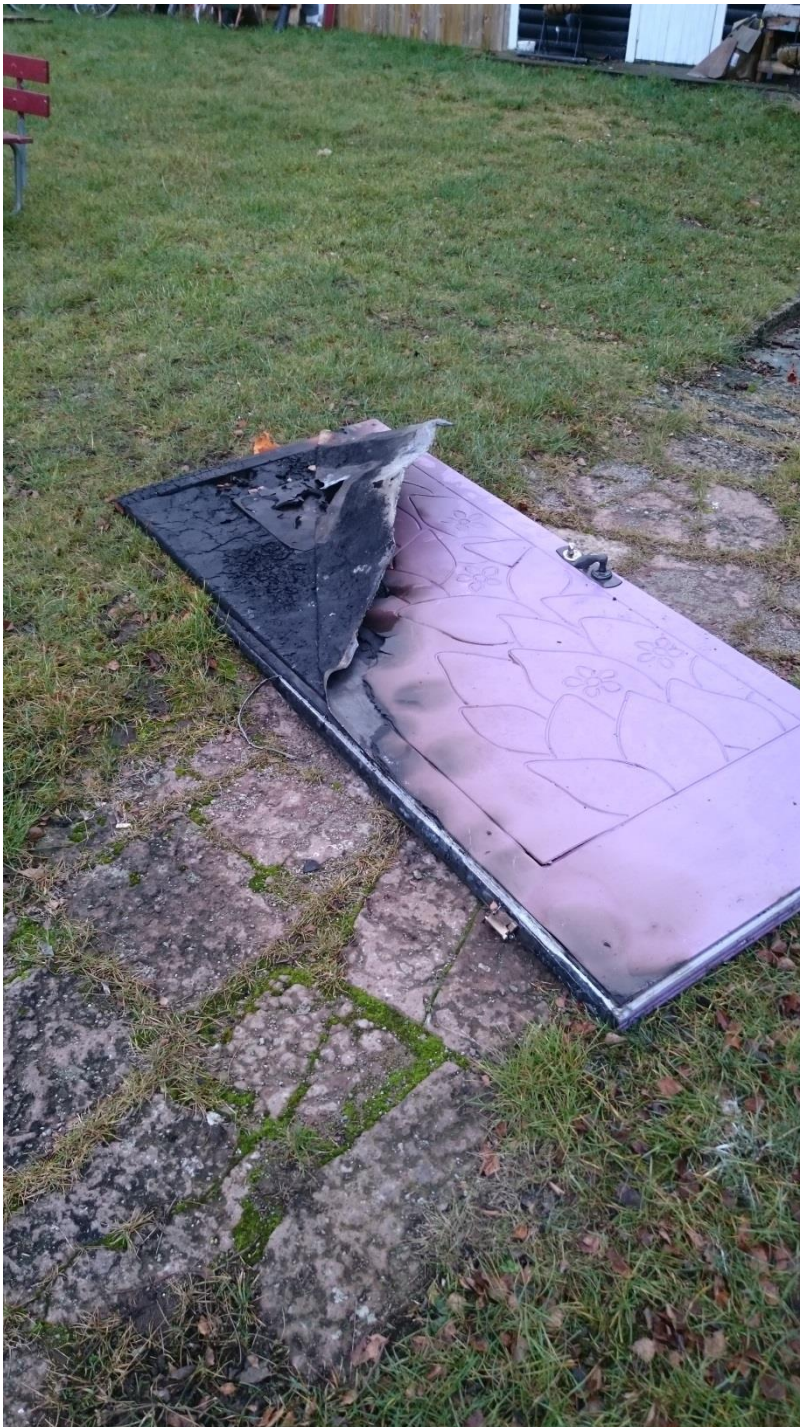
Bild 2.

En rökdykargrupp påbörjar utvändigt släckning och arbetar sig efter hand in i byggnaden för att kontrollera att ingen person finns kvar .Vid angreppsvägen (östra sidan) står en dörr öppnad som efter en stund faller till marken då gångjärnen brinner av , ytterligare tre dörrar på västra sidan är uppbrutna men stängda , en dörr på östra sidan bryts upp av räddningstjänsten och ytterligare en dörr med magnetlås var upplåst men stängd. Innanför den sistnämnda dörren hittas en 5 liters bensindunk samt det luktar starkt med bensin , utanför dörren hittas en gaständare .Troligen har det varit en snabb övertändning i brandfarlig vara .

Dörren på östra sidan stod öppen vid räddningstjänstens ankomst. Den brann efter en stund av vid gångjärnen till dörrposten vilket kan påvisas att branden varit intensiv där innanför..

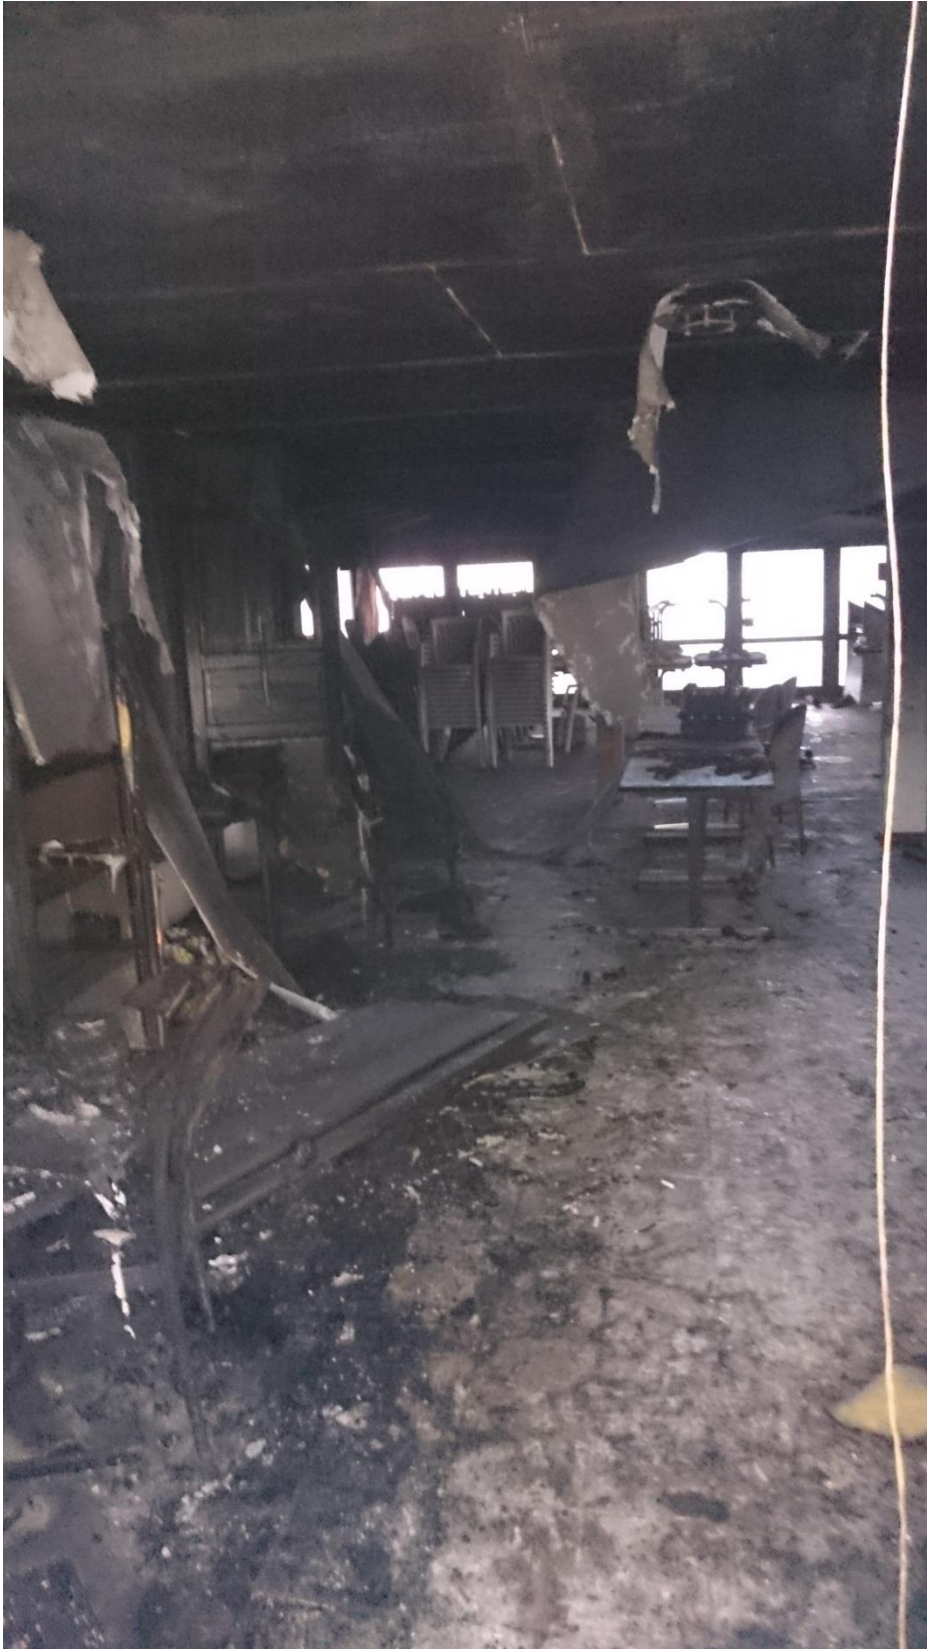
Bild 3.
Restaurangdelen där branden inte fått fäste i trädgårdsstolarna .
Här har även skumplastdynor antänts vilket har bidragit till hög temperatur
på brandgaserna initialt i brandskedet..
Bilden är tagen måndagen den 28/12--2015
