# Olycksundersökning

ID Brandutredning  
2016A00053

**Brand i luftavfuktare på [REDACTED] Tidaholm.**

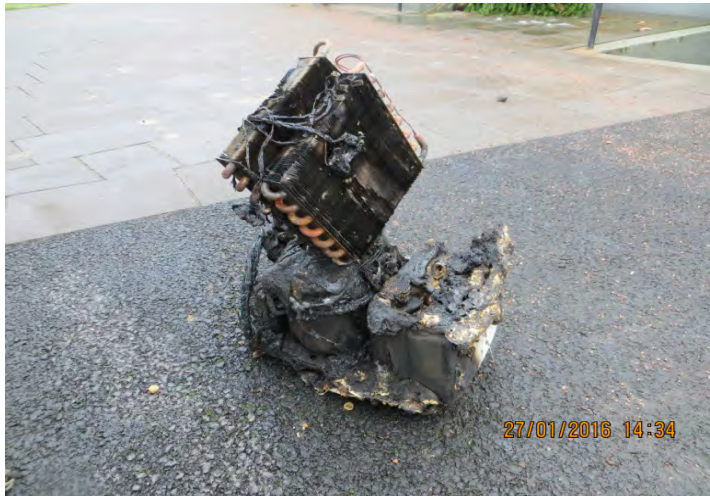
Id olycksundersökning  
2016A00053  
Primärbrand.

Brandstart i själva luftavfuktaren. Oklart om kortslutning eller annan orsak till branden.
