Olycksundersökning

Brand i batteriladdare Boxo Mini Jump starter 2015

Förundersökning

Brand i bilverkstad, [REDACTED], Malmö
2015-03-25

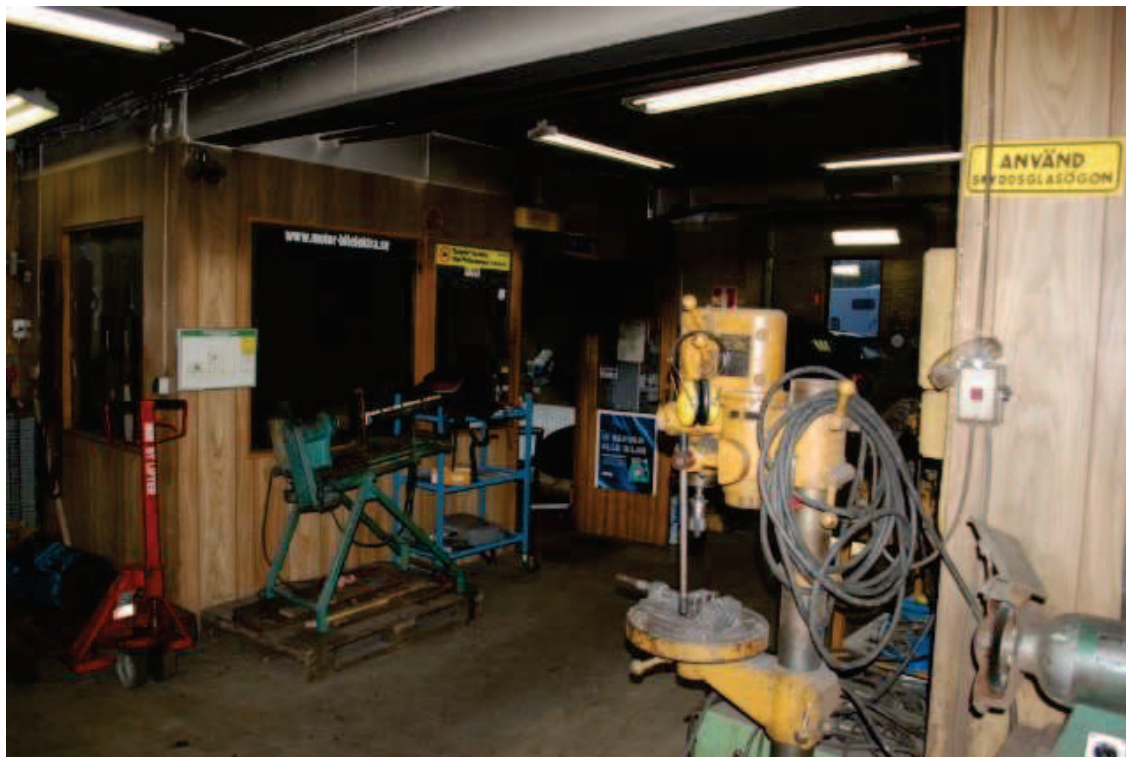
När personalen kommer till verkstaden på morgonen märker man rök i lokalen. Rökluften lokaliseras till ett kontorsutrymme i verkstadsdelen. Kontoret är delvis brandskadat på ett bord och i en fåtölj. Vidare är några av enkelglasfönstren mot verkstaden spruckna av värme och hela kontorsrummet är rökskadat. Branden har självslocknat. Ingen åtgärd av räddningstjänsten.

Kontorsrummet i verkstaden

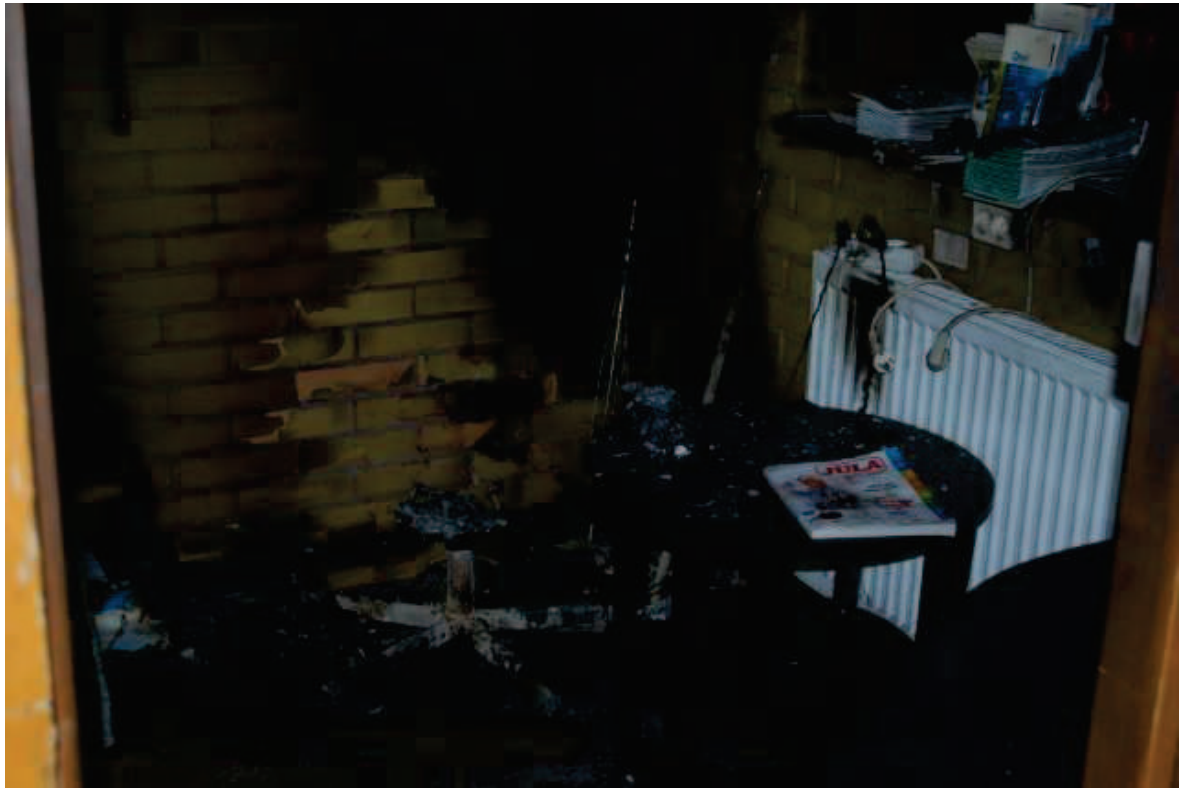
Trolig orsak är en batteriladdare av märke Mini jump starter, som startat branden. Kvällen innan hade laddaren satts på laddning inne på kontoret och då placerats på bordet. Efter att laddaren har börjat brinna antändes en fåtölj och lite kläder intill väggen. Orsaken tyder på någon form av överhettning.

Brandskadade bordet och fätöljen

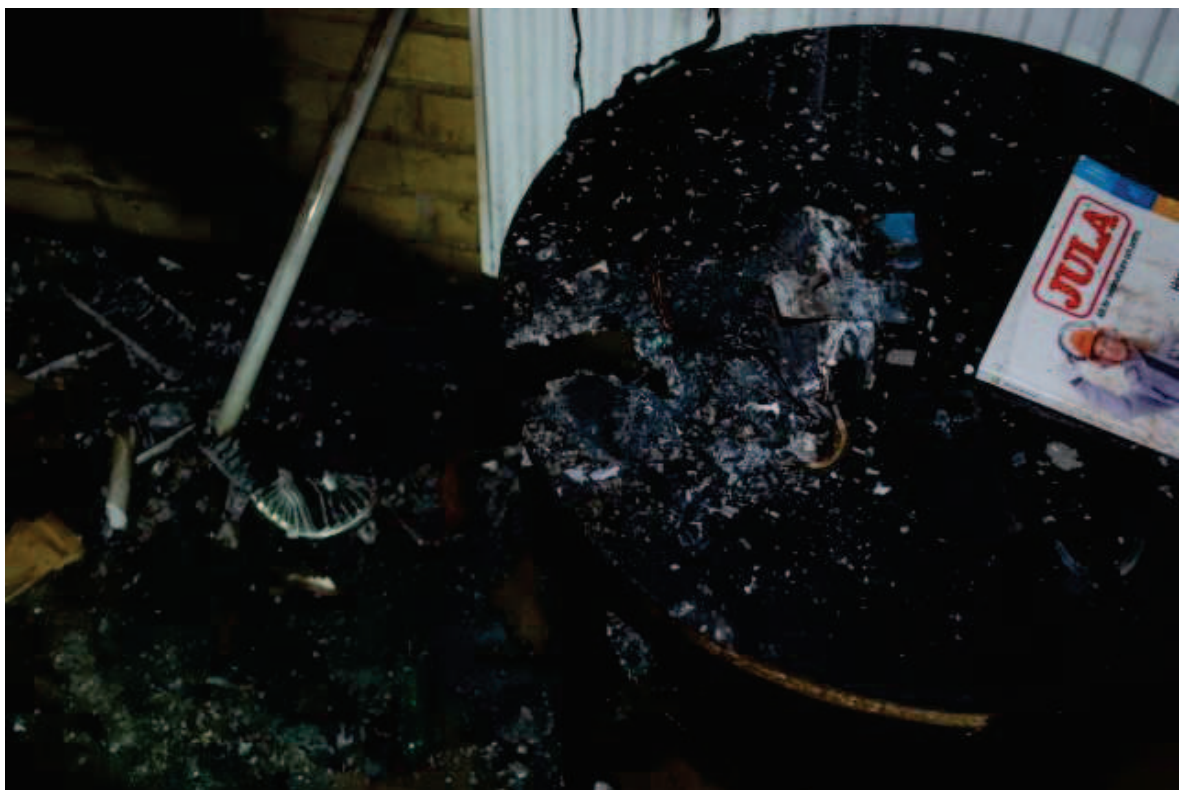
Resterna av laddaren samt skadorna i bordet

Kontakt kommer att tas med importören av dessa laddare som är nya på marknaden för att ta reda på vad som kan vara orsaken.

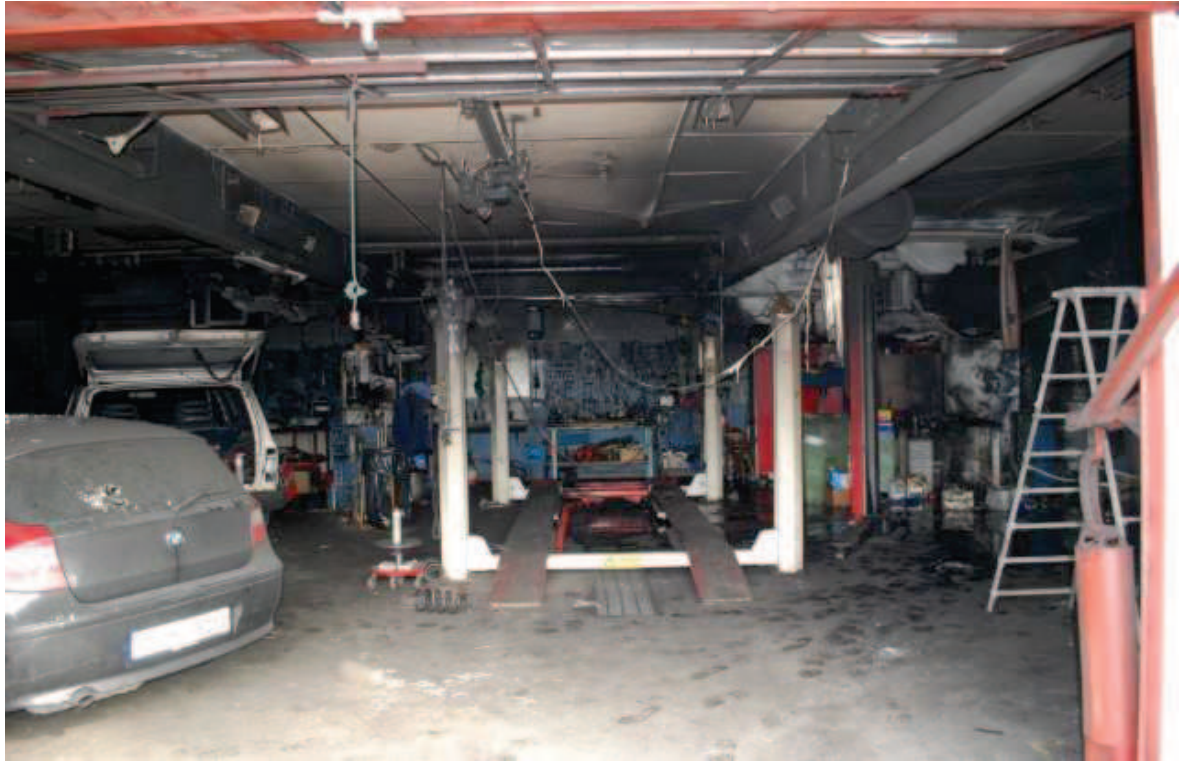
En av portarna till verkstaden går inte att öppna då strömmen är bruten. Det ryker från ventilationsrören på taket. När rökdykarna går in i verkstaden hittar de gasflaskorna direkt och tar ut dem i det fria. Branden lokaliseras till det högra hörnet i verkstaden där det brinner vid ett verktygsskåp, en arbetsbänk och i en låda under arbetsbänken. Branden släcks ner. Rökspridning sker till andra våningen då den brandtekniskt avskiljande dörren mellan verkstaden och personalutrymmet stod öppen.

Den högra porten.

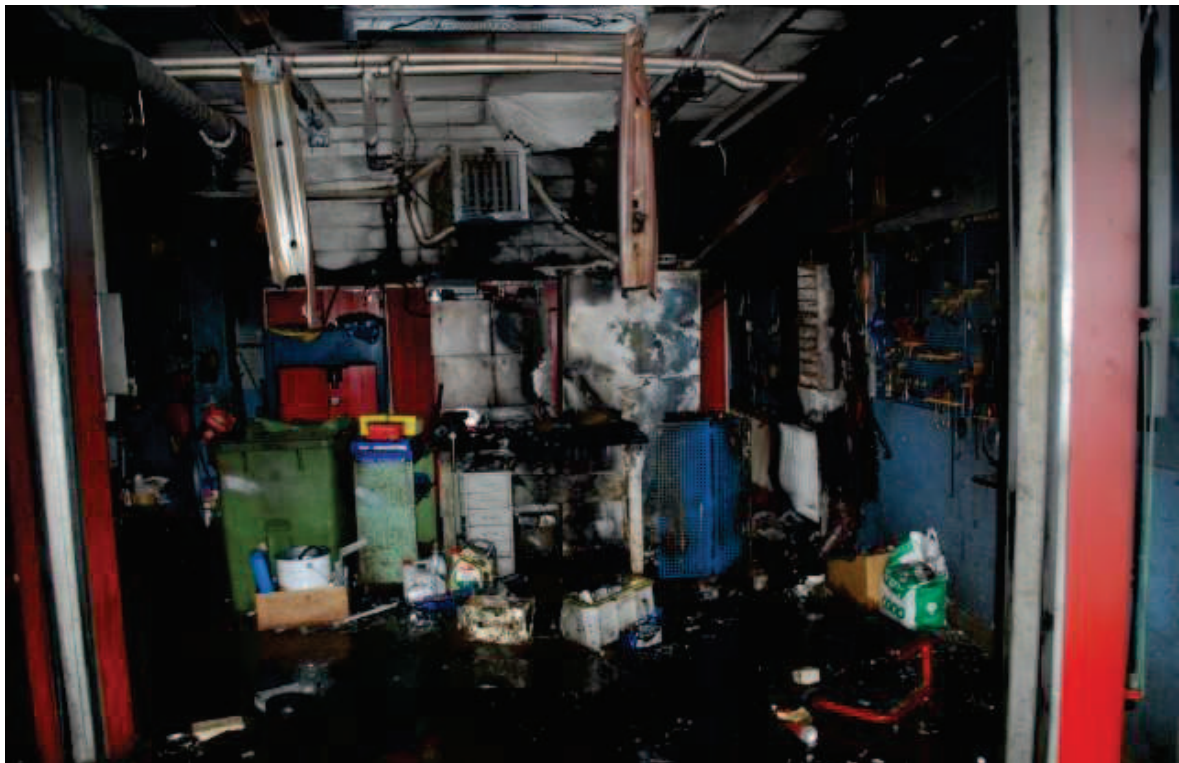
Arbetsbänken i det högra hörnet i verkstaden.

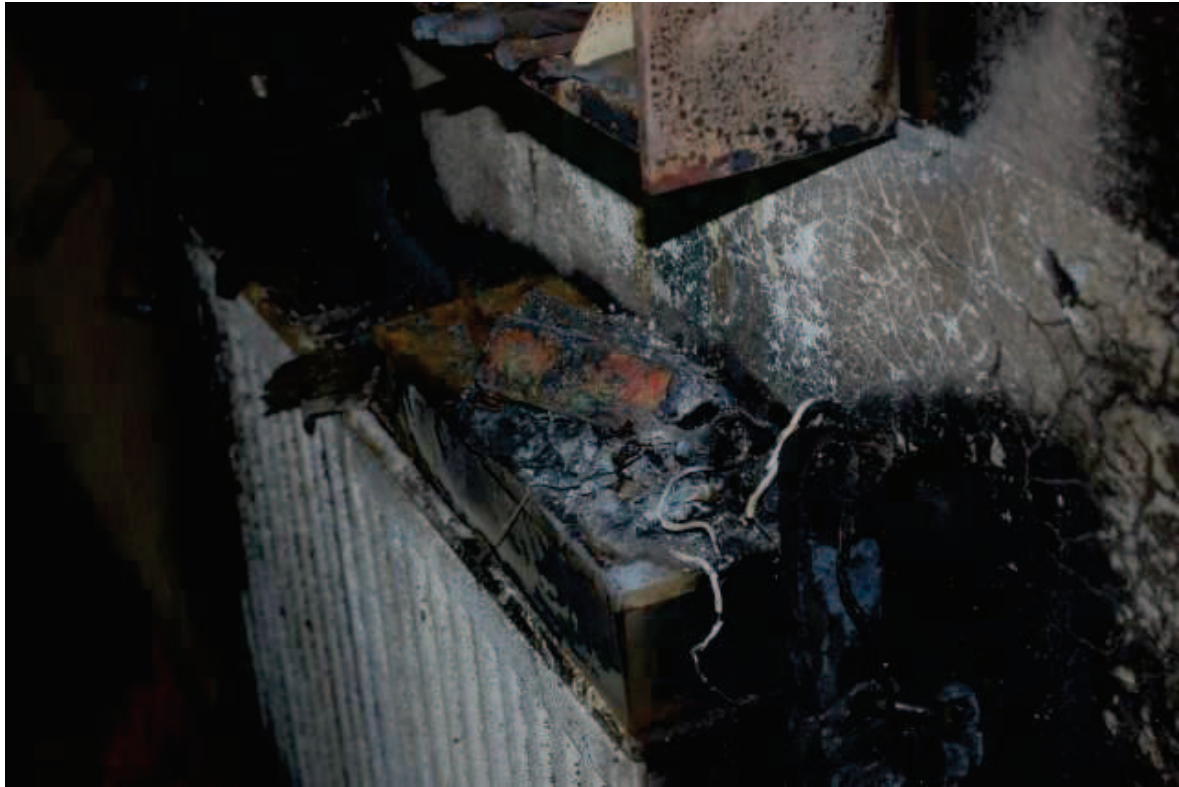
En trolig orsak till branden kan vara en överhettad batteriladdare som varit felkopplad. Batteriladdaren var av modell "Boxor Mini Jump Starter".

Batteriladdaren placerad ovanpå ett element.

Vidare utredning om batteriladdaren "Boxor Mini Jump Starter" bör göras.

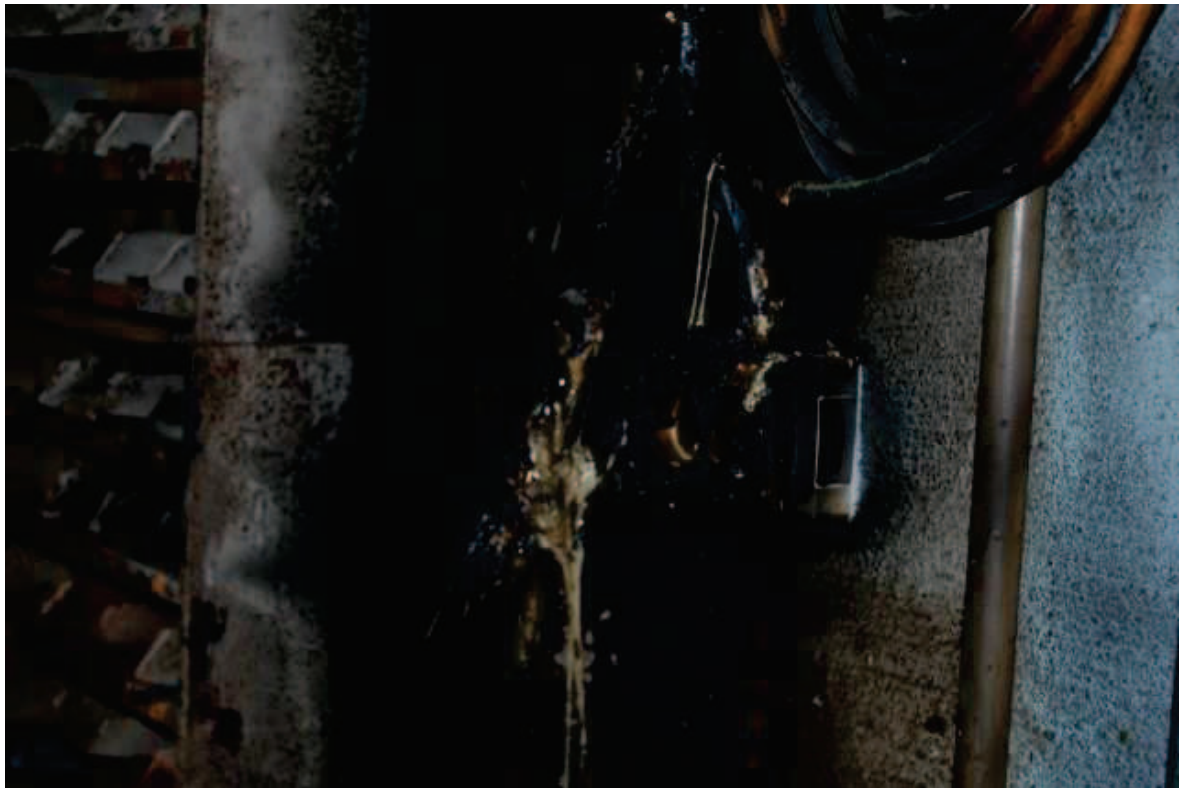
Eluttaget ovanför batteriladdaren.

Fastighetsägaren bör montera en huvudströmbrytare som stänger av elektriciteten i verkstaden när personalen lämnar byggnaden för att undvika el-relaterade bränder.
