Olyckor med brandfordon

Handläggare: Mattias Sjöström
OU-nr: 2015-07

Uppdragsgivare: Rättningstjänsten Halmstad
Uppdrag: Metaolycksutredning
Utredningen utförd: 2014-04-01 tom 2015-03-08
Bilagor: Bilaga, exempel på säkerhetsdetaljer utefter händelsekedja

Olycksperiod: 2007 tom 2015
Område: Sverige
Olycksfordon: Brandfordon av olika storlek
Olyckstillfällen: 28 st
Olycksutredningar: 16 st
Artiklar media: Stort antal

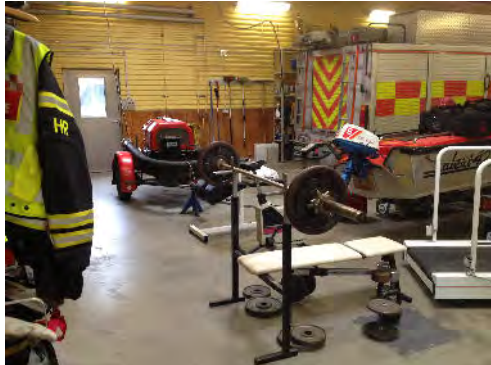
Bild 7, Gymutrustning mellan larmkläder och fordon

Vägen från där deltidspersonal parkerar sina bilar till larmkläder samt från larmkläder ut till utryckningsfordon bör vara väl tilltagen och fri från lös utrustning av olika slag.

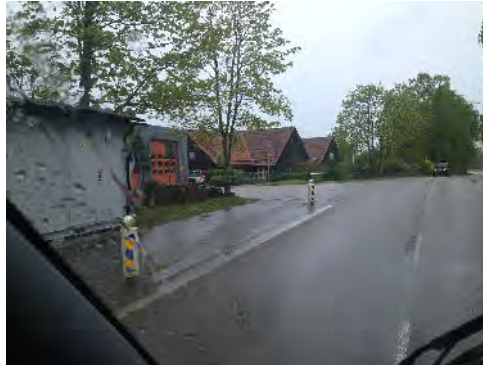
Bild 8, Skynd sikt vid utfart från brandstation

Att utfart från brandstation är tillordnad så att siktförhållanden är goda och att varningsskyltar för utryckningsfordon finns uppsatta. I de fall trafikintensiteten är stor bör trafiksignaler övervägas.

Alla stationer bör ha goda siktförhållanden då utryckningsfordon kör ut från stationen.

De stationer som bedöms ha hög trafikintensitet utanför eller har skymd sikt vid utfart från stationen bör utrustas med utryckningssignaler (trafiksignaler).

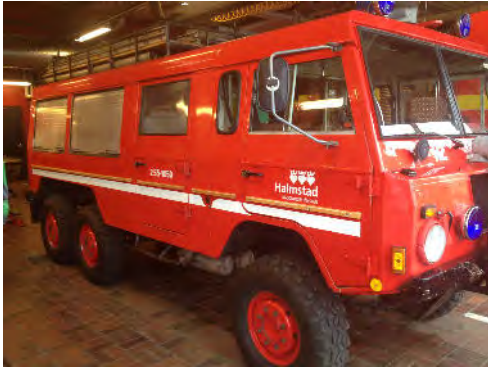
Bild 27, Äldre brandfordon, kända krocksrisker

Räddningstjänsten har ibland fordon som är mycket gamla och saknar modern teknik kopplat till körsäkerhet och krocksäkerhet. Dessa bör avvecklas snarast möjligt.

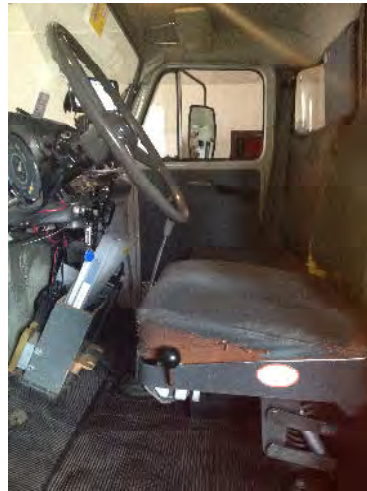
Bild 28, Äldre brandfordon från tidigt 1970-tal

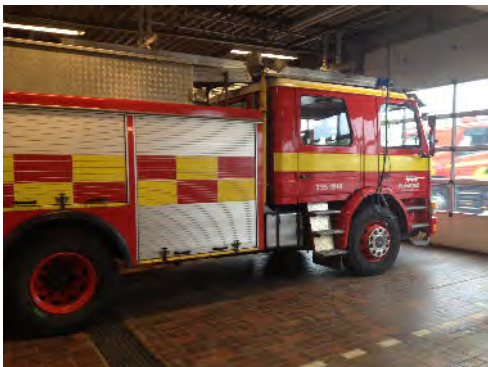
Räddningstjänsten har fordon som saknar säkerhetsbälten helt, vilket måste åtgärdas. Vi har fordon som saknar funktionella säkerhetsbälten för rökdykare i baksätet på släckbilar. Säkerhetsbältena måste då förlängas eller bytas ut för att passa en välbyggd rökdykare. Gäller främst släckbilar BAS före 2014.

Bild 29, Släckbil utan säkerhetsbälten bak

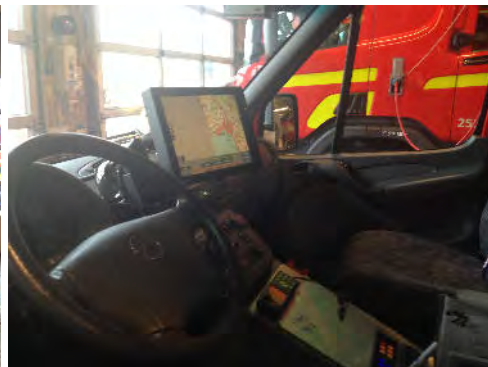
Bild 30, Förarmiljö för ensamförare

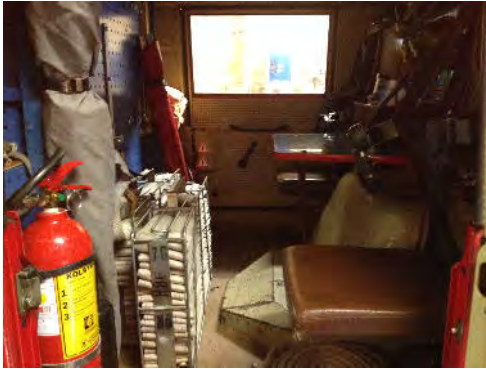
I väldigt många av räddningstjänstens fordon finns gott om lös utrustning som utgör en allvarlig risk vid olycka. I alla våra släckbilar bedöms en översyn av hur väl rökskyddet sitter fast i händelse av kollision genomföras. Ett alternativ är att flytta ut rökskyddet ur fordonshytten. Se *90-sekunder video från 2014, Örebro.*

Bild 31, Lös utrustning i hytt på jeep

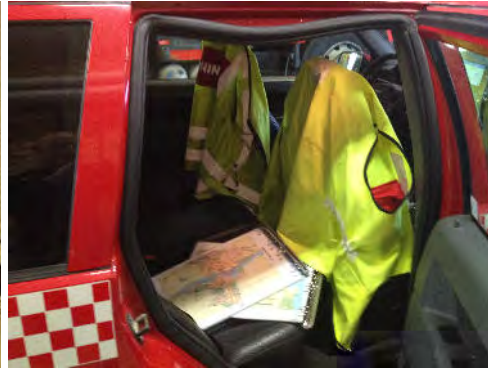
Bild 32, Lös utrustning i baksäte på IVPA-bil

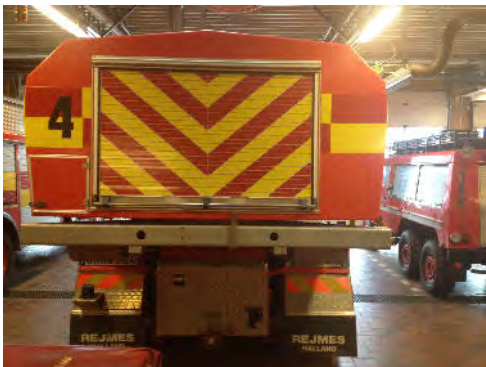
Bild 33, Endast en lågt placerad blålampa bak

De fordon hos räddningstjänsten vilka kan förväntas hamna i position att spärra av en väg, såväl vid trafikolycka som vid brand eller annan olycka måste utrustas med riktigt bra reflexer, varningsljus och blåljus. Bakpartie på fordon (bakåtriktning) bör beaktas och särskilt hur bilen syns då den är i arbetsläge (vid tex uppfällt bakskaup).

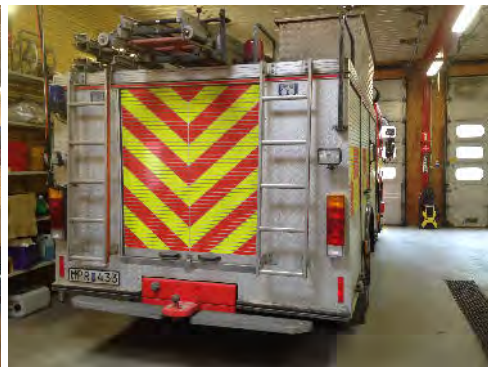
Bild 34, Inga reflexer bak då skåp är öppet, endast en blålampa bak.

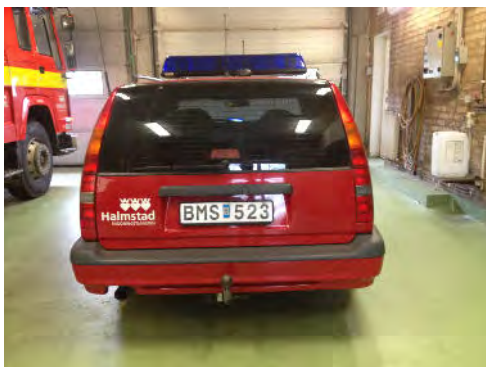
Bild 35, Reflexer saknas på IVPA-bil

Fordon som går som FIP, BIB, IL eller IVPA bilar bör särskilt beaktas rörande såväl förarmiljö som möjligheter till en god och säker uppställning på olycksplats.

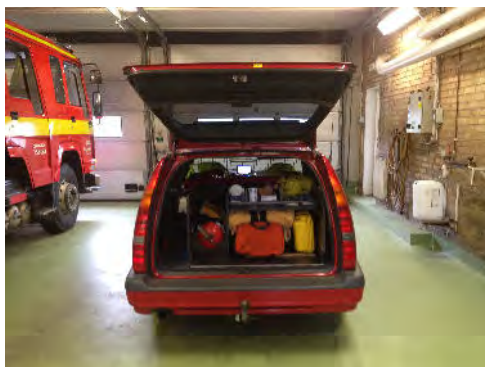
Bild 36, Blåljus skymms då baklucka är öppen på IVPA-bil
