**Storstockholms
brandförsvär**

Soteld i rök-/ imkanaler

Inträffade bränder i rök-/imkanaler
under januari-juli 2015

3 Brandutredning

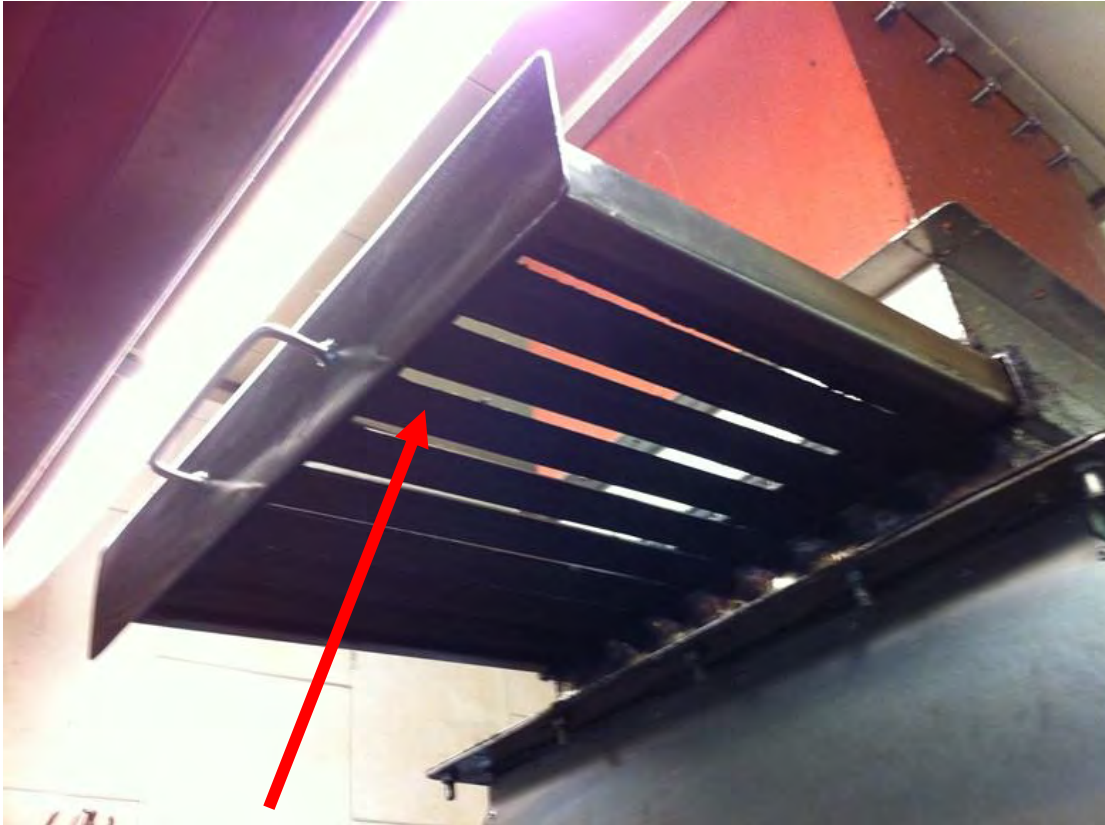
Bild 2. Gnistraster ovanför kolgrillen. Kan bytas mot en heltäckande plåt för minskad syretillförsel vid brand i imkanalen

Släckmetod: Den vanligaste släckutrustningen som sitter i restaurangkök idag är kolsyresläckare och fett/skumsläckare. En del restauranger är även utrustade med Ansulex släcksystem. Dessa släckmedel är lämpliga vid bränder som uppstår i köksdelen men får liten effekt om man skall försöka släcka en brand i en imkanal. Då är pulversläckare en bättre metod eftersom branden i kanalen tar syret från köket så förs pulvret in i kanalen och därmed dämpar branden. Man skulle även kunna montera ett spjäll ovanför som går att stänga lufttillförseln och på så sätt strypa tillförseln av syre till branden. Många kolgrillar har ett gnistraster i kanalen som går att ta bort för rengöring. Detta raster skulle kunna ersättas av en plåt att sätta dit istället så att luften stryps, se fotobilaga. På samma sätt som man idag rekommenderar restaurangen att de skall ha ett tillhörande lock på flottyrkokaren för att kväva en brand i olja. Med bakgrund av den standard som dagens imkanaler är uppförda i när det gäller brandmotstånd och att de i tätbebyggda områden ofta ligger i flerfamiljshus så är en tidig släckinsats väldigt viktig. Normalt sett så ska en brand i en rök/imkanal stå emot en brand i 60 minuter. Under den tiden så brinner i regel fett bort och branden avtar i intensitet och branden bekämpas som regel med lämpning och utan släckmedel. Men om kanalen kapsejsar innan 60 minuter så är sannolikheten stor att branden sprider sig. Att använda pulver som första åtgärd för att dämpa en brand i en imkanal är även en bra metod för räddningstjänsten då man är osäker på om anläggningen kommer att stå emot branden.

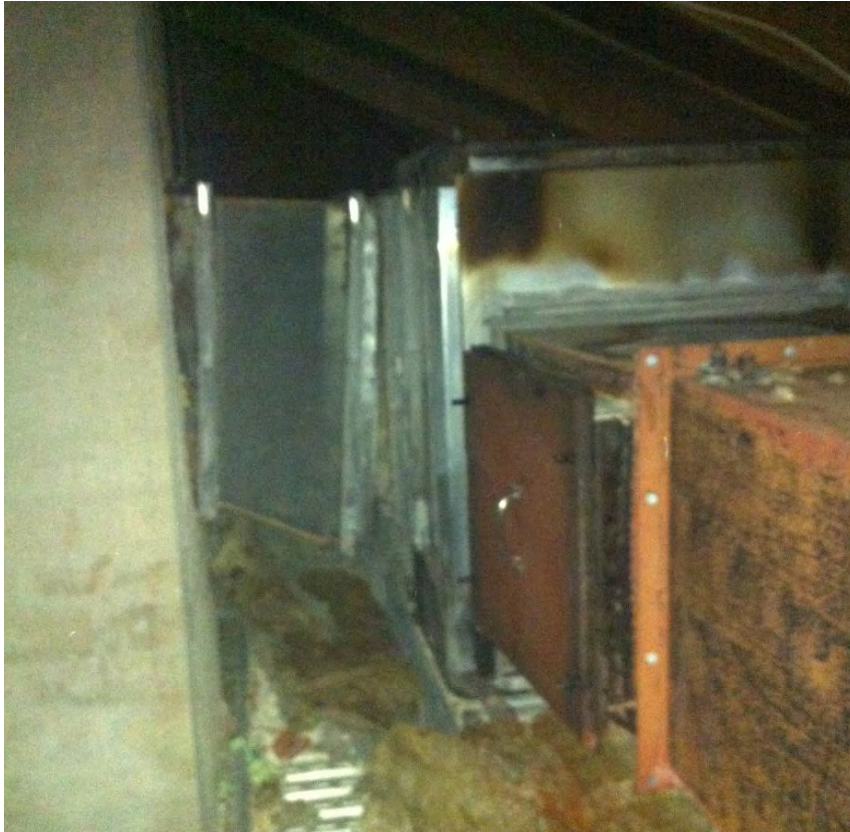
Utsugsfläkten är upphängd i vindstaket för att inte orsaka bullerstörning ner till lägenheterna under. Från utsugsfläkten går imkanalen vidare till en murad skorsten. Hela imkanalen är uppförd i svartplåt. I övergången mellan utsugsfläkten och svartplåtskanalen på vinden hade man sammanfört dessa med s.k. dukstos och isolerat skarvarna och hela kanalen med stenullsisolering.

Bild 4 Fläkt på vinden mellan svartplåtskanal och murstensstock

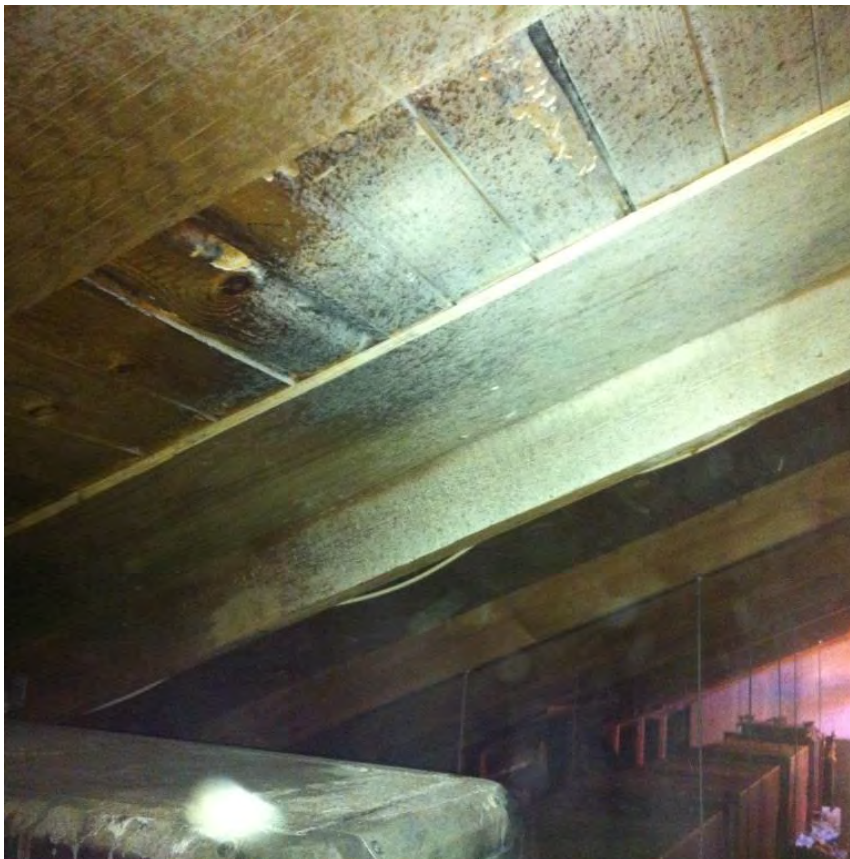
Brandplatsundersökningen genomfördes 2015-05-27,28. Undertecknad kunde konstatera att branden påverkat innertaket på vinden och bränt bort de dukstosar som satt mellan fläkten och imkanalerna. Fettet i kanalen hade brunnit bort. Kanalen på vinden hade tre rensluckor och de packningar som satt runt varje lucka hade smält sönder av den höga temperaturen.

Bild 5 Pyrolysen i taket ovanför fläkten. Det vita är rester av pulversläckningen

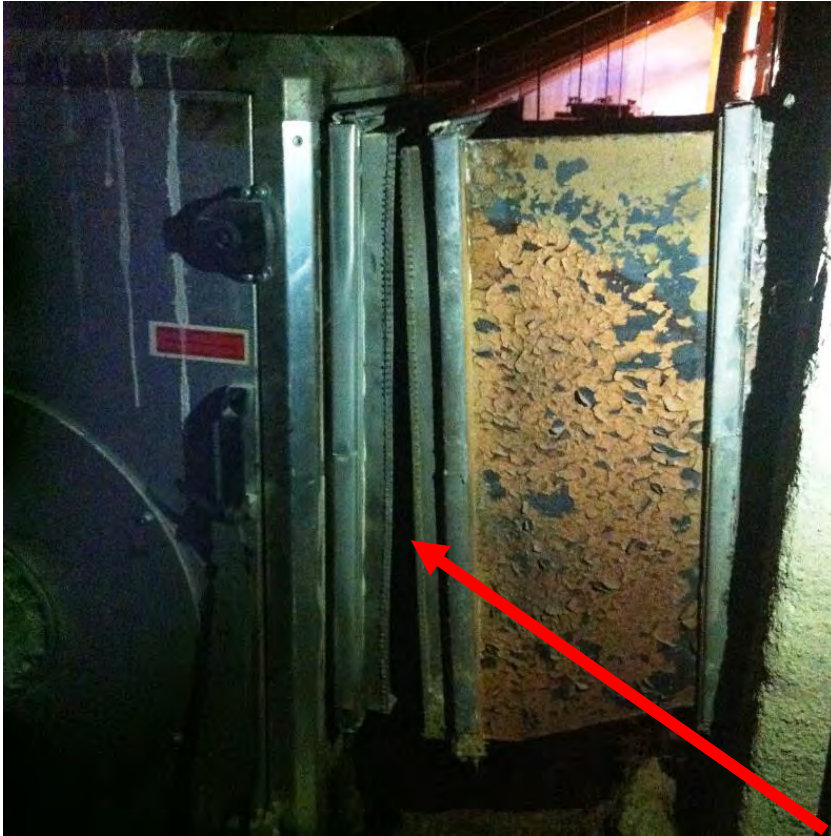
Vid brandförsvarets framkomst till restaurangen kl.14:59:34 så möttes de av personalen och de kunde konstatera att restaurangen var lättare rökfylld. Brandpersonalen tänkte påbörja ventilering av restaurangen och samtidigt undersöka imkanalen på vinden. De tog med sig en pulversläckare och kunde snabbt öppna takluckan i trappen upp till vinden eftersom den var olåst. När man kom upp på vinden så var den stumfylld med rök och lågor hade brutit igenom i skarvarna mellan imkanal och fläkt, samt mellan övergången från murstock och fläkt. Lågorna hade då börjat pyrolisera innertacket så det var bara fråga om minuter innan takkonstruktionen fattat eld. Då man kunde konstatera brand på vinden så larmades ytterligare enheter till platsen. Branden släcktes med pulversläckare efter ett snabbt ingripande av första brandpersonalen på plats. Man kunde konstatera att ventilationsanläggningen brustit i skarven mellan fläkten och imkanalen.

Utförandet av imkanalens konstruktion hade för undermåligt brandmotstånd. Från det att personalen upptäckte branden kl.14:51 tills brandpersonalen kom upp på vinden kl. 15:05 så hade branden hunnit sprida sig utanför imkanalen. Totalt 14 minuter. De byggnormer och utförandeanvisningar som branschorganisationer hänvisar till ska hålla ett brandmotstånd motsvarande EI60. Det som gjorde att branden kunde bryta igenom så snabbt var konstruktionen mellan fläkten och imkanalen som utgjordes av ett dukstos. Den är utformad av tygmateriel som ska hålla för höga temperaturer men i det här fallet så har den inte klarat den höga temperaturen som bildades i imkanalen. Man kan även konstatera att konstruktionen med en horisontal dragning av imkanalen på vinden inte är så gynnsamt eftersom de varma matoset svalnar av då de går i en horisontal riktning vilket gör att fett i matoset lättare kondenseras mot imkanalens kalla ytor. Detta gör att det bildas mera fett i kanalen än om den skulle vara en stigare rakt upp i det fria. Sammantaget så hade konsekvenserna av branden, om den fått fortsätta, inneburit en total vindsbrand med skador på underliggande lägenheter.

Bild 6 Övergången mellan fläkt och murstensstock där dukstosen har suttit

Konstruktion: Avsaknaden av tidigare års regler och normer för hur imkanaler för kolgrillar ska uppföras har gjort att många av dagens kolgrillar är direkt olämpliga ur brandsäkerhetssynpunkt. Det är inte helt ovanligt att kanalerna är påbyggda direkt på kökets ordinarie imkanal som kan vara byggda med tunnplåt eller spirorör. Det finns idag en branschrekommendation för utformning anvisning för imkanaler, Imkanal 2012:2. <http://www.imkanal.se/> Den bör ligga som grund vid nyinstallationer.

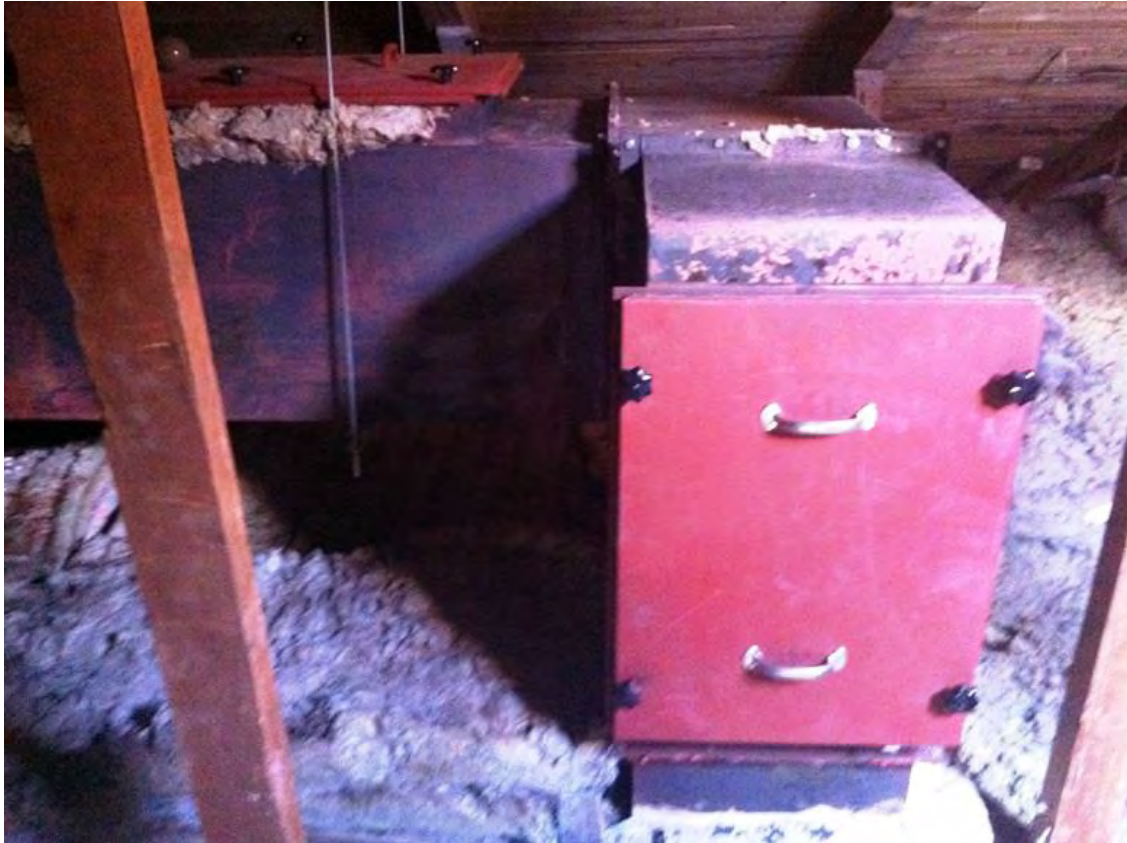
Bild 8 Renslucka där imkanalen kommer upp från stigaren

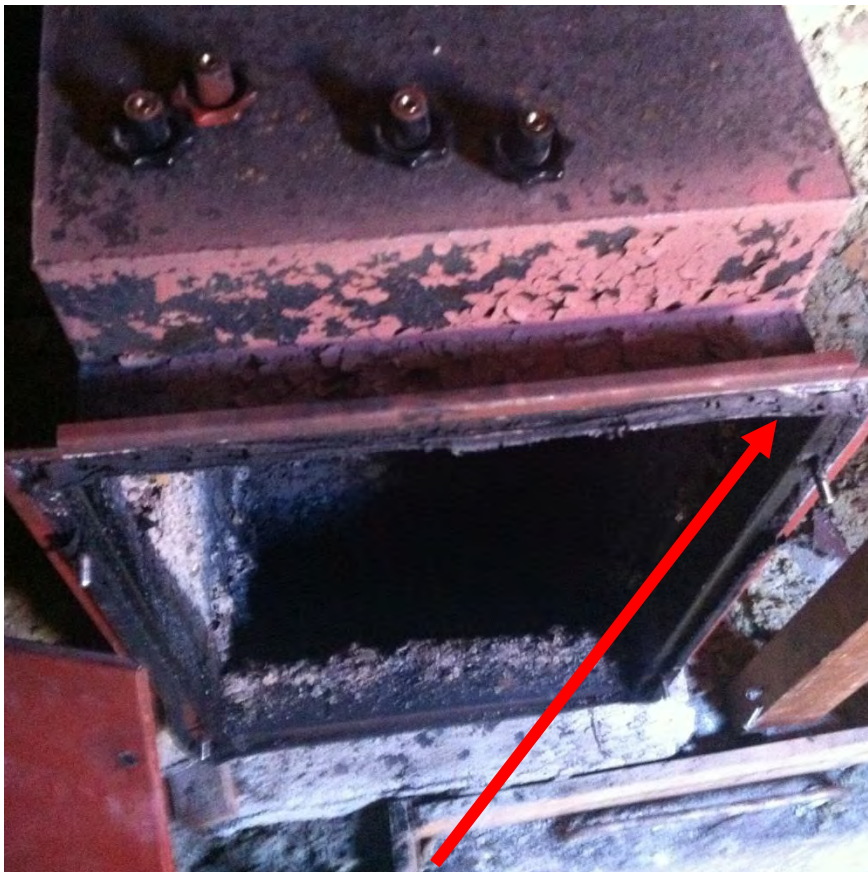
Bild 9 Gummipackning bortbrunnen
