LJUNGBY
KOMMUN

RAPPORT
2016-01-26

OLYCKSUTREDNING
BRANDUTREDNING

BRAND I BYGGNAD [REDACTED] AGUNNARYD 2016-01-18.

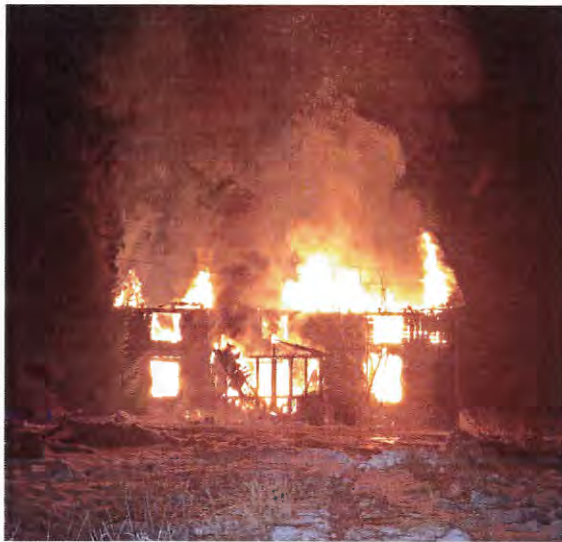
Bild 3 visar bild tagen av [redacted] strax innan Räddningstjänsten anländer.

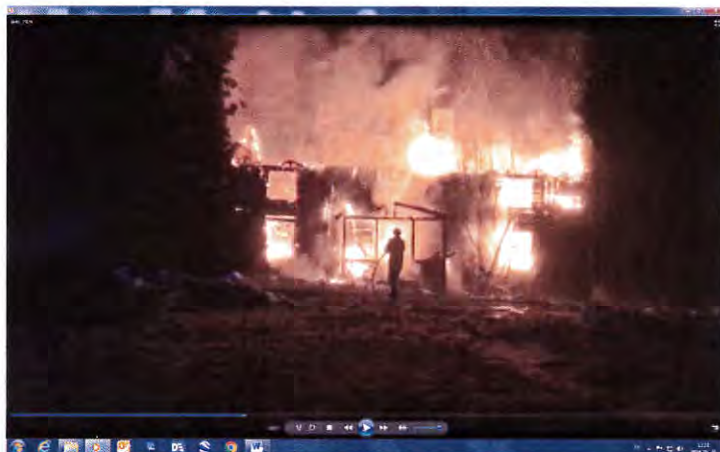
Bild 4 visar bild tagen från film av [redacted]. Första styrkan har kommit. Det är helt övertänt

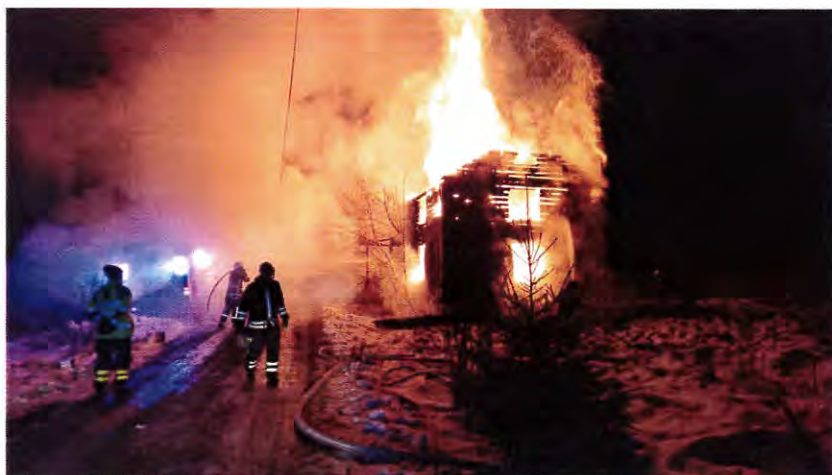
Bild 5 visar bild tagen av Agunnaryds Frivilliga Brandvårn.

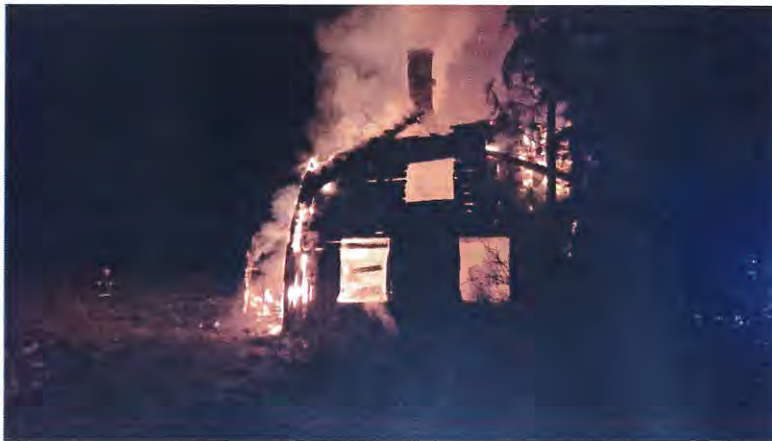
Bild 8 visar norrsidan på huset. Till vänster en liten utbyggd farstu.

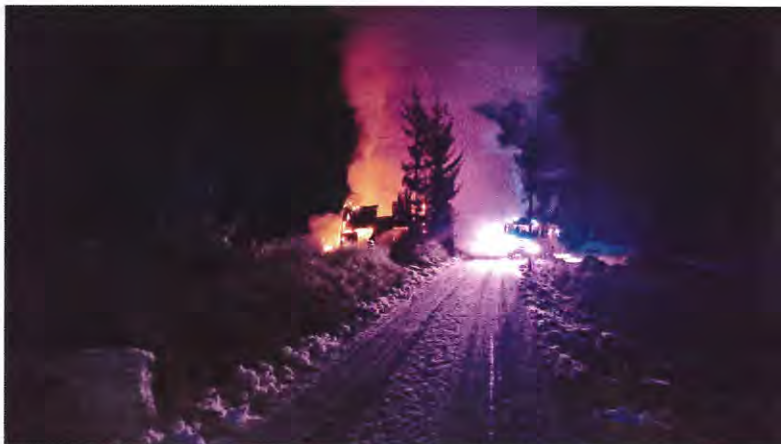
Bild 9 visar fastigheten, branden norrifrån.

Väderleken var 22-23 minusgrader, snö på marken och vindstilla.

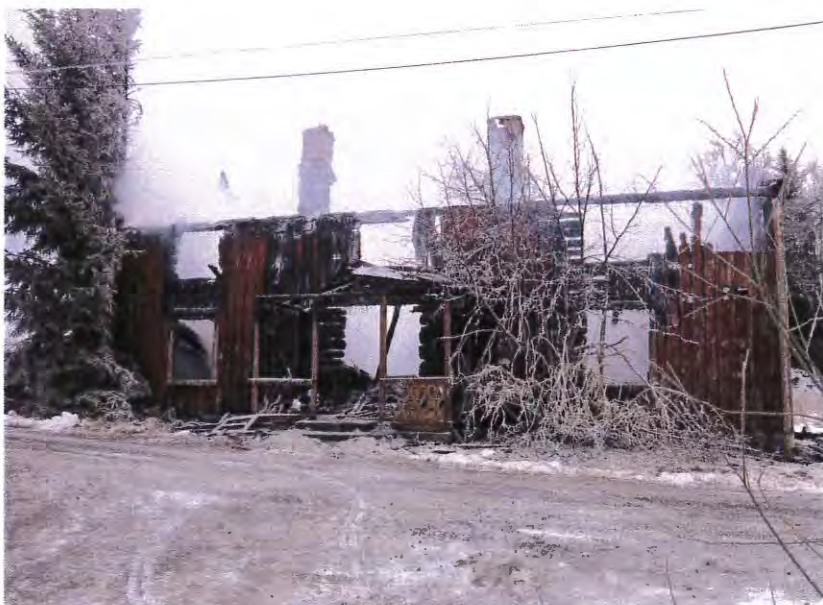
Bild 10 visar fastigheten dagen efter branden.

Gamla timmerväggar gjorde att del av ytterväggarna är kvar trots att huset är helt utbrunnet.

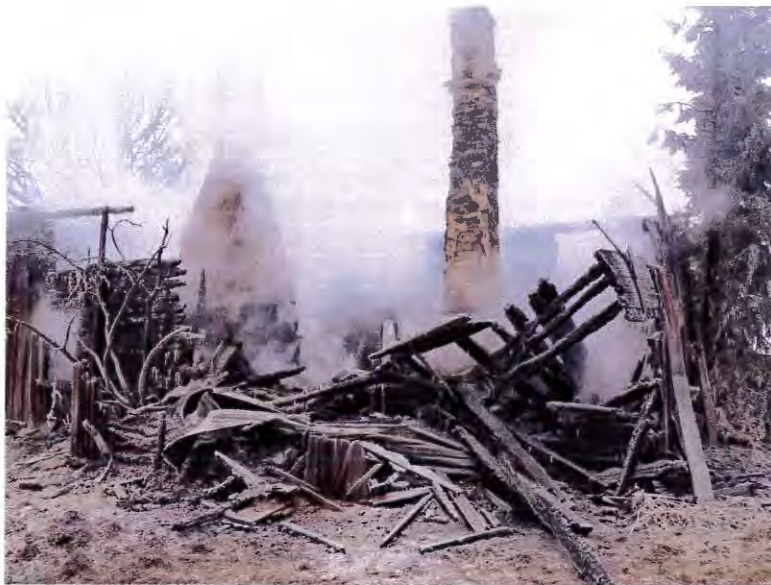
Det mesta av utrymmet vid köket var utbrunnet, mannen levde med sin säng och en stor mängd ved som han eldade med. Om branden startat av en spricka i eldstad eller murstock på grund av hårt eldande eller om en gnista trillat ut spisen vid på påfyllning är svårt att säga. Brandorsaken fastställs som mycket trolig vara eldstadsrelaterad.

Bild 11 visar dagen efter branden, baksidan av fastigheten.

Utrymmet mellan skorstenarna var köket där mannen vistades, och återfanns.
