KOMMITTÉN (KN 1981:02) FÖR
UNDERSÖKNING AV ALLVARLIGA
OLYCKSHÄNDELSER

OLEUMLÄCKAGET VID
NOBELVERKEN I KARLSKOGA
DEN 10 OCH 11 JANUARI 1985

UTREDNINGSRAPPORT

Nr 4: 1985

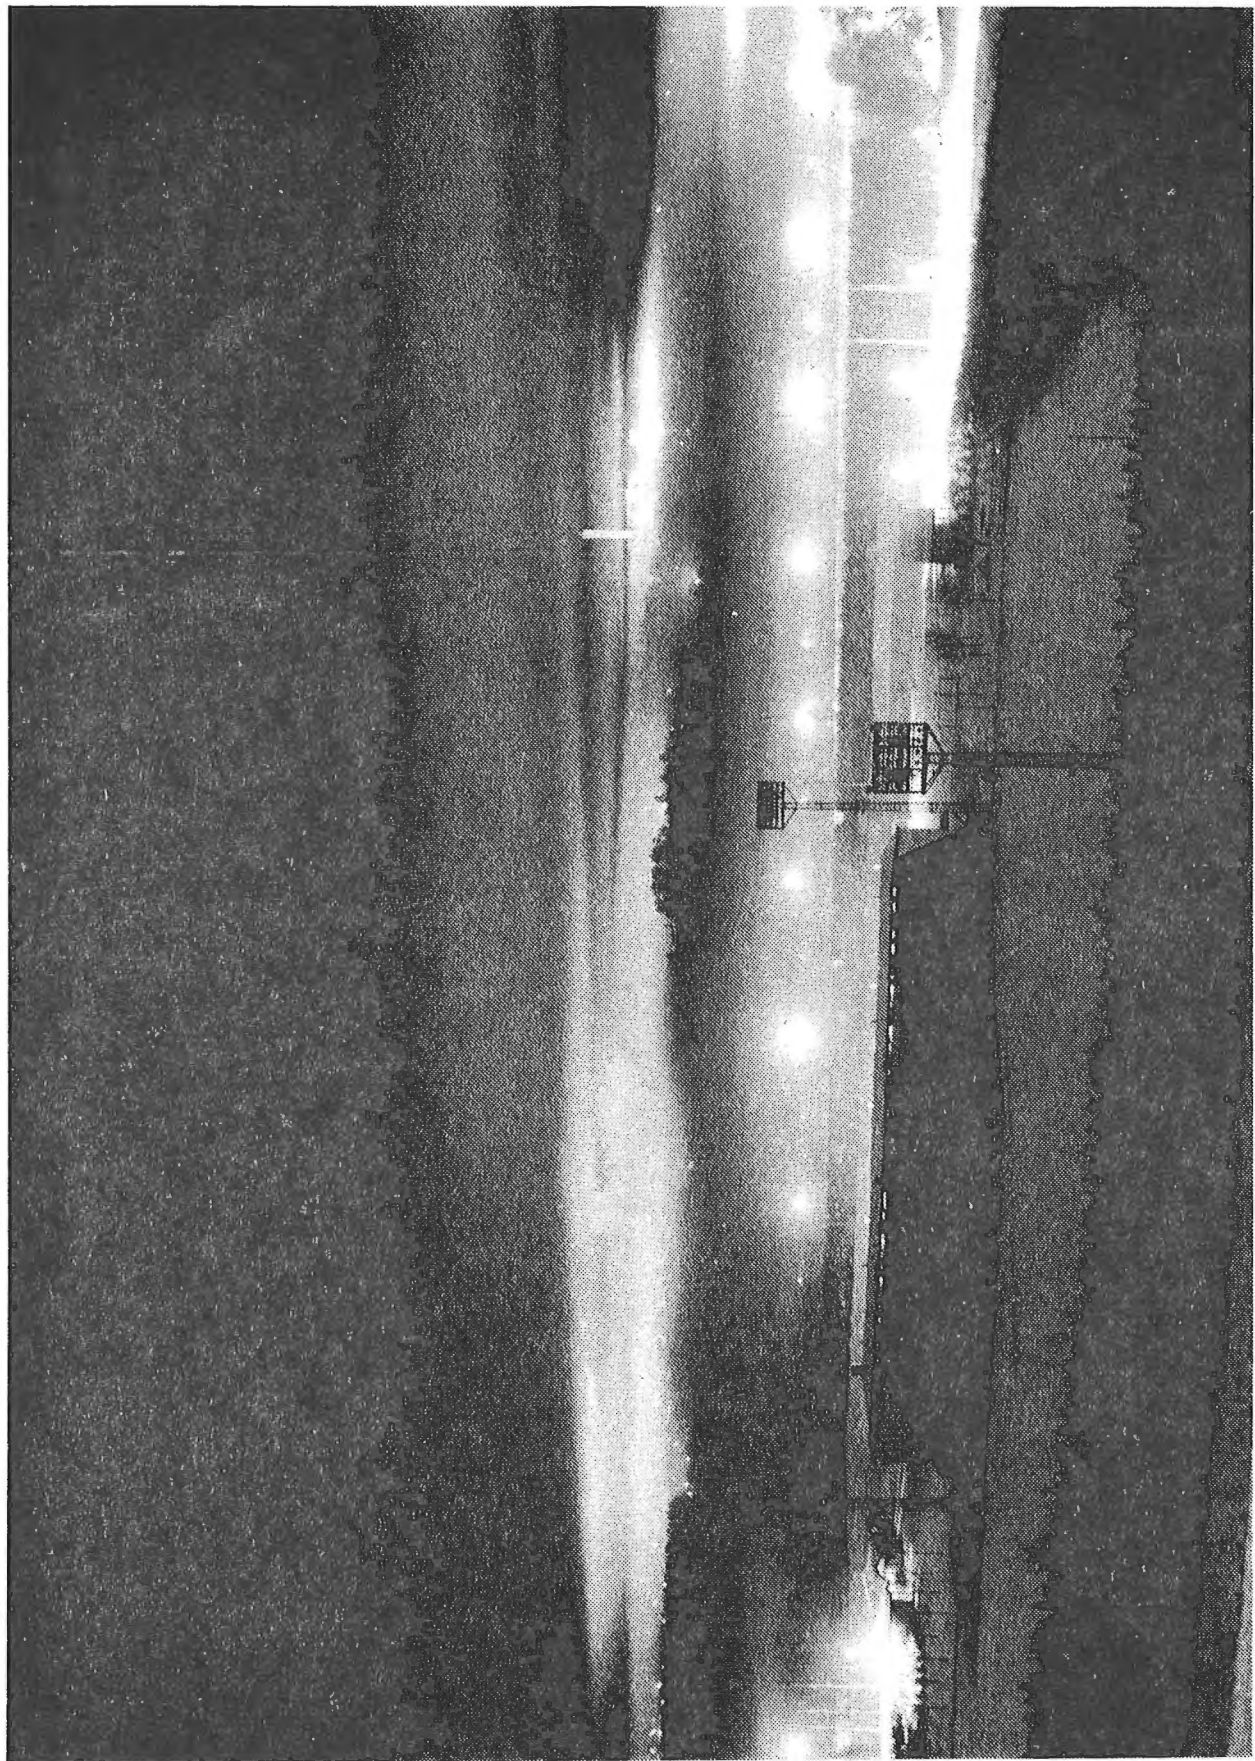
Fotografi över Nobelstadion under natten mot fredagen den 11 januari. Bilden är tagen mot Björkborn (nordostlig riktning).

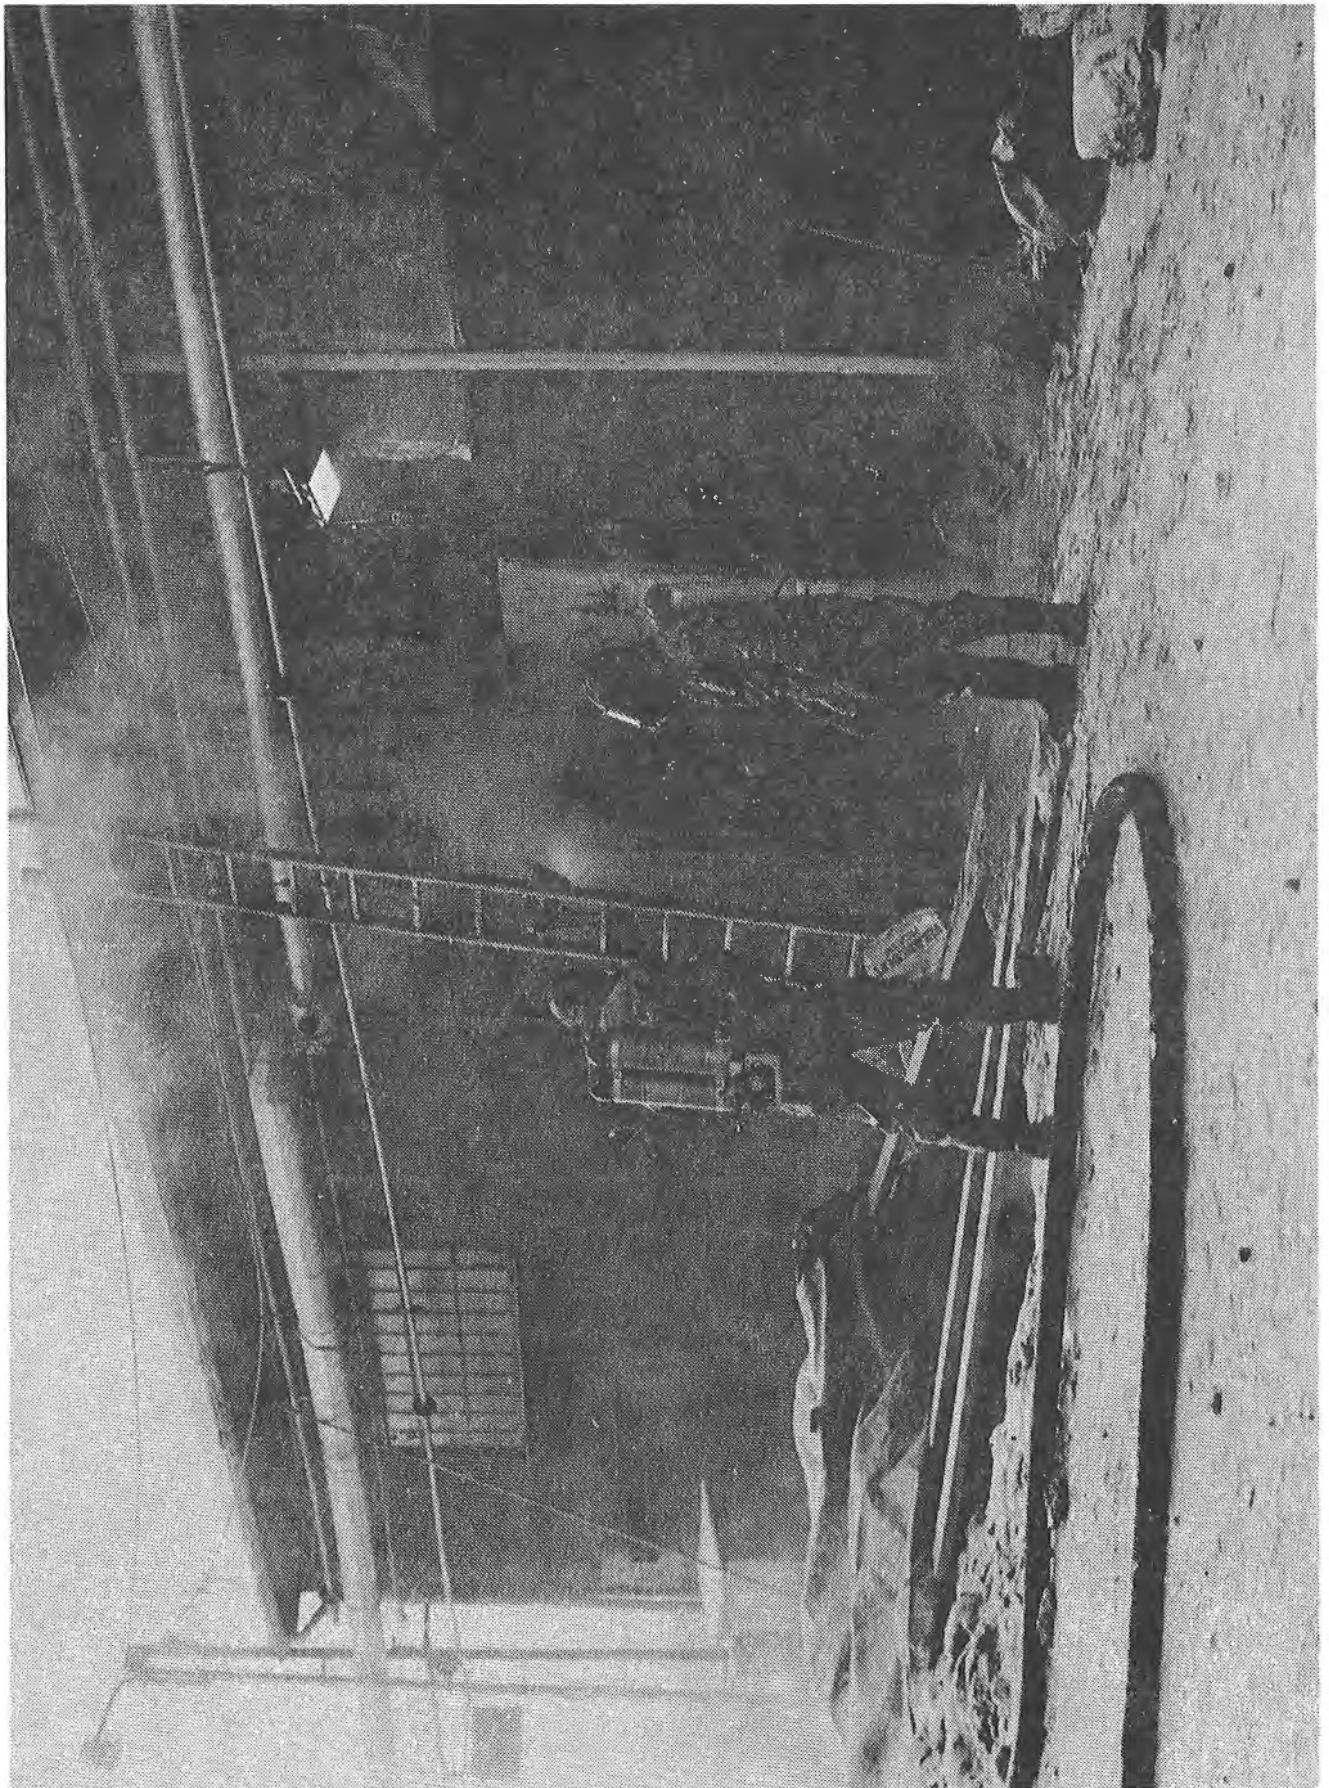
Fotografi av byggnaden R5 taget den 11 januari under pågående saneringsarbete.

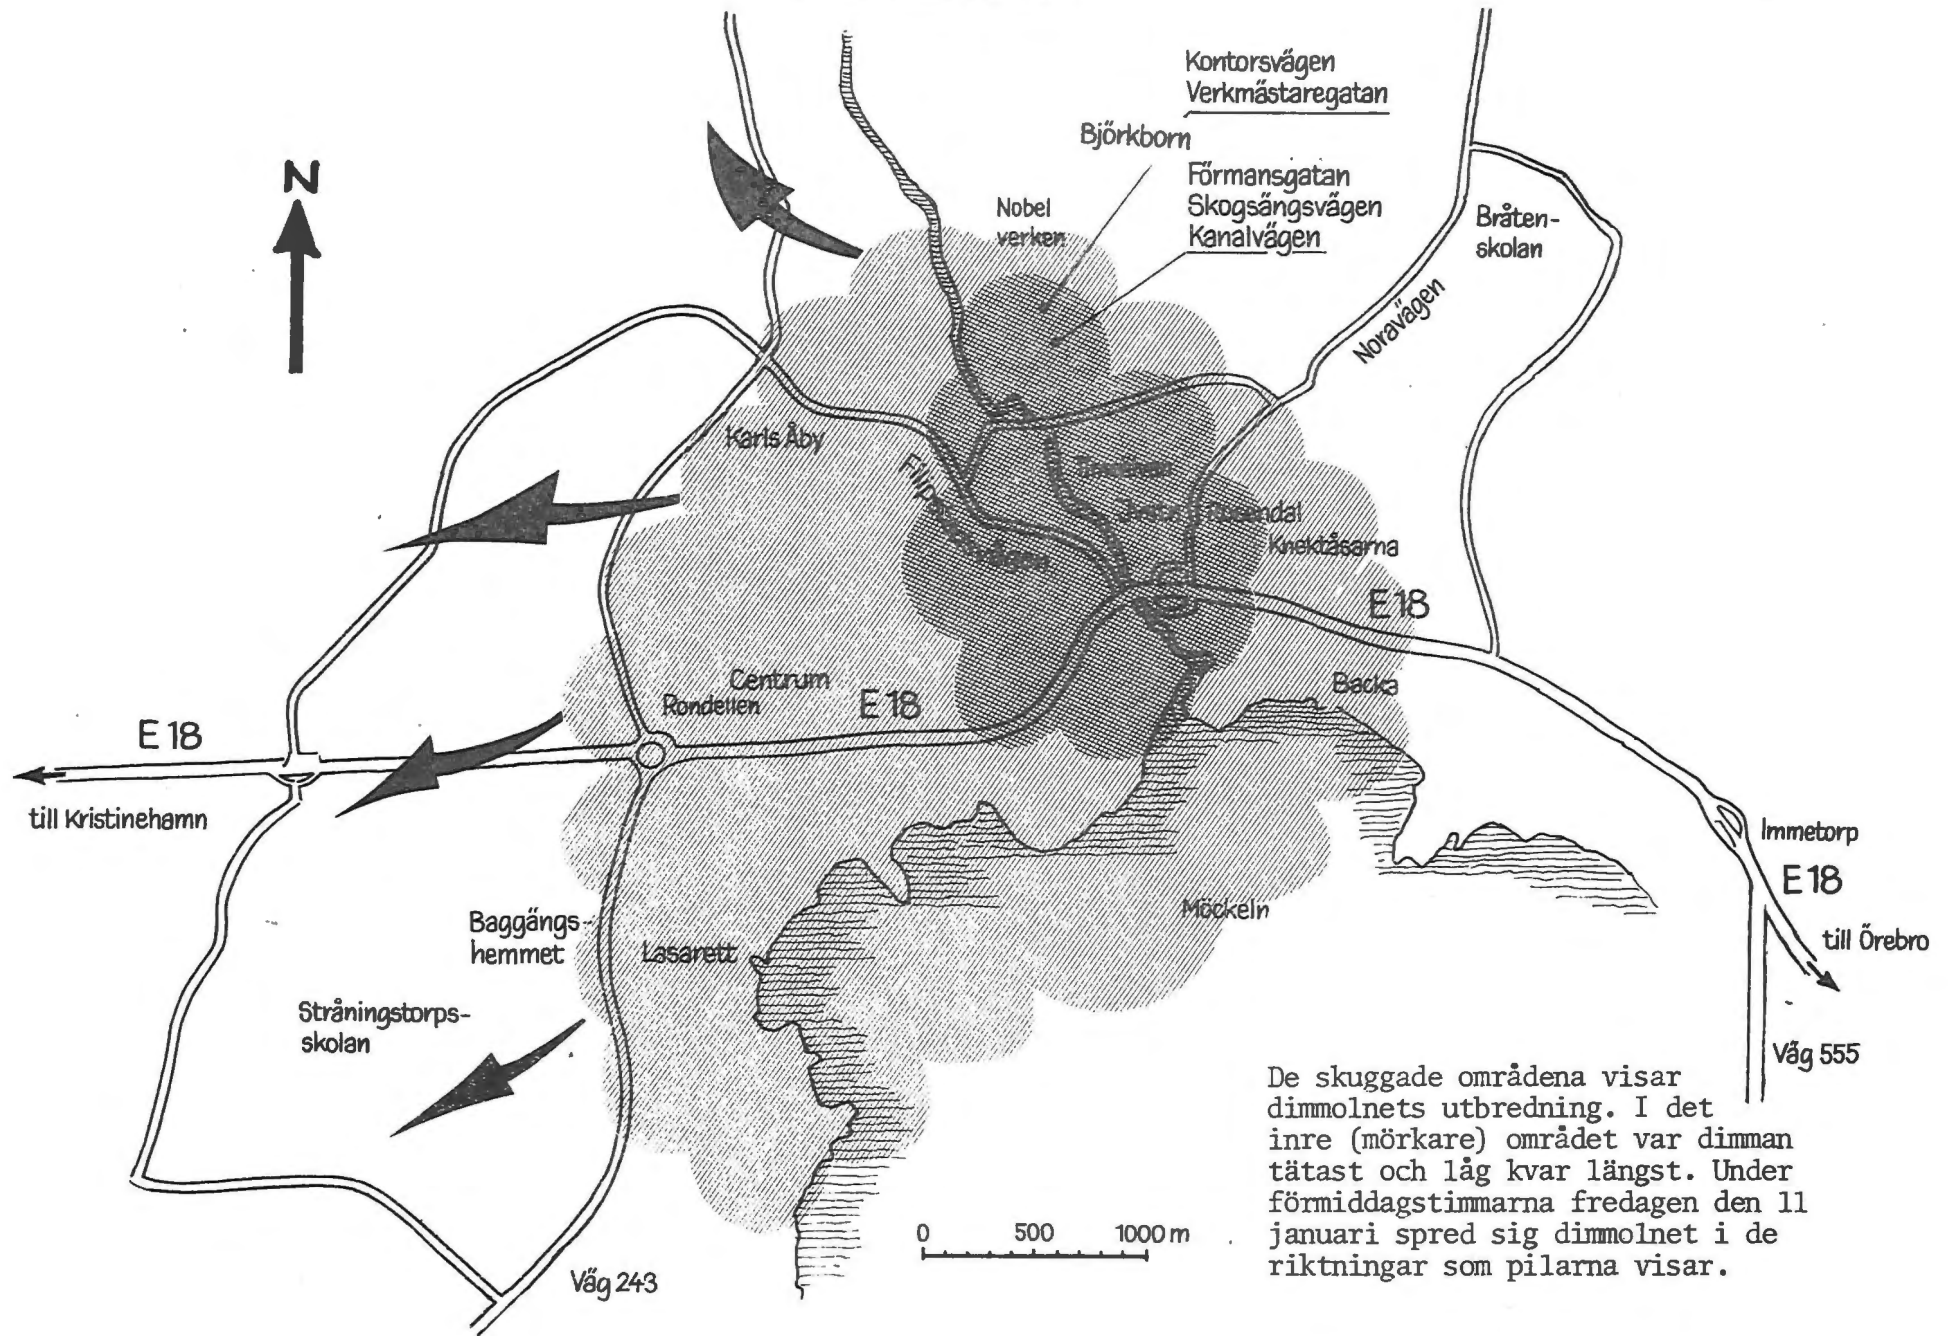
KARLSKOGA

De skuggade områdena visar dimmolnets utbredning. I det inre (mörkare) området var dimman tätast och låg kvar längst. Under förmiddagstimmarna fredagen den 11 januari spred sig dimmolnet i de riktningar som pilarna visar.

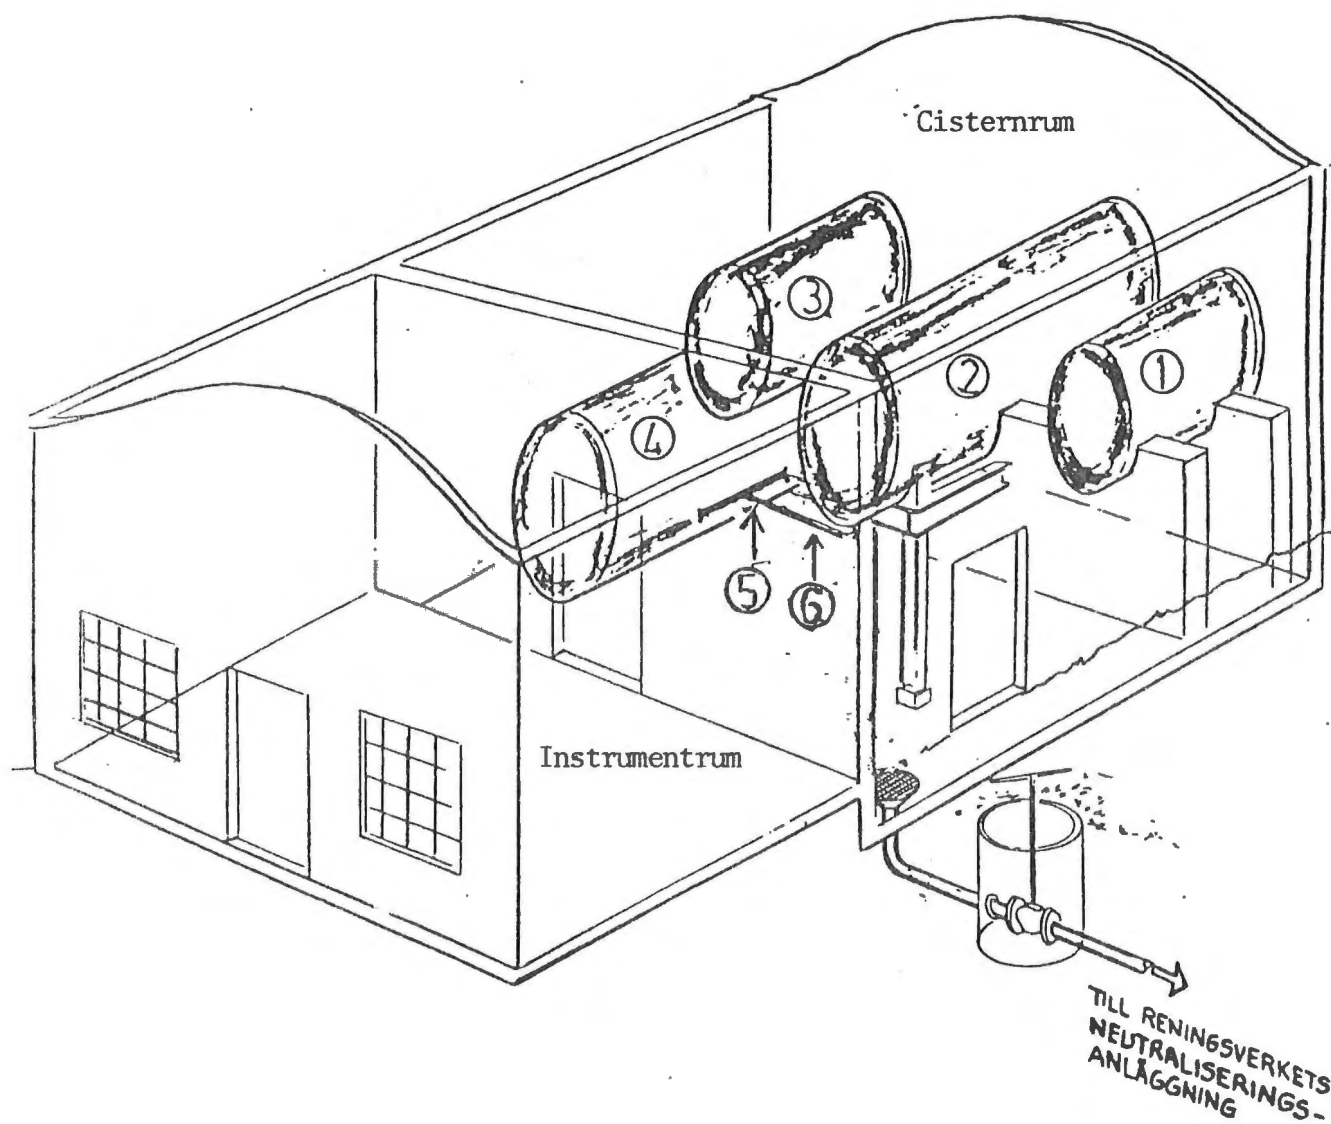
Byggnaden R5

Det har vidare konstaterats att den tidigare nämnda avstängsventilen på rörledningen från cistern nr 2 inte hade stängts, trots att ventilhandtaget markerade stängt läge. Detta berodde på att ventilspindelns var förvriden. Dessutom saknades den mutter som skulle hålla fast ventilens handtag.

1. Tom cistern
2. Cistern med ca 15 m^3 oleum (som läckte ut)
3. Tom cistern
4. Cistern med oleum
5. Läckaget på oleumledningen
6. Ventilen på oleumledningen (från cistern nr 2)

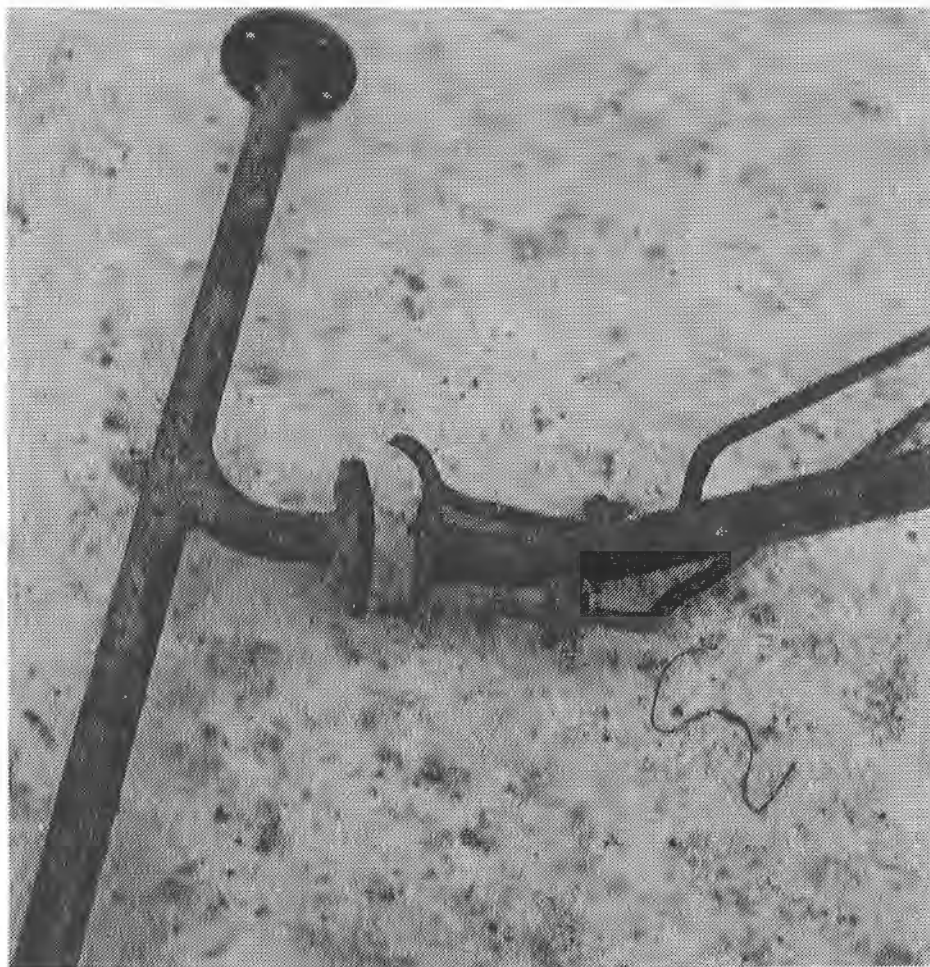
Det har framkommit att ett litet läckage av oleum hade uppstått vid ett flänsförband på rörledningen från cistern nr 2. Man konstaterade vidare korrosionsangrepp i den svets som förenade en av flänsarna med rörledningen. Korrosionen hade uppkommit vid ofullkomligheter i svetskarven och därigenom hade oleum läckt ut i den värmeisolering (mineralull) som fanns runt rörledningen. Därvid bildades en svagare och därmed mer korrosiv svavelsyra. Detta medförde en kraftig korrosion på oleumledningen och flänsförbandet samt på den ångledning för uppvärmning av oleumledningen som följde denna, se bilaga 4. När ånga sedan läckte ut uppstod (på grund av kondensat plus värme) en accelererande korrosion med ett ännu större läckage som följde.

Läckaget orsakades i första hand av en korrosionsskada i en svetsfog på en rörledning. Det uppkomna läckaget hade kunnat stoppas om det, som man försökte, hade gått att helt stänga cisternens utloppsventil. På grund av att ventilspindeln var förvriden, sannolikt efter tidigare mekanisk påverkan, gick detta ej att genomföra. När sedan avloppet från golvbassängen täpptes till av i första hand stelnat oleum kunde dimutvecklingen inte hejdas.

Fotografi av den korrosionsskadade oleumledningen

Kommittén har konstaterat att den huvudsakliga orsaken till det ifrågavarande oleumläckaget var brister i det förebyggande underhållet och i den fortlöpande tillsynen. Dessa frågor prövas nu av åklagare. Vad gäller ärendet i övrigt ger kommittén följande rekommendationer.
