RÄDDNINGSTJÄNSTEN ÖLAND

OLYCKSUNDERSÖKNINGSPROTOKOLL

Olycka: Brand i byggnad, Samhall Borgholm
Dnr: RU 11-197

Datum för olyckan: 2011-09-07
SOS larmnr: 15-2978482-2

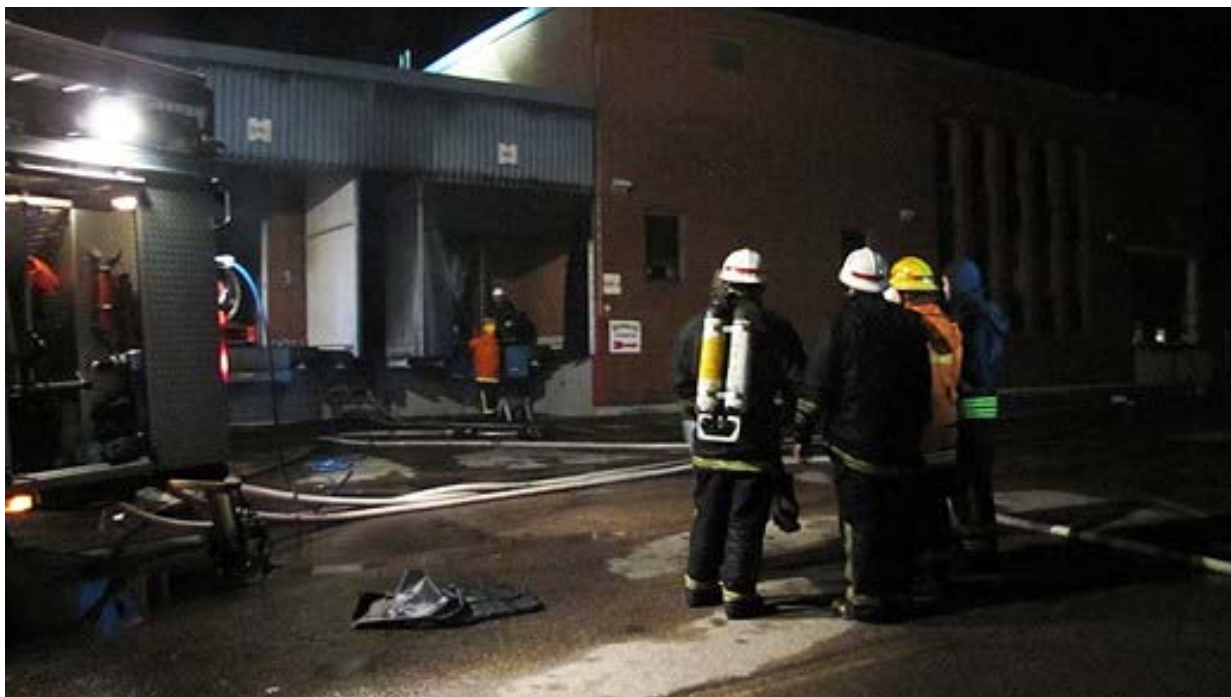
Bild 1. Brandmännen avvaktar ny insats in i brandrummet. Foto Nick Näslund/Sveriges Radio

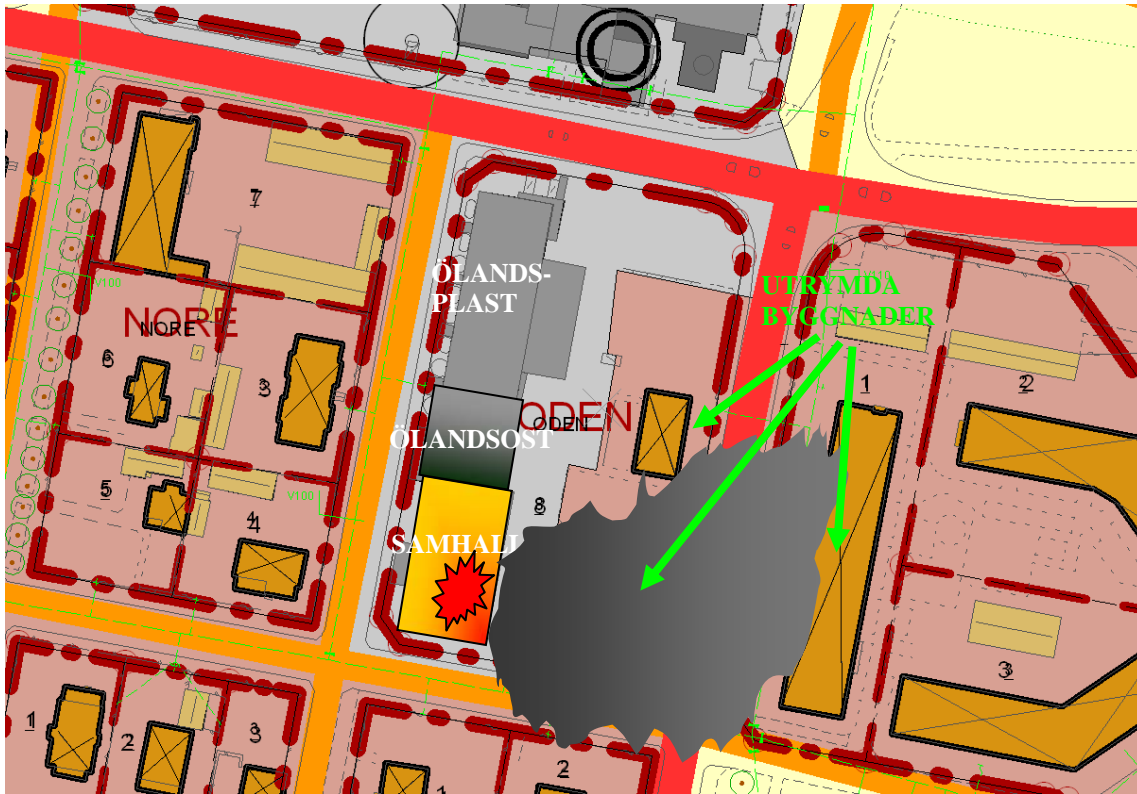
Bild 2. Branden var i Samhalls lokaler med viss rökspridning inom byggnaden (till Ölandsost och Ölandsplast), samt i vindriktningen österut.

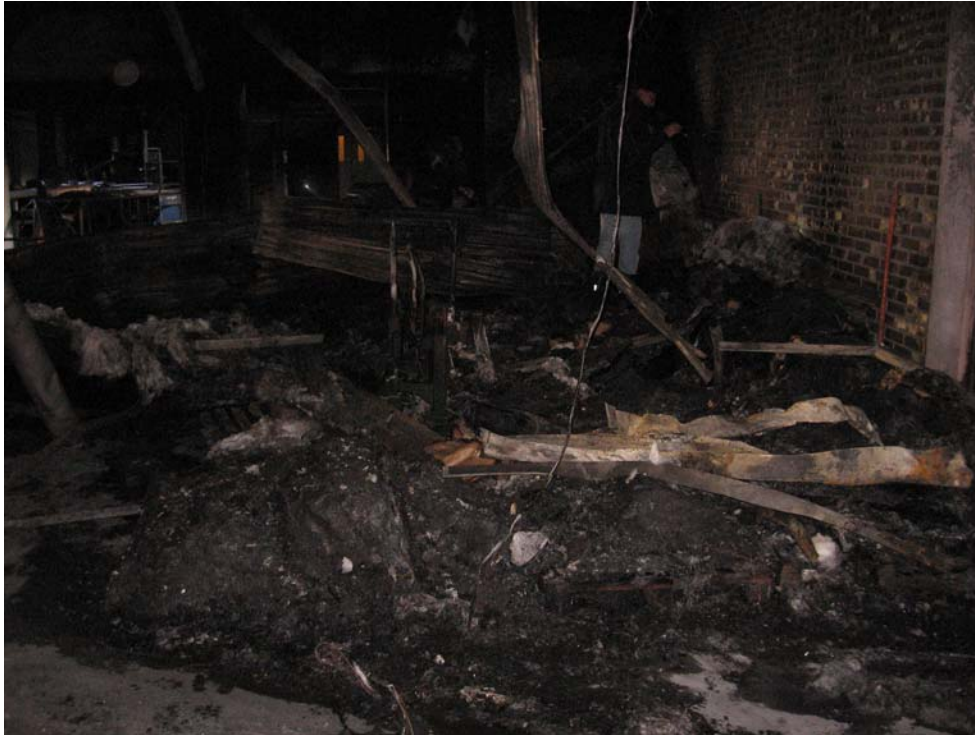
Brandplatsen besöktes av rapportförfattaren dagen efter branden. Det kan då konstateras att samhalls produktionslokaler i den södra delen av byggnaden har kraftiga brand-, och mycket kraftiga sotskador. Även 12 timmar efter att branden är släckt finns värme från branden kvar i lokalerna. Pallar med tyger till stolar inom fordonsindustrin har brunnit. Tygerna var av syntetmaterial som smälte med pölbränder och med väldigt mycket rök-/ sotbildning till följd.

Bild 3. Rester av pallar med syntettyg som smält och brunnit som pölbränder.

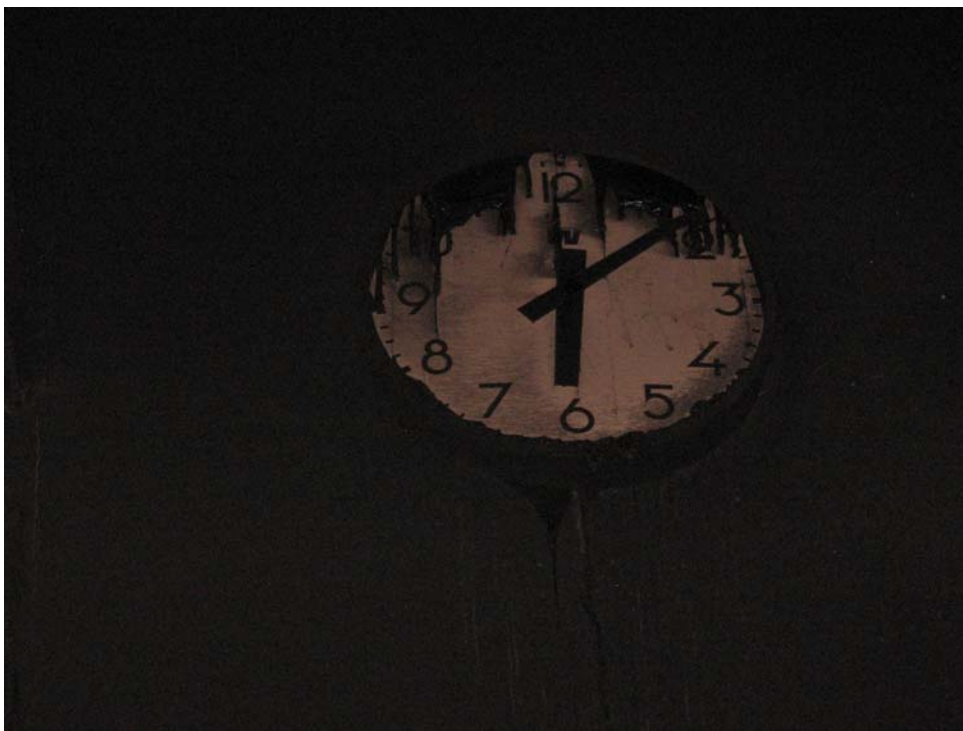
Bild 4. Klockan i produktionshallen har stannat på 18.10.

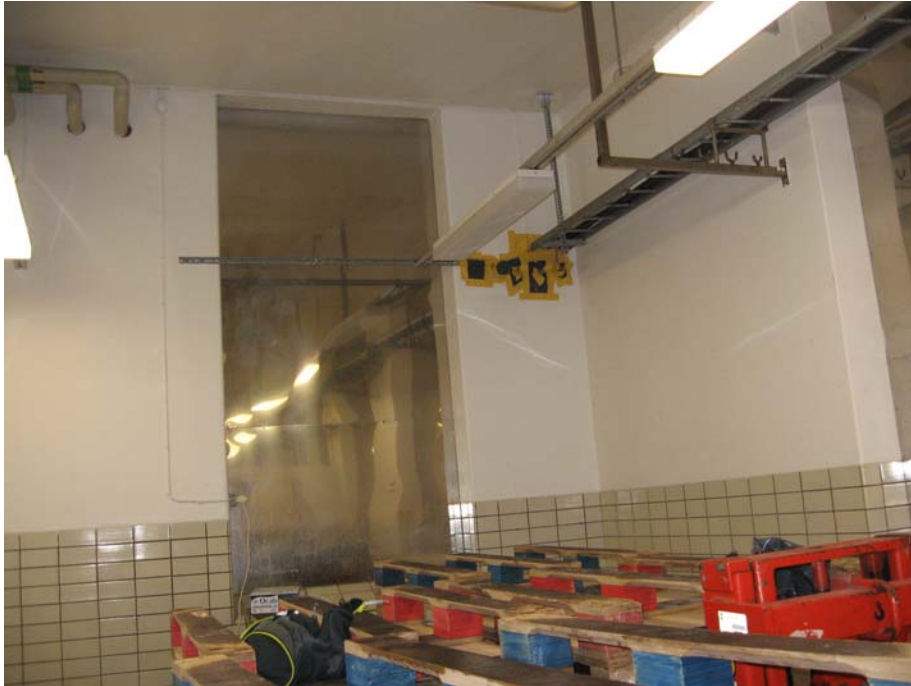
Bild 5. Ölandsosts lokaler där otätheter i genomföringar i brandcellsgräns tätades under branden för att minska rökspidningen.

Brandspridning har ej skett förbi brandcellsgränser. Dock har viss rökspidning skett, först och främst genom otätheter och sedan via ventilationssystem som inte stängdes av tidigt i i branden (ingen representant från fastighetsägaren var på plats).

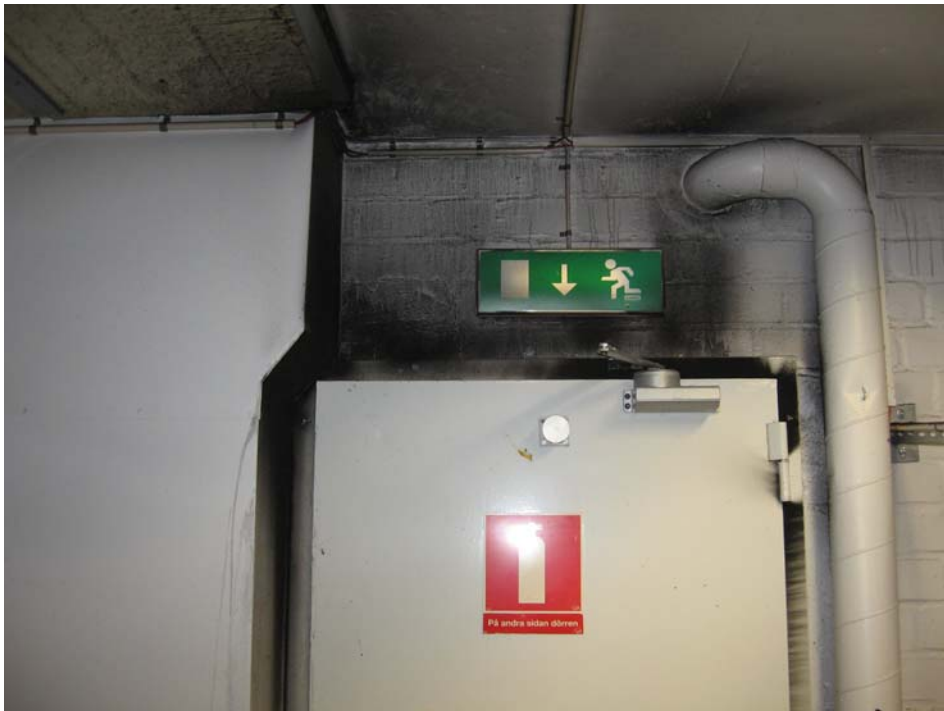
Bild 6. Rökspidning via stängd A 60 dörr till intilliggande lokaler. Brandgastrycket har varit betydande.
