# RASFÖRLOPPSSTUDIE KORTEDALA SPRÄNGNINGSRIVNING

FOU RAPPORT P21-010/90

**RASFÖRLOPPSSTUDIE  
KORTEDALA  
SPRÄNGNINGSRIVNING**

Rapporten innehåller redovisning av de studier som civilförsvarsstyrelsen genomfört i samband med sprängningsrivning, 1985-04-17 av ett 10-vånings bostadshus med adress Kvartsekselgatan 13 i kv Gaständaren, Kortedala.

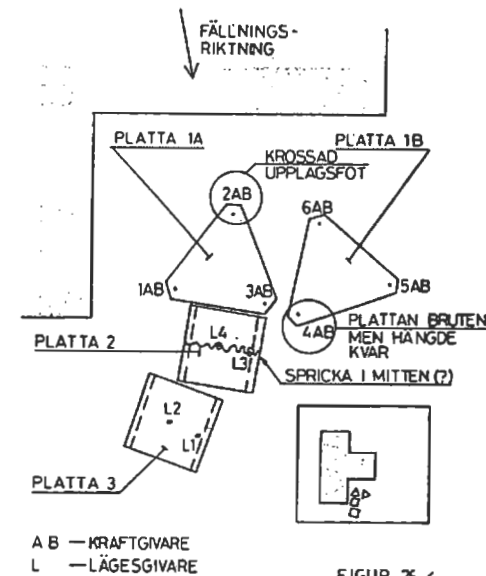
FIGUR 26 /

Rasgruppens avsikt var att schaktentreprenören varsamt skulle gräva fram plattorna för att ge tillfälle till studie av eventuella brott, något som nu inte skedde. I andra hand har Rasgruppen istället fått höra om skador på plattorna efter raset, se FIGUR 26.

Sprickan i "fel" riktning kan vara upphov till den lilla, men dock kvarstående deformationen i mät punkt L3.

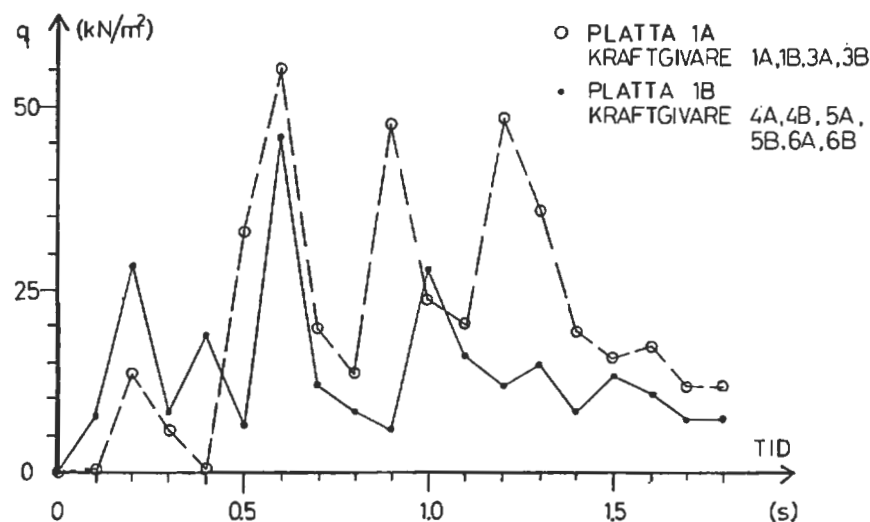
# Kommentarer till resultaten från kraftgivare, FIGUR 27

Kraftgivare visade raslast under ca 1,8 sekunder.

Något har inträffat med kraftgivare 2A och 2B redan 2 sekunder innan raset börjar registreras. I beräkningarna har mätvärdena från dessa kraftgivare ej medtagits.

På en med verkligheten dåligt överensstämmande skiss märkt "andrahandsinformation" finns en anteckning om "krossad pelfot", något som skulle kunna förklara värdena från kraftgivare 2A och 2B.

På samma skiss märkt "andrahands-information" finns en anteckning om "plattan bruten, men hängde kvar", den anteckningen går inte att koppla ihop med något av mätvärdena.

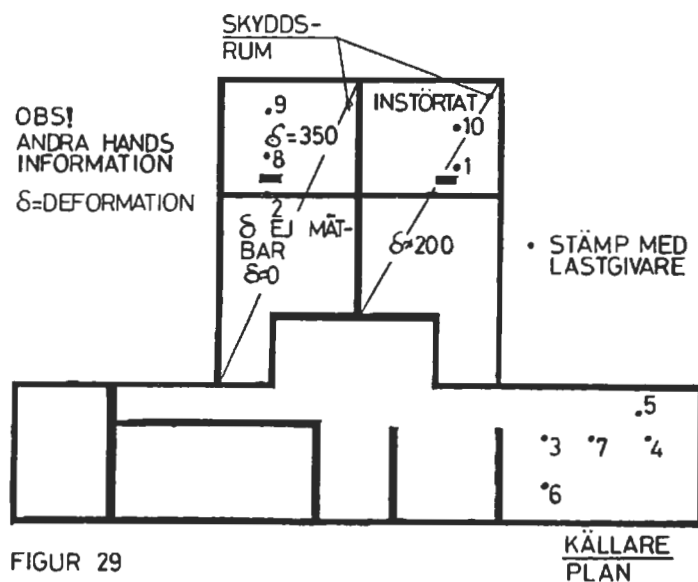
Diagrammen från nio av de tio trådtöjningsgivarna, se FIGUR 29 är svåra att tolka, det tionde diagrammet visar bara ett rakt streck.

Stämpan var endast fastspänd mellan golv och tak. Några försök till tolkning av diagrammen:

Bjälklaget ovanför stämp 2 belastas så mycket att stämp 2 kröker sig. På yttersidan av det krökta partiet sitter trådtöjningsgiaren vilken då på diagrammet visar en för stor last. När bjälklaget ovanför stämp 2 belastades lättade det istället ovanför stämp 1. Eftersom stämp 1 inte var fixerad vare sig i golv eller tak ramlade den eller åtminstone började falla när bjälklaget svängde tillbaka. Stämpan 1 står inte längre vinkelrätt mot golvet och bjälklaget och trådtöjningsgivaren mäter därför inte vertikallasten.

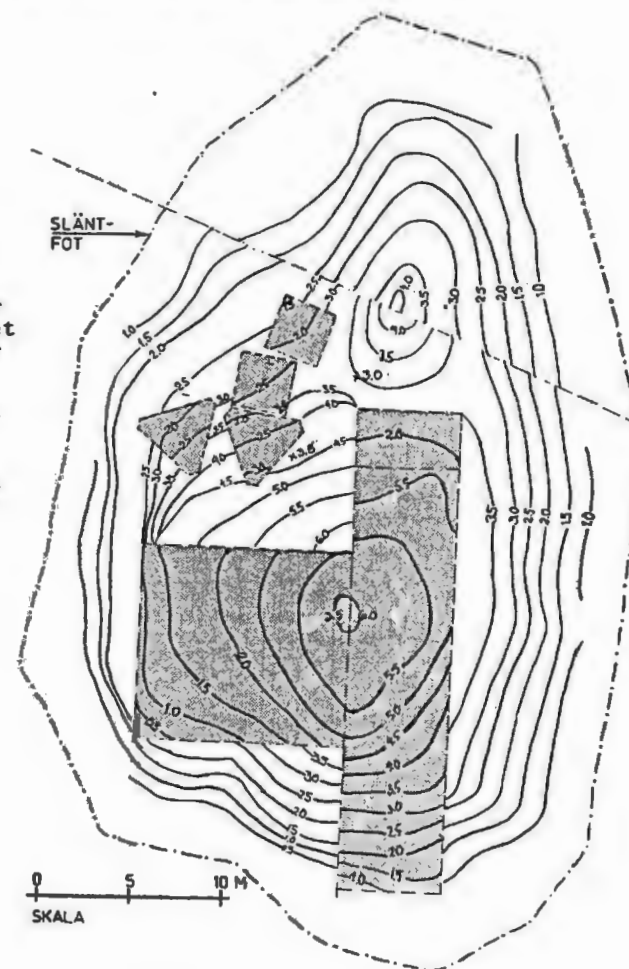
FIGUR 37

Nivåkurvorna visar högens tjocklek. Rashögens botten är marken, källargolvet och källartaket där detta ej rasat in.

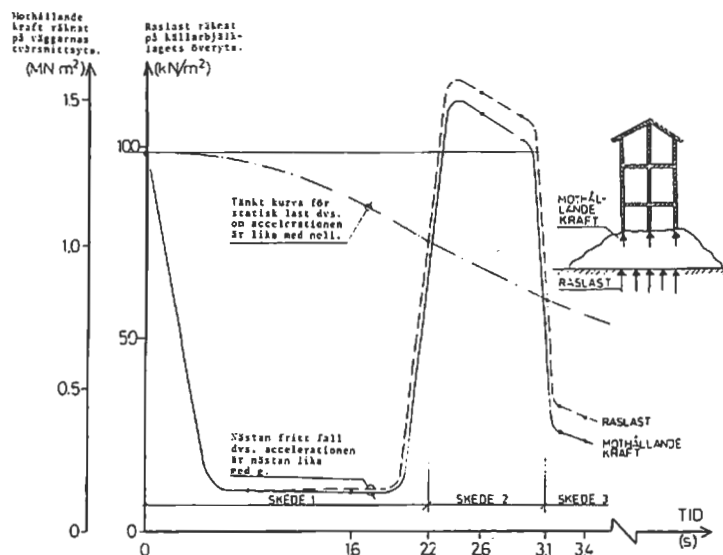
FIGUR 41

Total mothållande kraft per ytenhet väggtvärsnitt redovisas i FIGUR 41. Trots den kraftiga uppbromsningen under skede 2 blir den största mothållande kraften bara ca 15 % större än den ursprungliga statiska lasten var längst ner i huset, eftersom stora delar av huset redan rasat till marken och stannat upp. Stora variationer förekommer beroende på var det fallande husets väggar etc träffar underlaget.
