RÄDDNINGSTJÄNSTEN Trelleborg-Vellinge-Skurup	Meddelande
Upprättad: 2014-10-25 /ST/FM	Granskad: 2014-09-26/FM		Brandorsaksutredning

Olyckstyp: Brand i byggnad

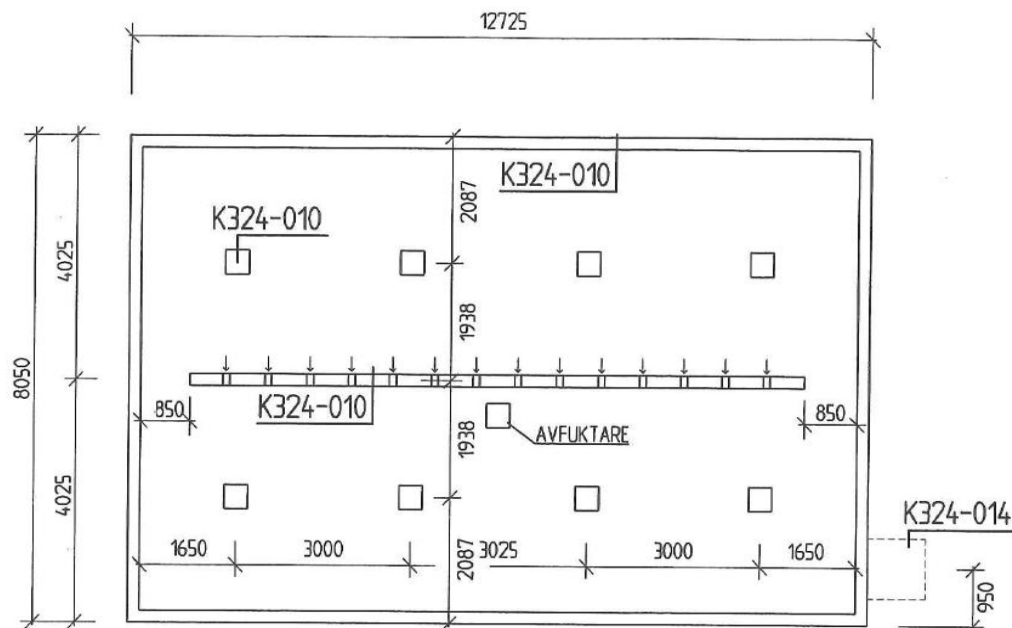
Figur 1. Grundens planlösning med placering av avfuktare.

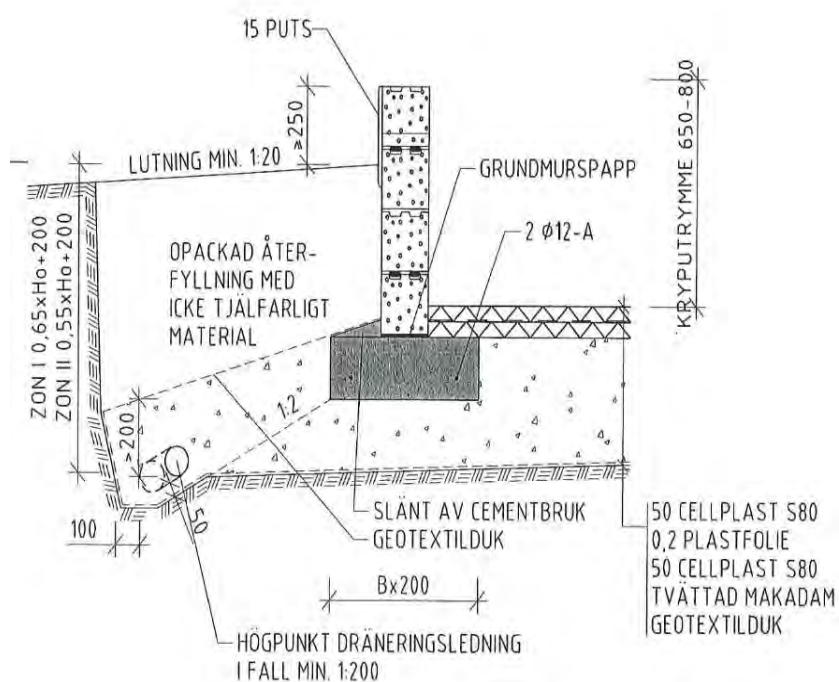
Figur 2. Grundens uppbyggnad.

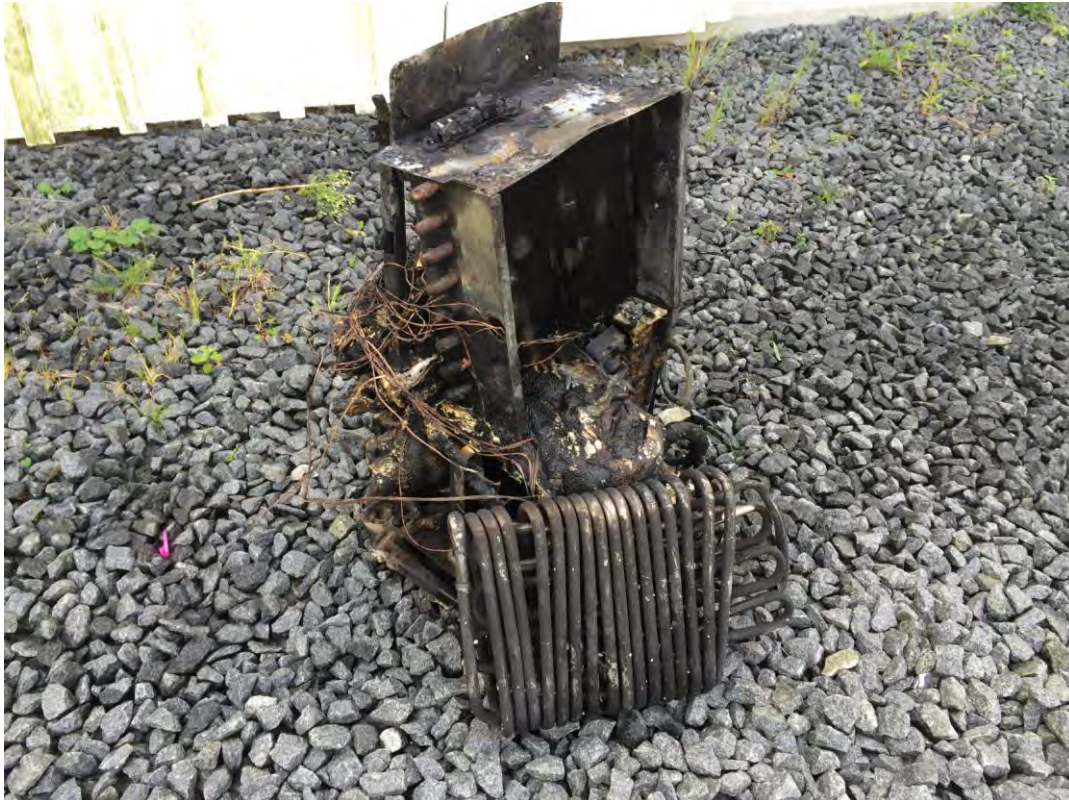
Figur/Bild 3. Avfuktaren av typen Amcor DC10

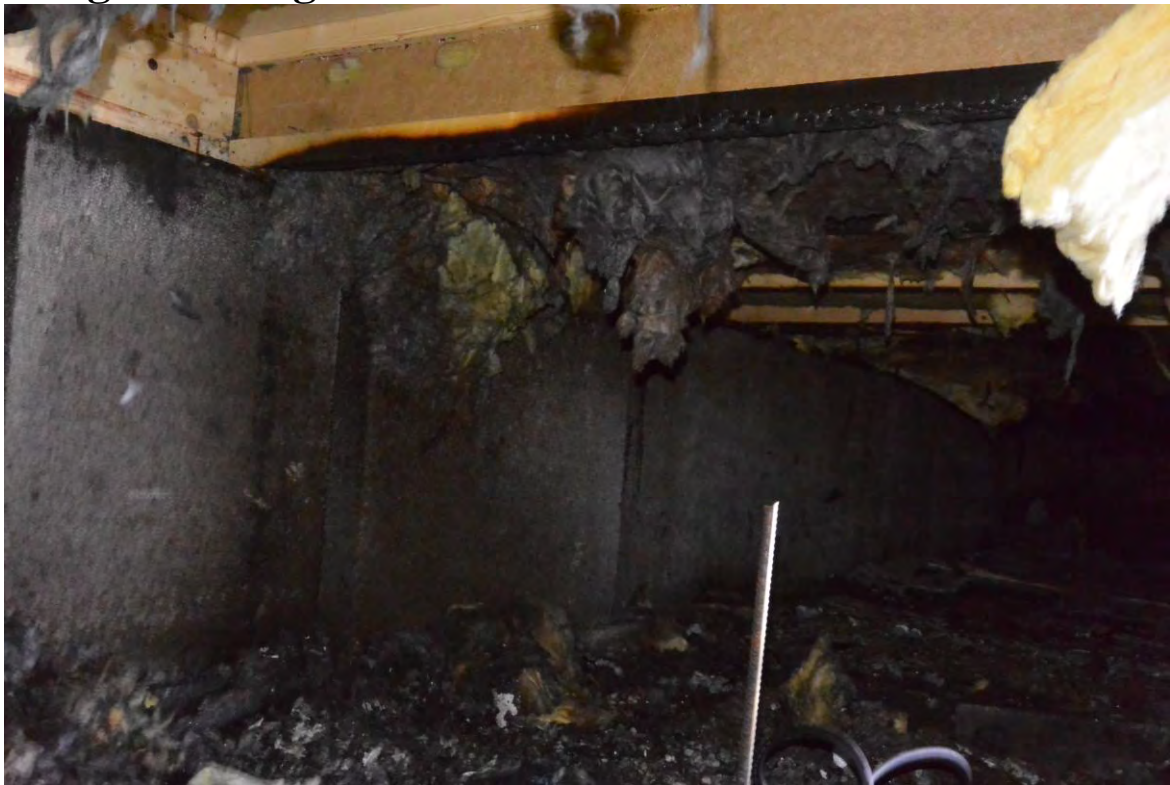
Bild 4. Platsen där avfuktaren var placerad. Skadorna i golvbjälklaget är som mest omfattande här. Hjärtmuren är som mest brandpåverkad bakom avfuktarens placering.

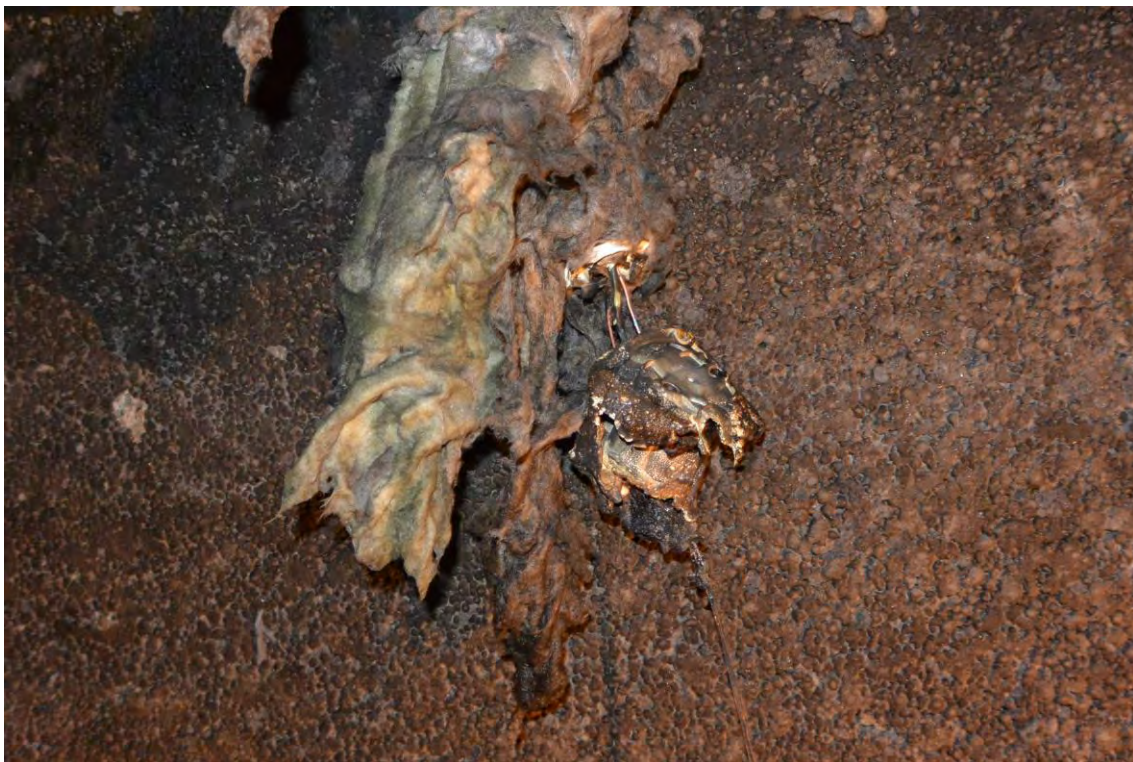
Bild 5. Elanslutningen.

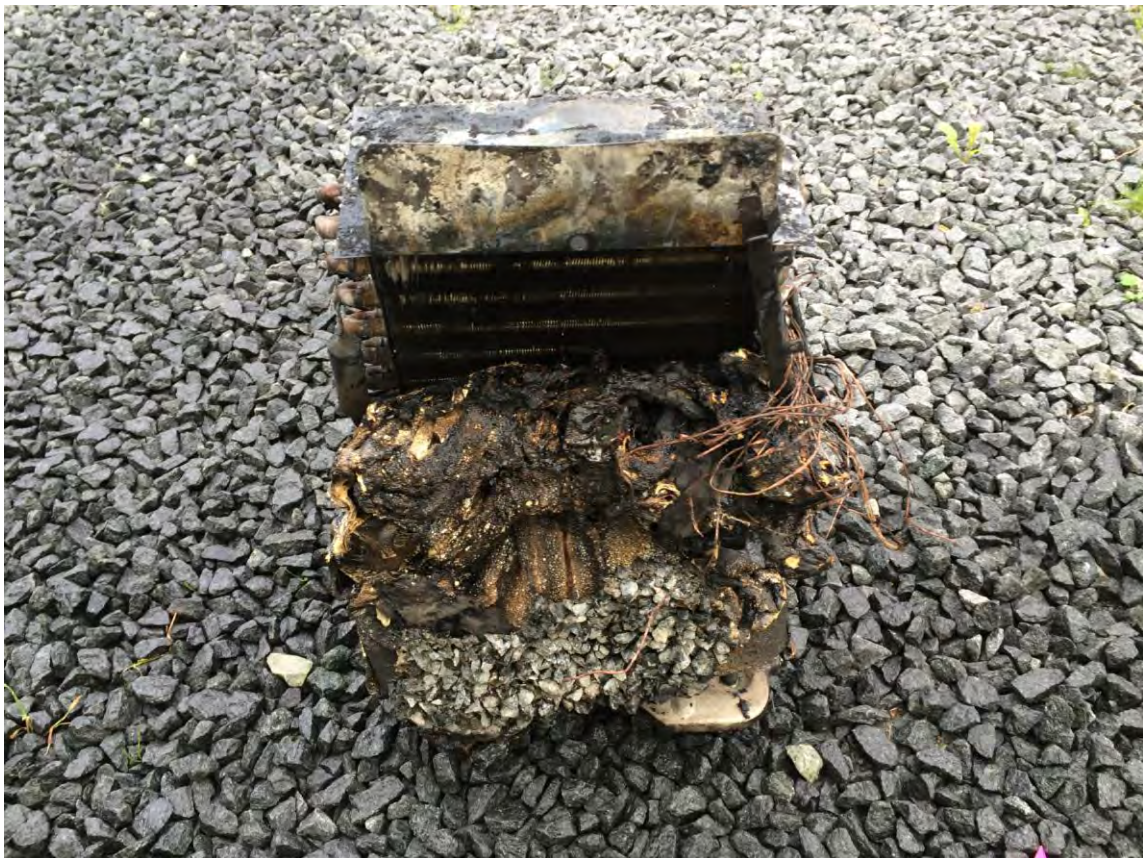
Bild 6. Frigolit på golvet/marken inne i grunden.

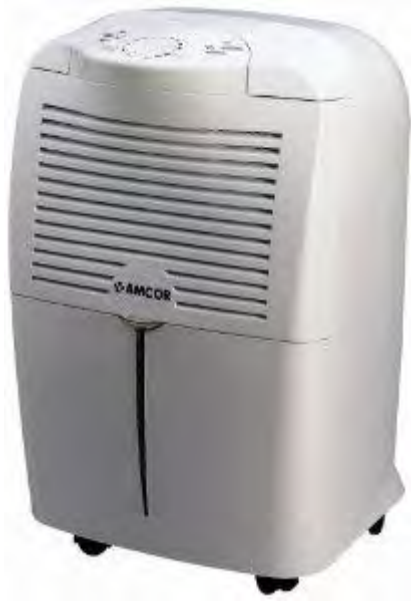
Bild 8. Bild på Amcor DC10
