Drunkning/tillbud Lillesjön Vännersborg

Torsdagen den 21 januari 2021 inträffade ett drunkningstillbud i Lillesjön, Vänersborgs kommun. Utredningen ska klargöra hur räddningsinsatsen har genomförts och vilka erfarenheter som går att dra av genomförandet.

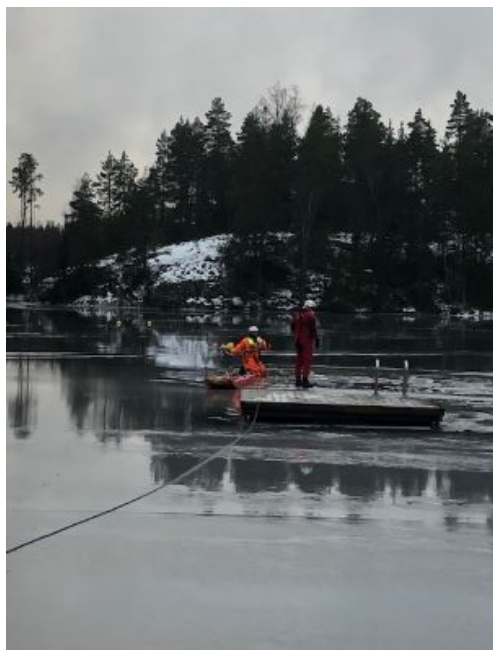
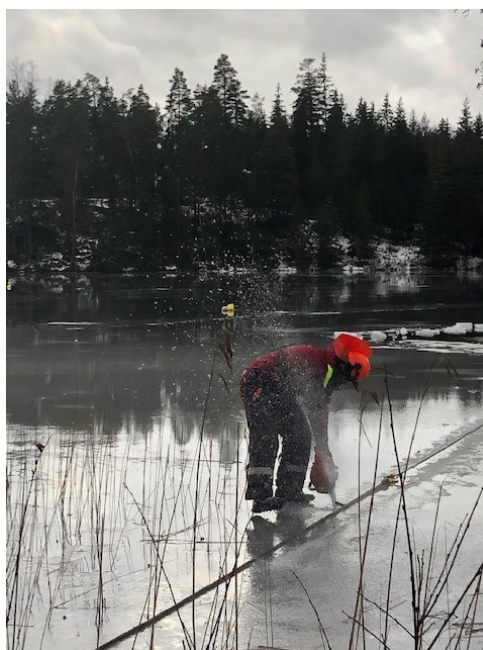
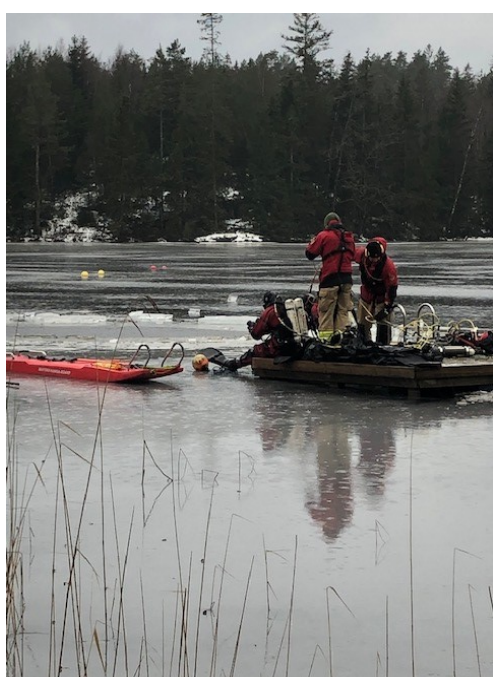
Lillesjön är belägen ca 18 km nordväst om Vänersborg med en körtid på ca 20 minuter.

Styrkan från Vänersborg har efter framkomst 3 man klädda i överlevnadsdräkt. De har tagits sig fram till isvaken och försöker med hjälp av cyklop se något i vattnet, men detta går inte då vattnet är grumligt. Man kan dock med hjälp av en lång pinne känna något under vattenytan som man bedömer inte är botten.
