Vattenrening i Dhaka Bangladesh

September – oktober 1998

Författare:
Thord Schyberg, Räddningsverket

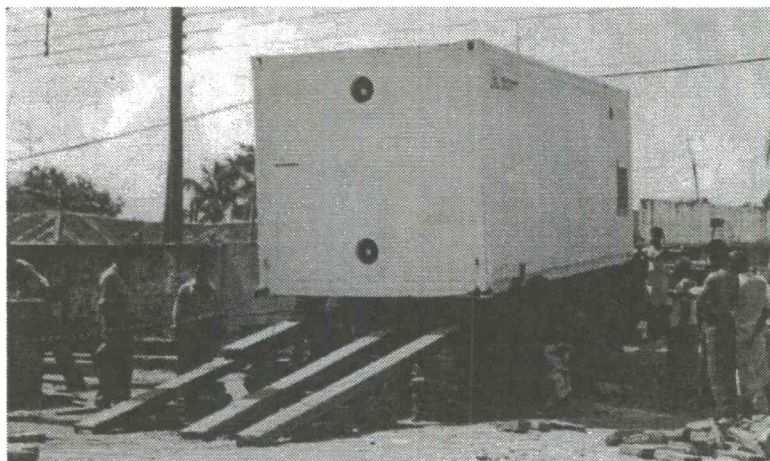
När containern väl kommit på plats gjordes en första besiktning. De båda sandfiltren hade förskjutits ca tre cm, vikten på ett filter uppskattas till två ton eftersom de även innehåller vatten, dräneringsmöjlighet saknas. Sandfiltren är fastskruvade i containerns golv, hela rörsystemet för de olika renings- och inblandningsstegen är sammankopplat med sandfiltren, rörens infästningar i väggen hade förskjutits lika mycket som sandfiltren. Vid den okulära besiktningen verkade rörsystemet intakt, rören var lite krökta men såg hela ut, när anläggningen startades visade det sig att så var fallet.

Sandfiltren står på en ram ca 40 cm hög som skruvats fast i golvet, detta gör att tyngdpunkten kommer högt och filtren kan "gunga". Den övriga utrustningen hade inte flyttat sig under transport eller lossning.

Lossning av vattenverket i Sonakanda

- Modulsystem, varje enhet för sig, t ex sandfilter, rörsystem, elverk, enheterna kopplas ihop på plats.
- Vikten på varje enskild modul skall vara sådan att den kan hanteras med enkla hjälpmedel.
- Ta fram ett system för att lossa containern utan lyfthjälp eller lastväxlare (en idé finns).

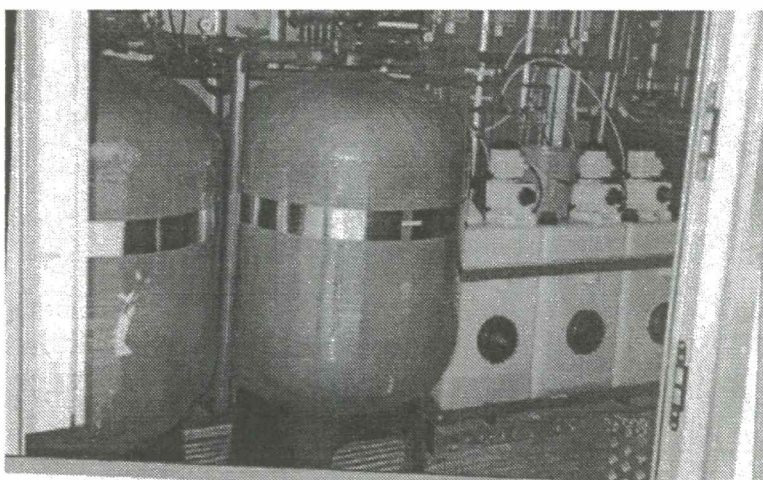
Vår vattenreningsutrustning

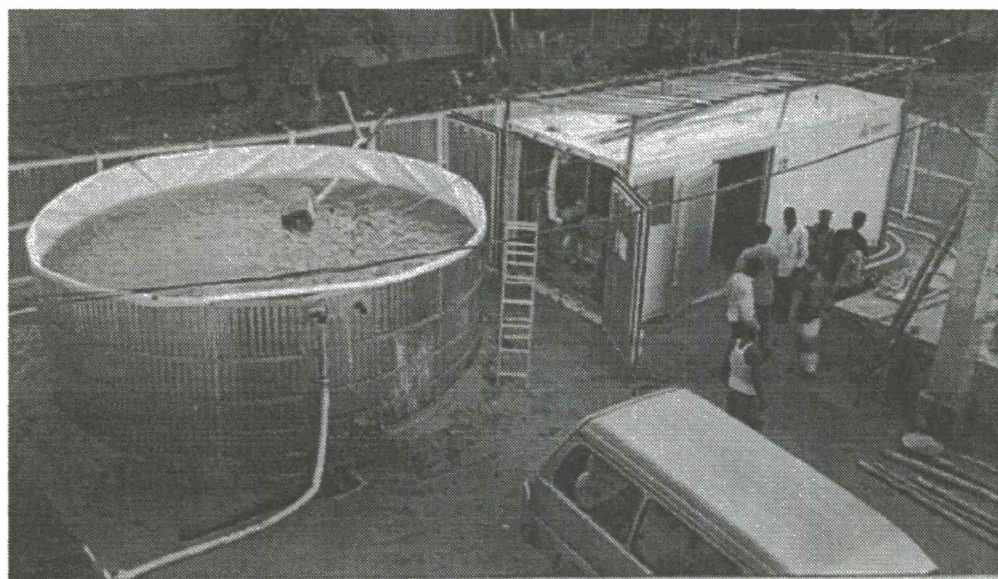
Vattēverket i full drift.

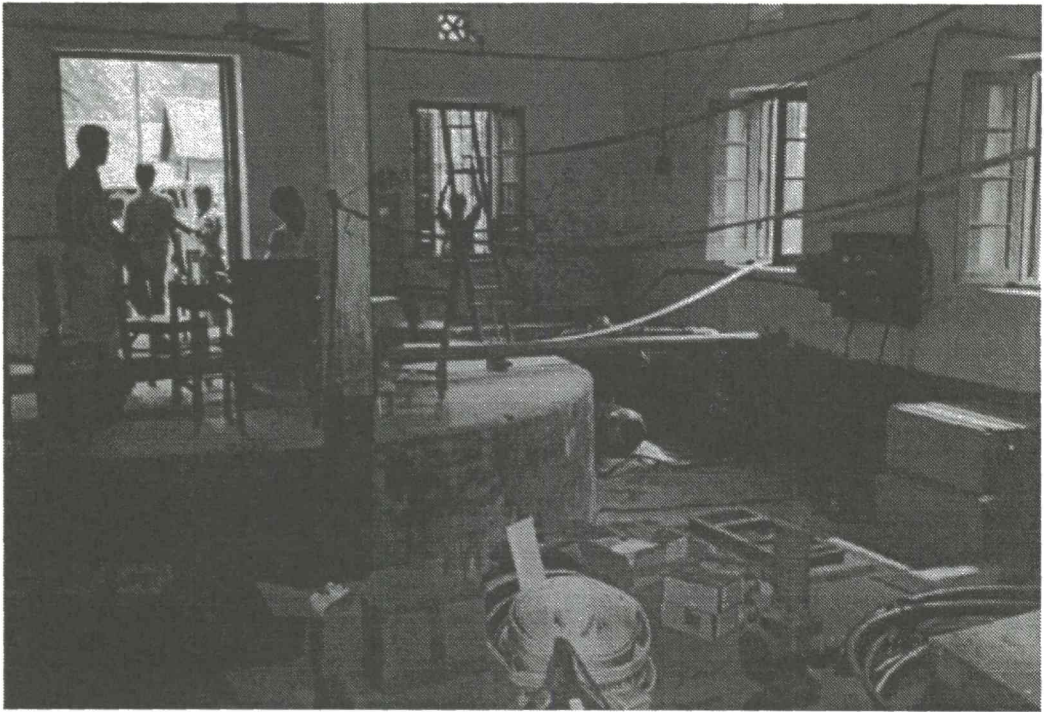
Den befintliga gamla vattenstationen i Sonakanda.

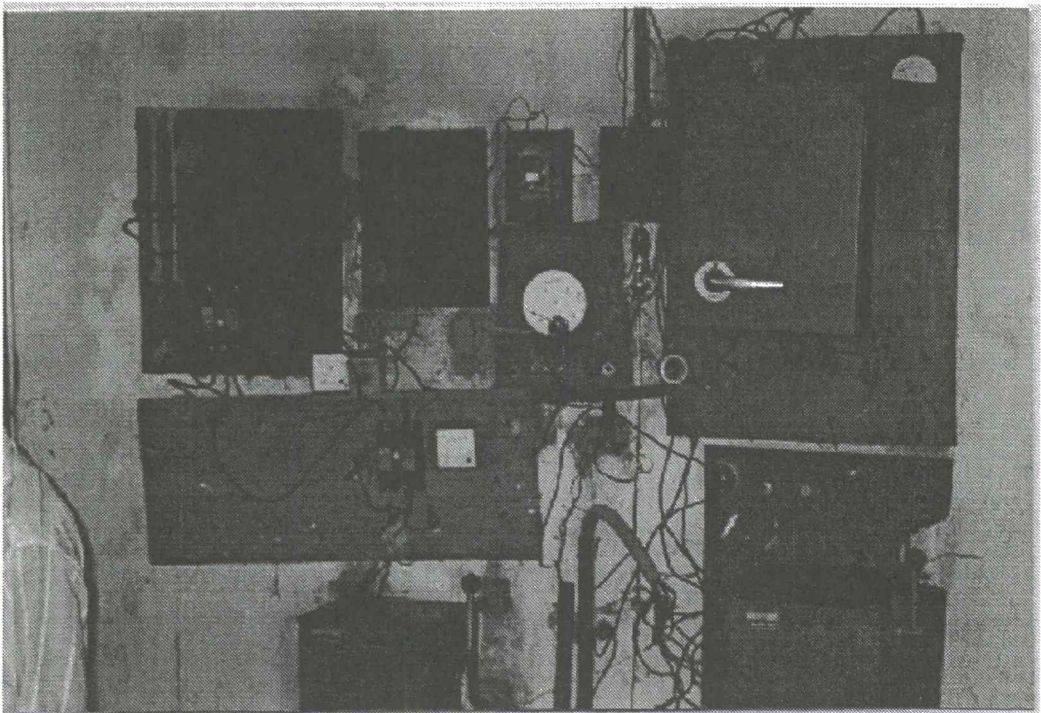
Elcentralen i vattenstationen.
