EXAMENSARBETE

Brandspridning via den ventilerade takfoten

Claes Danielsson

Byggingenjörprogrammet, vt 2005
Byggt teknik C 10p

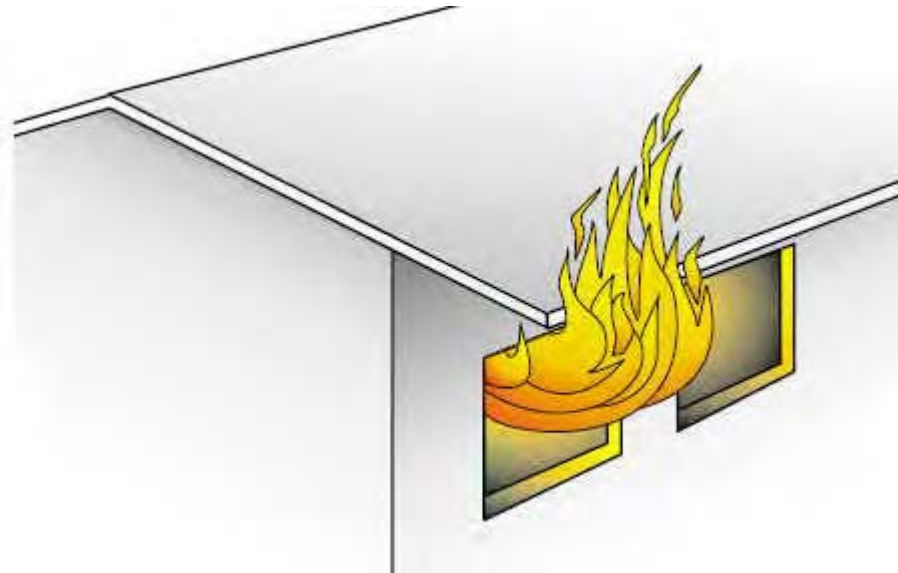
Figur 1 Exempel brandspridning till takfoten

Brandspridning via den ventilerade takfoten är för räddningstjänsten en känd utveckling av lägenhetsbränder, se figur 1. Problemet har dock ökat med införandet av lätta takkonstruktioner, speciellt i påbyggda våningsplan på befintliga hus. Ett exempel på detta är branden på Horsensgatan i Karlstad den 4 december 2001. Branden började i en lägenhet och spred sig sedan via den ventilerade takfoten. Brandskyddet fallerade mellan lägenheterna som var konstruerade i klass EI60 och ledde till att 25 lägenheter blev utbrända på bara några timmar. Enligt en preliminär undersökning av Boverket så finns det ungefär 1000 byggnader av samma typ som den på Horsensgatan i Sverige. Lösningen att ventilerade kalla vindar med en ventilerad takfot är den vanligaste i Sverige och då speciellt på äldre hus. Så antalet hus i riskzonen bör vara betydligt högre.

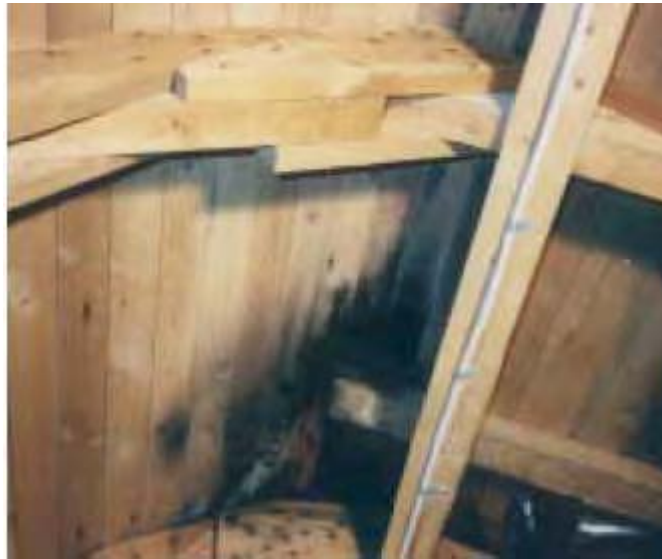
Fuktskyddet i form av diffusionsspärr måste vara heltäckande i byggnaden, gäller även i vindsbjälklaget. Detta medför att vinden inte skall få något extra fukttillskott från den underliggande våningen. Trots detta kan kallvinden få problem med fuktskador. Se figur 9.

figur 9 Exempel på invändig fuktskada

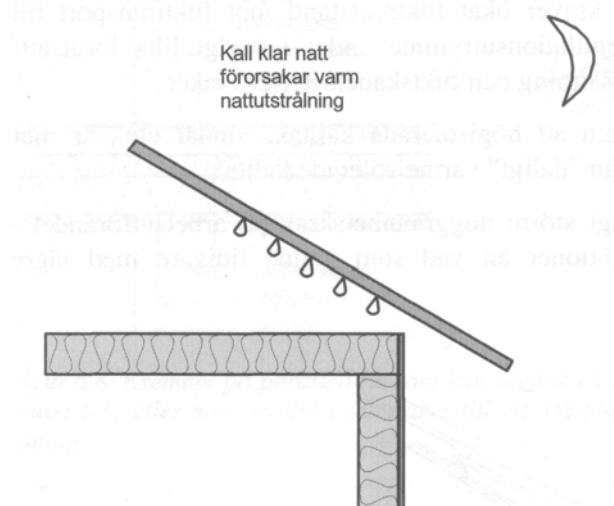
På grund av ökad isolering av vindsbjälkagen kan problem med nattutstrålning uppstå. Detta fenomen uppstår på ventilerade vindar under kalla klara nätter. På grund av bristande värmetransmissioner från övriga delar av byggnaden så blir takkonstruktionens undersida kallare än den ventilerade luften utifrån. Kondens kan då fällas ut på takets undersida.

figur 10 Exempel på nattutstrålning

- Taket förses med ett material som temporärt kan lagra denna fukt
- Taket utformas så att kondensvattnet kan avledas utan att droppa
- Yttertaket värmeisoleras

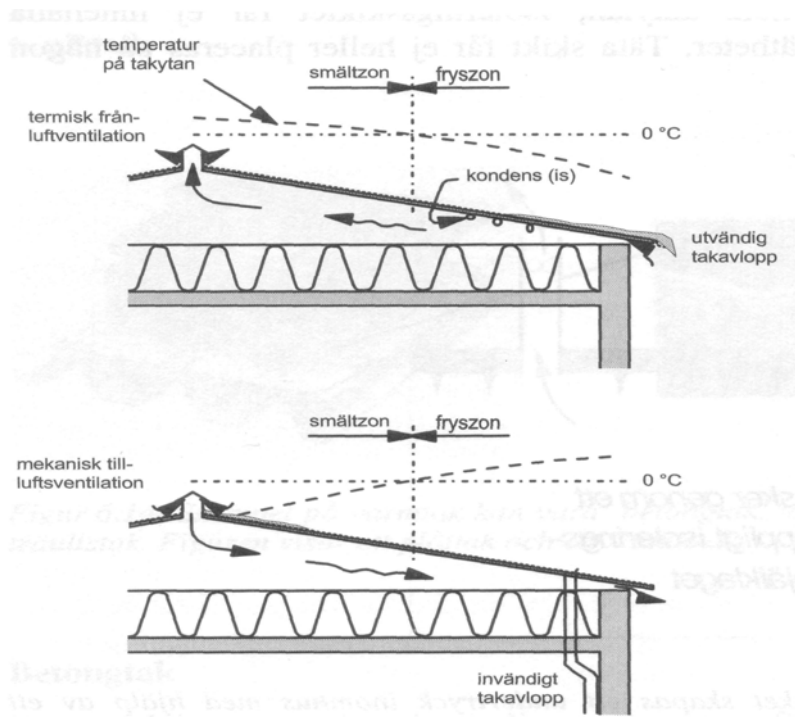
Under vintern utgör snösmältningen en risk för takkonstruktionen och det gäller speciellt branta tak som ej har ett vattentätt ytskikt. Snön smälter dels genom den yttre påverkan men även värmeförluster genom taket. Det smältvatten som uppstår måste avledas för att förhindra isbildning som kan ge upphov till vatten ansamlingar men även förstöra ytskiktet med frostsprängningar.

figur 11 Problematiken vid snösmältning

För att förhindra isbildning så bör konstruktionen ventileras med tilluft högt upp i konstruktionen och frånluften bör tas ut långt ner i konstruktionen. Anledningen till detta är att den kalla tilluften kommer att bli uppvärmd då den sjunker ned i ventilationsutrymmet. Skulle luftströmmen gå omvänt finns risken att den kalla tilluften fryser smältvattnet och denna isbildning kan ge upphov till skador enligt figur 11.

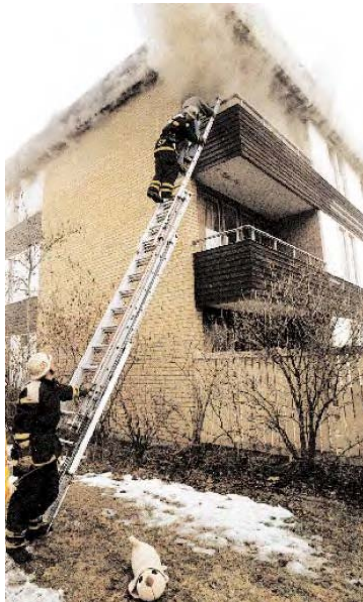
figur 12 Vindsbrand i Linköping, okänt datum och plats

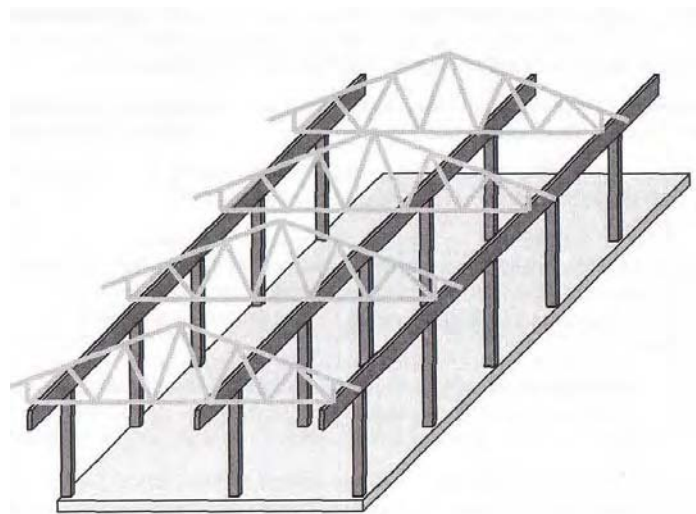
Vid tillbyggnaden så bedömdes det att konstruktionen inte skulle klara den extra vikten av ytterligare en våning med en stomme av betong. Således användes en lättare konstruktion av stålpelare med ovanpåliggande limträbalkar som bar upp takstolarna. Se figur 13.

figur 13 Stomkonstruktionen, Stående stålpelare bar upp limträbalkar och överst låg de fristående takstolarna.

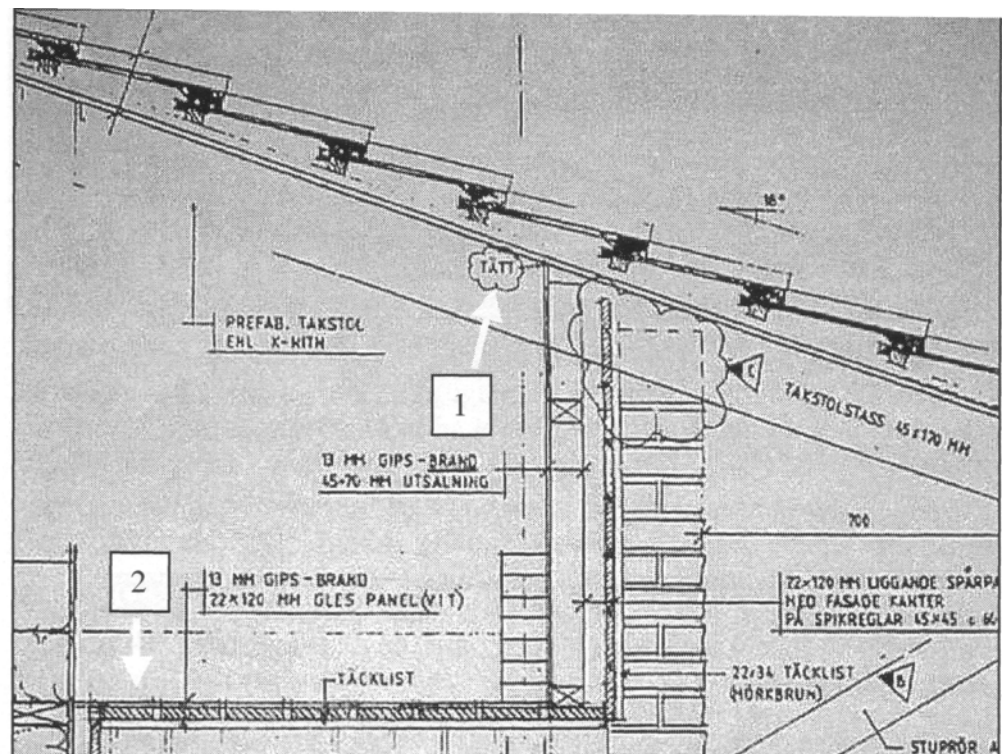
Övriga brandskyddande åtgärder var tätningen av takfoten ovanför de indragna balkongerna samt övriga fönster. Här skulle takfoten tätas samt brandisolereras med en 13 mm brandgipsskiva som skulle anbringas enligt ritningen. Dessa åtgärder var inte heller helt korrekt utförda i de kvarvarande husen. För exempel se figur 14.

figur 14 Brandskyddets utformning ovanför balkongerna

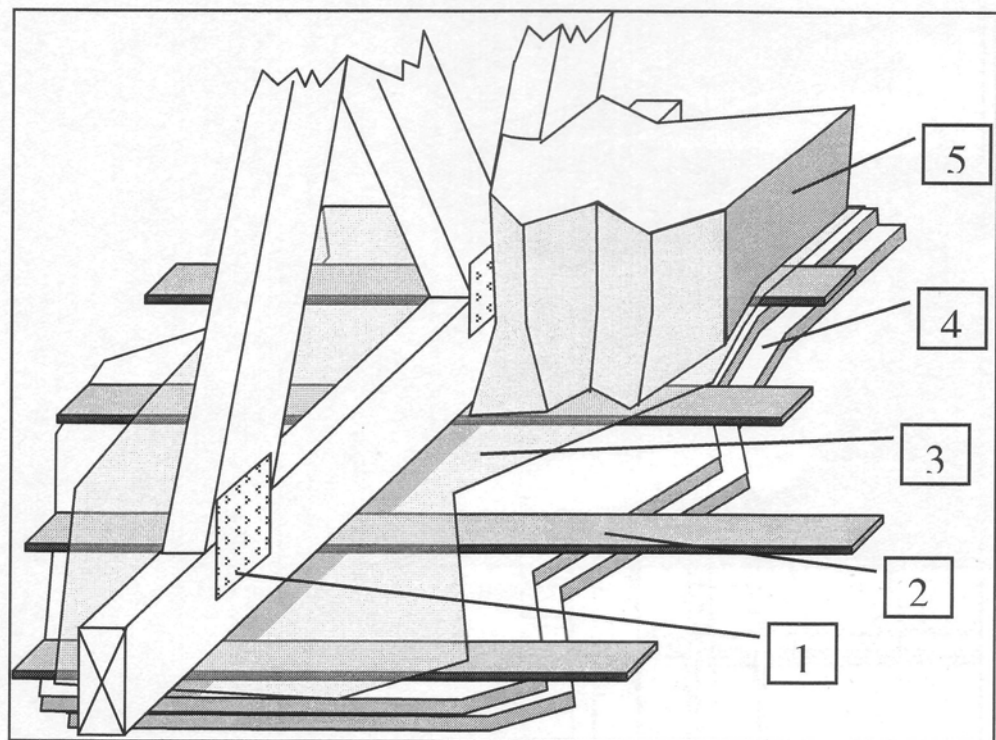
Närmast takstolens undersida var diffusionsspärr anbringad, den var gjord av glasfiberarmerad plast. Glespanelen var spikad direkt i undersidan av takstolen på c/c 400 mm och var av dimensionen 22X70 mm. I glespanelen var 2 st 13 mm gipsskivor skruvade, vilka utgjorde innertaket. Samtliga kabeldragningar var gjorda i utrymmet mellan takstolen och gipsskivorna. Se figur 15.

figur 15 Vindsbjälklaget

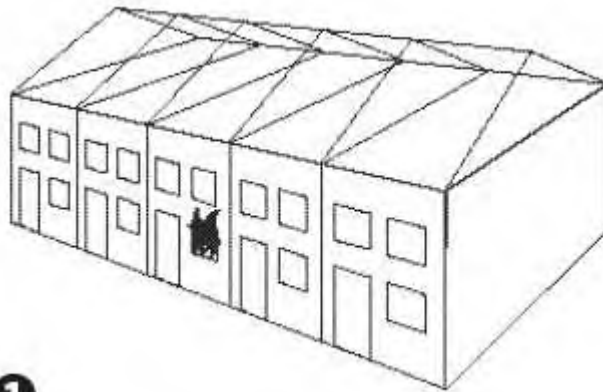
1

På grund av de omfattande skadorna så har man inte funnit brandorsaken utan bara vart branden startade, i lägenhetens vardagsrum. Dock återfanns fönsterglas med en fet tjärbeläggning på glasets insida. Detta talar för ett långsamt brandförlopp i ursprungsskedet av branden.

figur 16 Spridningsexempel

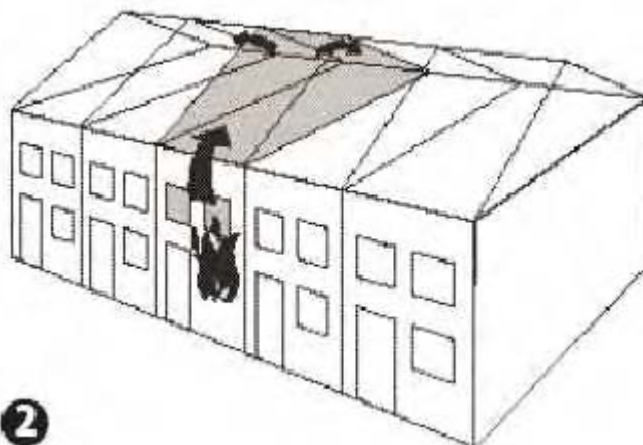
2

Rök och gaser kunde via otätheter i vindsbjälklaget direkt nå vinden ifrån det ögonblicket fönsterrutorna gick sönder. Lågorna från fönstret nådde och kunde sannolikt påverka glespanelen både i balkongens tak och i takfoten. Brandskyddet från balkongen bestod av en brandgipsskiva som var direkt skruvad i takstolens underram. Lågorna kunde även via den ventilerade takfoten nå in på vinden.

figur 17 Spridningsexempel

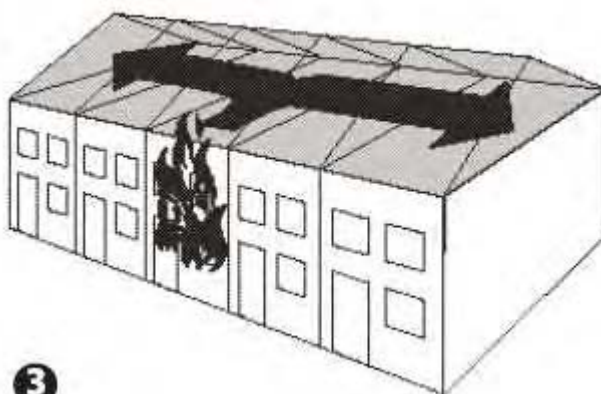
3

Väl på vinden kunde branden försvaga hela takkonstruktionen som var oskyddad. Enligt vittnesuppgifter så var hela vindsutrymmet antänt 45 minuter efter det att räddningstjänsten hade anlänt till platsen.

figur 18 Spridningsexempel

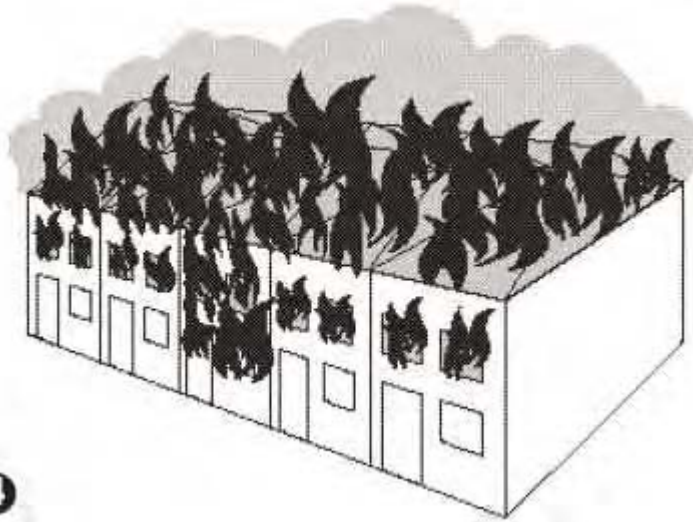
4

/
Då samtliga brandskyddande åtgärder var fästade i takstolarna så upphörde de att fungera som tänkt samtidigt som takstolarna rasade på grund av skadorna från branden. Det medförde att branden snabbt kunde sprida sig från vindsutrymmet ned till lägenheterna när vindsbjälklaget rasade in. Samtidigt som takkonstruktionen rasade så skadades även de lägenhetsavskiljande väggarna av det nedrasade materialet.

figur 19 Spridningsexempel

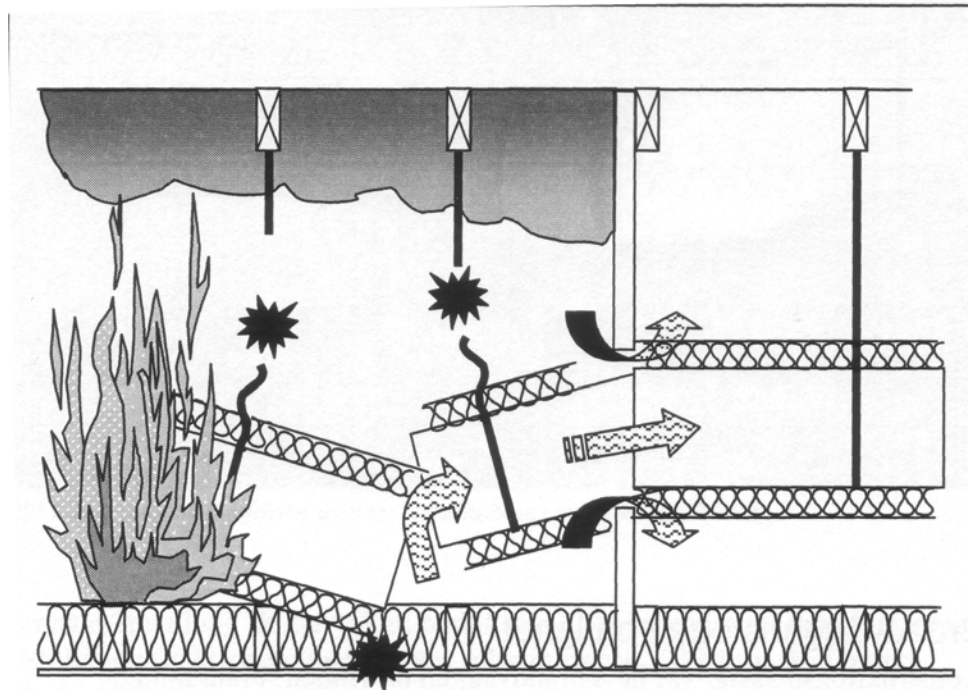
Vid undersökningar av de kvarvarande brandväggarna på Horsensgatan så fann man att upphängningen för ventilationskanalerna inte skulle klara av en brand i mer än 15 minuter..

Då en kollaps av ventilationskanalerna skulle öppna upp betydande hål i brandväggen kommer frågan, höll brandväggen EI 60 klass eller höll den EI 15? Se figur 20.

Figur 20 Exempel på kollaps vid ventilationsgenomförning.

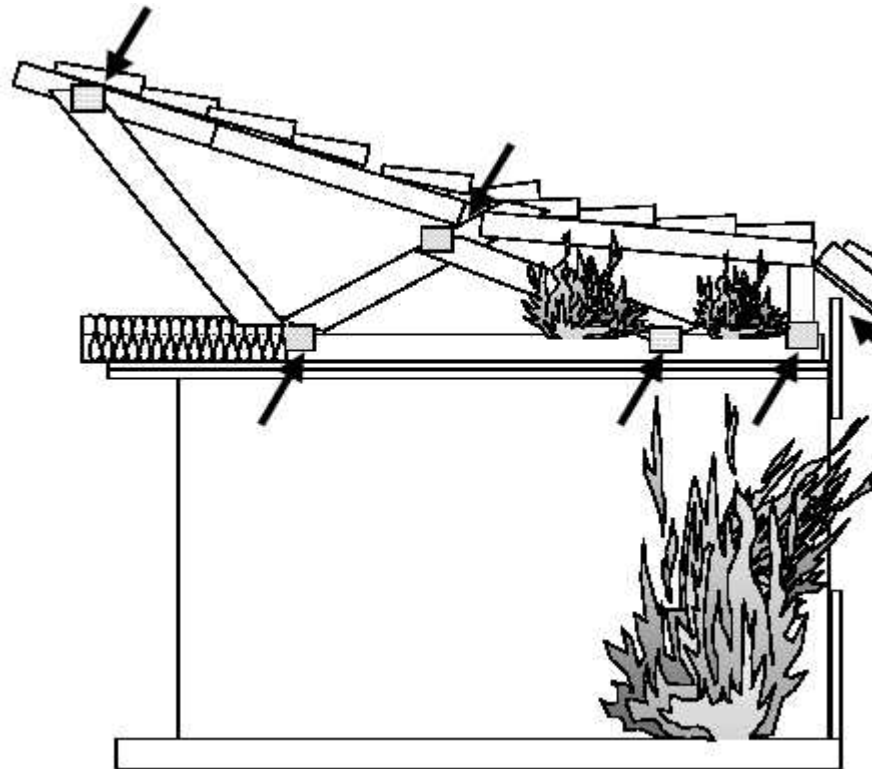
figur 21 Exempel på svaga punkter i lätta konstruktioner

I de prefabricerade takstolarna används ofta stansade spikplåtar för att fästa samman de olika delarna. Se figur 22. På grund av den lilla mängd material som ingår i dessa och deras begränsade förankringslängd (10-15 mm) så är de betydligt känsligare för bränder. Värmen som utvecklas gör att stålet påverkas på samma sätt som övriga stålkonstruktioner vid brand. Den korta förankringslängden tillsammans med stålets goda värmeledande egenskaper leder till att konstruktionens bärlighet kan minska oväntat snabbt. På grund av pyrolys så förkolnar virket runt spikarna och det förkolnade virket förlorar både sin bärlighet samt vidhäftningsförmåga och en kollaps kan komma plötsligt. Detta medför inte bara problem för räddningstjänsten utan även för vindsbjälklaget som inte klarar av den extra belastningen och gör att brandskyddet fallerar. Se figur 21

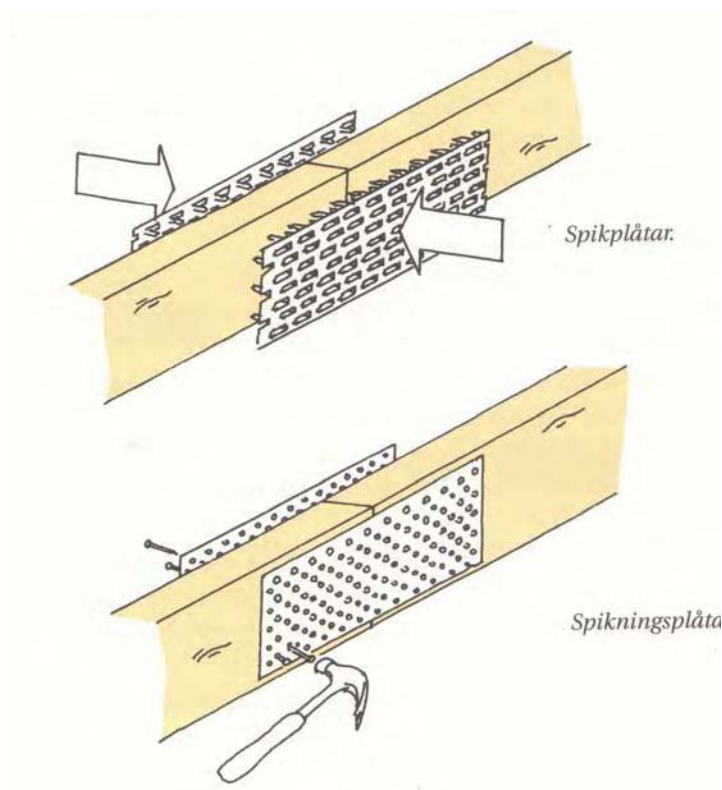
figur 22 Exempel på spikplåt och spikningsplåt.

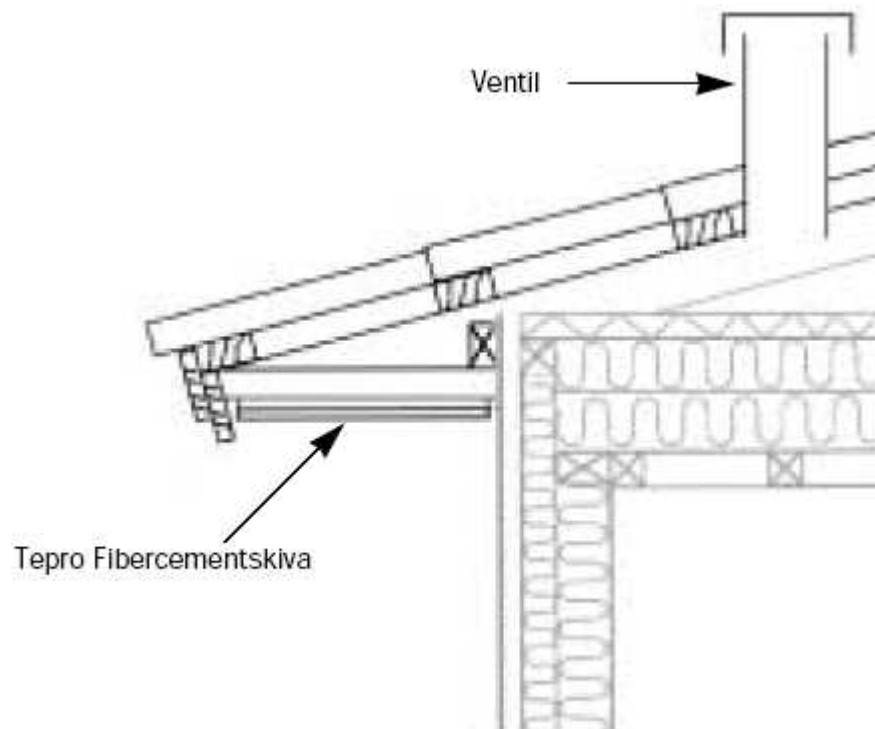
figur 23 konstruktionsexempel från Tepro

Detta är ett bra exempel på hur takfoten kan skyddas av en fibercementskiva och ventilationen löses med ventilationshuvar vid takfoten. Se figur 23. Som en brandklassad konstruktion ökar den skyddet väsentligt.
