Undersökning av olyckor och räddningsinsatser
Avdelning Skydd och Samhälle

Händelse: IVPA- larm, knivskuren person.

Plats: Missionskyrkan Blidsberg

Diarienummer: 2015-001492

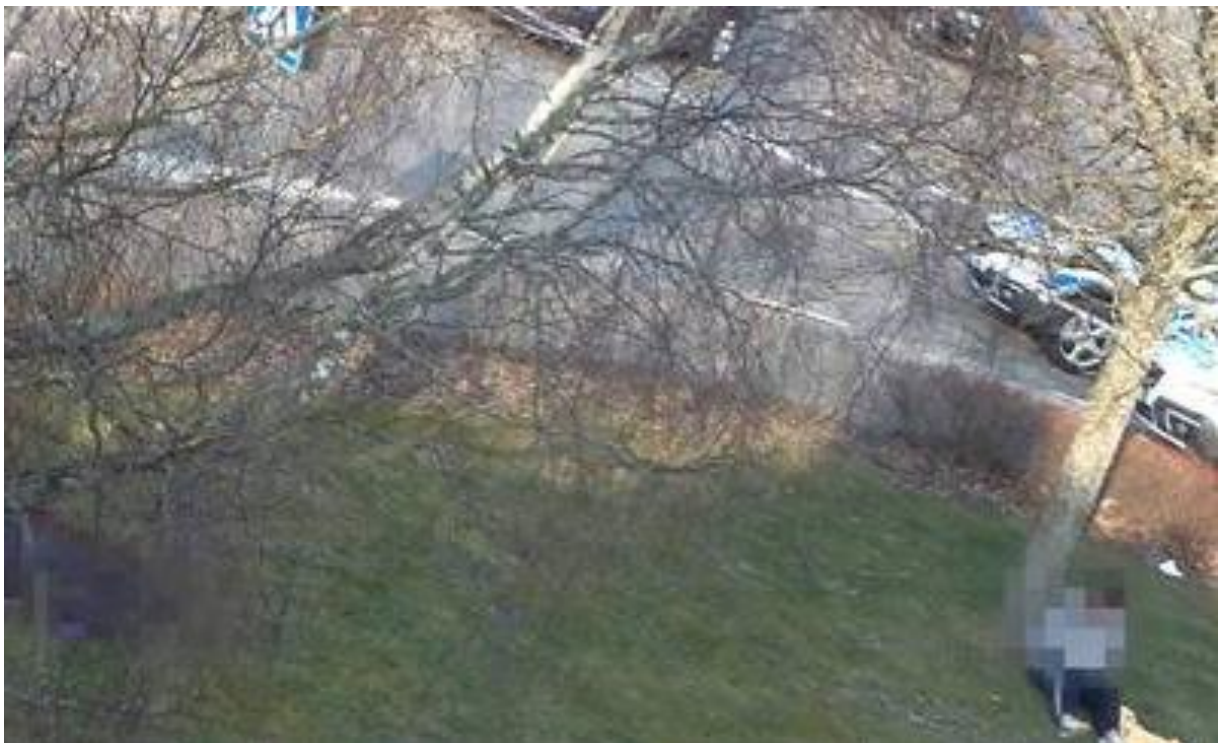
*Den omkomne till vänster i bild övertäckt med filtar och den misstänkte gärningsmannen sittande under trädet till höger i bild.
Läsarbild som varit publicerad i Aftonbladet.*
