## ANLEDNING TILL UNDERSÖKNING

Automatiskt brandlarm vid servicehus.

## UNDERSÖKNINGEN UTFÖRD AV

Stf räddningschef Hasse Wikberg, Räddningstjänsten.

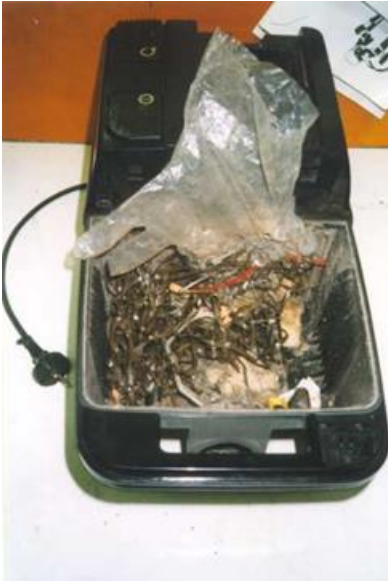
Då dammsugarpåse saknats har uppsuget skräp förstört filter till sugdelen och trängt in i denna. Detta har medfört skador på metafibladen (skovlarna) som missformats. Metall slår mot metall och skovlarna släpper från axeln, vilket åstadkommer det påtalade missljudet. I det fallet syns tydliga spår av att kassettbandet pulveriserats av skovlarna och när dessa tillfälligt fäst på axeln skickas pulvret i en dammpust rakt upp genom utblåsningen på dammsugarens ovansida. Detta har skett då dammsugaren stått rakt under lägenhetens enda rökdeckare som är placerad i hallen. Någon brand har aldrig förekommit.

Avsaknad av dammsugarpåse  
har gjort att diverse skräp  
fullständigt täppt igen  
sugdelen.

Ovanstående visar att glömska av detta slag medför att motorn blir överbelastad samtidigt som kylningen försämras genom tilltäppt insug. Detta kan medföra överhettning med ev brand som följd. Om inte överhettningsskyddet fungerar på avsett sätt.

Kanske något att uppmärksamma vårdpersonal, hemtjänst, anhöriga eller servicehuspersonal, på vid informationer och tillföras checklista för brandskyddskontroll.
