## ANLEDNING TILL UNDERSÖKNING

Brand i villa.

## UPPLYSNINGAR OM BRANDEN

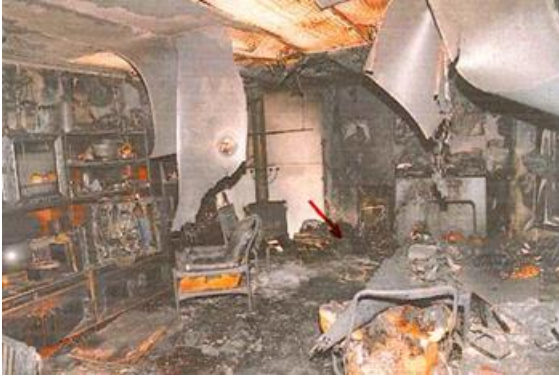
Vid undersökningen kan konstateras att vid tidningsbunt och klädhög på golvet invid högtalaren har vi den lägsta brandskadan. Papplådan med tidningsbunt är hårt bränd på ovasidan och framsidan helt bortbränd, sidorna bortbrända diagonalt upp mot bakkant. Tapeten bakom tidningsbunt är bortbränd från ca 20 cm höjd ovan golv ända upp till taket. Kolning finns i golvbeläggningen vid tidningsbunt och fram mot textilmattan under soffbordet. Del av textilmattan skickades som brandprov till SKL. Taket ovan denna plats uppvisar också dom kraftigaste brandskadorna. Ett tydligt "brand-V" kan utläsas med spetsen vid denna punkt. I högtalarens nedre del var kläder instoppade i högtalaren, (se fotobilaga). Denna plats benämns på skissen med brandhärd 1.

Södra delen av vardagsrummet, brandhård vid pilen.

Brandhärden (1) i vardagsrummet har börjat ovanpå eller i tidningsbuntens framkant. Denna har utvecklat den helt dominerande branden i fastigheten. Brandhärden (2) i sovrummet har varit i sängens fotända med brandspridning via gardin och väggen bakom. Brandhärden 3 och 4 har på ett tidigt stadium självslocknat. En övertändning har inträffat i vardagsrummet som på grund av underventilation övergått till glödbränder/avsvälning. Villan, relativt ny, med täta dörrkonstruktioner och treglasfönster förklarar det avbrutna brandförloppet.
