ANLEDNING TILL UNDERSÖKNINGEN

Brandtillbud i en kasse av tyg samt ett par plastkassar av den typ man får i matvaruaffärer. I kassarna fanns sex sprit- och vinflaskor vilka lyckligtvis inte tog skada av branden.

Brandingenjör Ulf Erlandsson, Räddningsverket, på eget initiativ.

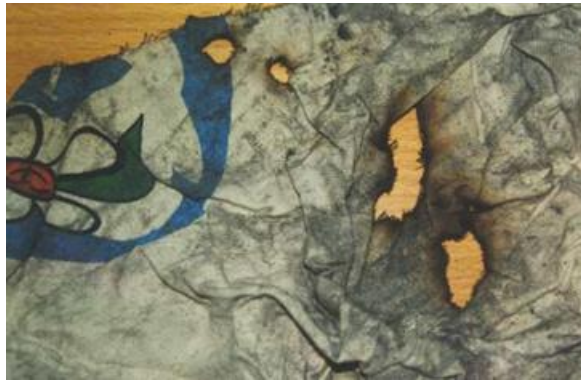
Tygkassen från utsidan.

Brandskadorna kommer från tygkassens insida. Det finns inget som tyder på att reklamtrycket har startat branden eller påverkat dess förlopp.

Vid en noggrann undersökning av tygkassen framgår att branden börjat inne i denna. Plastkassarna som låg inne i tygkassen har på ett par ställen smält ihop med tygkassens insida.

En framlagd teori att branden startat genom självantändning i trycket på tygkassen kan avfärdas. Dels har inte branden startat i anslutningen till reklamtrycket, dels är värmeavgivningen till luften för stor för att en självantändningsprocess skulle kunna generera tillräckligt med värme för att starta en antändning när kassen är öppen.
