ANLEDNING TILL UNDERSÖKNINGEN

Brand i tvåplans funkisvilla. Branden inträffade torsdag xx-xx-xx, larm till räddningstjänsten kl. 19.01.

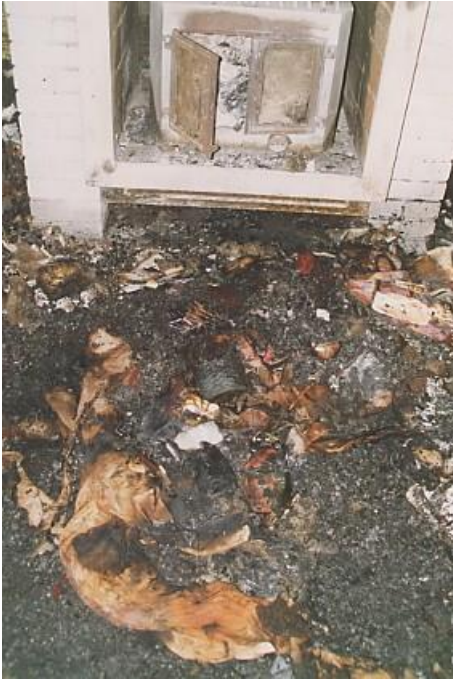
Under den hoprullade stora mattan fanns ytterligare ett par mindre mattor som var mera brända. Dessutom rester av gardiner eller andra tygstycken.
