ANLEDNING TILL UNDERSÖKNING

Brand i gruppcentral.

OBJEKTET

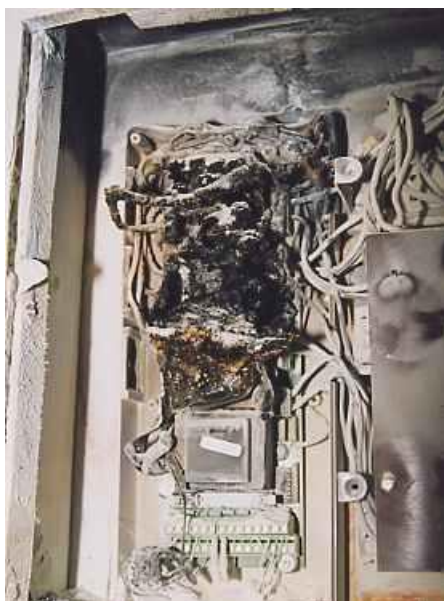
Undersökningen inleds dagen efter branden kl 09.30. Innehavaren redogör för händelseförloppet. Primärbrandområde utgörs av det skåp som innehåller villans elektriska undercentral. Här finns grupsäkringar till villans elsystem samt en styrenhet till en elektrisk reglercentral för styrning av effektuttag (komfortvärme). El-centralen sitter monterad på en gipsbeklädd vägg, men skåpstomme och luckor är av trä. Primärbrandsplats utgörs av komfortvärmens styrenhet. Skyddskåpan av plast är genombränd på framsidan. En bakomliggande skumgummiplatta (ljudisolering) är uppbränd till hälften. Under kåpan sitter diverse elektroniska styrdon samt tre relän, vilka med impulser styr den elektriska strömmen över tre grupper. Impulserna styrs av utomhustemperatur och/eller de tidsintervaller brukaren själv kan ställa in via timer. På så sätt undviks höga belastningstoppar vilket medger låg huvudsäkring = billigare el. Brandstiftare är den spole som sitter i det mittersta reläet. Reläets kontaktplatta har svetsats fast mot spolens ankare, varvid en ljusbåge har smält metallen på kontaktplattan. Branden har sedan spridit sig till intilliggande plastdetaljer och vidare till den skumgummiplatta som monterats för ljudisolering. Vid kontakt med anläggningsägaren, kraftbolaget X, jämförs skadorna på styrenheten med en oskadad styrenhet. Styrenheten är av fabrikat X (identifierat märke), 10A, 220V/380V. Relä; Märke Y (identifierat märke) 20 A 220 V, 15 A 380V. Anläggningen är ca 10 år gammal. Vid en proveldning konstateras att ljudisoleringen av skumgummi kan antändas med en gaslåga. Vid förbränningen smälter skumgummit och brinner i form av en vätskebrand.

Branden har orsakats av en kortslutning i ett relä i komfortvärmens styrenhet. Brand-spridning har skett via den ljudisoleringsplatta av skumgummi som finns i skyddskåpan.

En diskussion med driftsansvarig vid kraftbolaget har förts om risker denna konstruktion på reglercentralen. Det måste anses vara olämpligt att placera en skumgummiplatta i direkt kontakt med elektriska komponenter i centralen. Skumgummiplattan bör bytas ut mot en isolerplatta av något lämpligt obrännbart materiel (stenull eller dylikt).

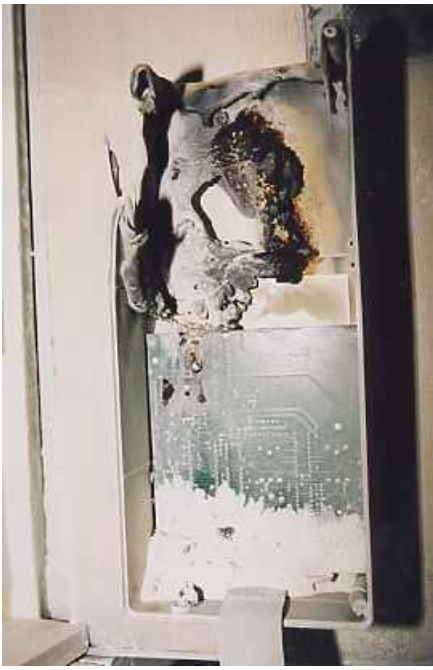
Fallet som nu har inträffat beror enligt våra undersökningar på att det har bildats en ljusbåge i ett relä som har gjort att plast kåpan till reläet har smält av den enorma hettan som uppstår vid en ljusbåge- Detta har också medfört att mattan har börjar brinna, troligen har kåpan till reläet också brunnit. Allt brinner om det bara blir tillräckligt varmt.

Det kan dock vara rekommendabelt att byta reläerna på de apparater som börjar vara äldre än 10 år. Normalpriset till slutkund för 3 st. reläer är 960 kr plus moms, men vi erbjuder Er att köpa dem för halva priset, dvs 480 kr plus moms.

När det gäller isolermattan så är ett alternativ att ta bort den. Den används bara för att dämpa ljudnivån ifrån reläerna.

Den skall dock klara temperaturen. Vi har fått ett alternativ från vår leverantör, som klarar 750 °C.
