## **ANLEDNING TILL UNDERSÖKNING**

Brand i stall där ett personalrum drabbas.

Ett stall för travhästar med yttermått ca 50 x 15 m. Till största delen uppbyggd i trä. Med eternittak. På skullen fanns årets höskörd. I byggnaden så fanns det ett personalpentry som var beläget i norra delen av stallet. Personalpentryt hade gott brandskydd då det var inrett i ett gammalt mjölkkrum. Väggarna in mot stallet är i betong och tak mot övervåning är klätt med eternit- och gipsskivor och yttervägar klädda i gipsskivor. Rummet är på ca.10 kvadratmeter. I rummet så finns det en soffa, bord, stolar och hästpriser.

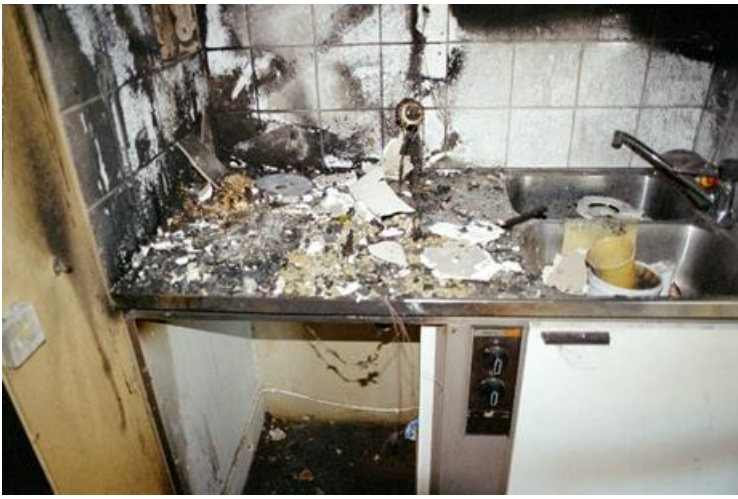
Påbörjades den yy-yy-yy kl. 10:15. Vi träffar ägaren som berättar hur han upplevt det hela. En besiktning utvändigt talar sitt tydliga språk, vi har tur att ägaren var så rådig, annars kunde det blivit en riktig brasa. Innan jag åker ut så har jag pratat med räddningsledaren och han berättar att rökdykare upptäckt att vredet på det trinettkök av märke X (identifierat märke) som var placerat i personalrummet var tillslaget. Vid undersökningen så visar det att de saker, diskställ med platsaker som stått på spisen antänts. Och brandbilden ovanför trinettköket visar kolningskador på skåp och upp mot tak. I övrigt så är det sotningskador i taket.

Orsaken till den här branden är att någon av personalen kommit emot vredet till trinettköket och därmed aktiverat spisplattorna.
