ANLEDNING TILL UNDERSÖKNING

Lägenhetsbrand.

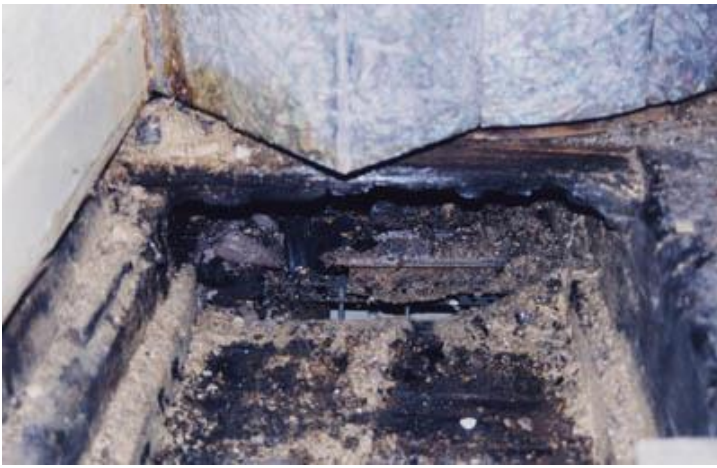
Bilden visar hur öppna spisen står direkt på trägolvet.

Branden har startat under öppna spisen. En pyrbrand har uppstått i torvfyllningen, träreglar och balkar under öppna spisen. Detta har uppstått då det eldats kraftigt och torrdistillering i kringliggande träreglar uppstått.
