INLEDNING

UNDERSÖKNING

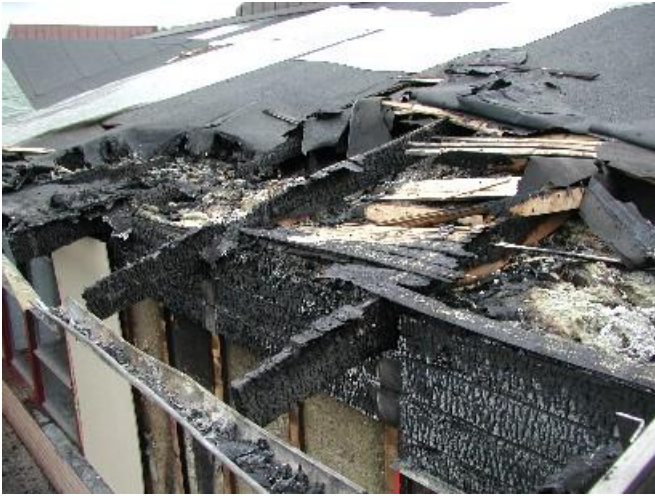
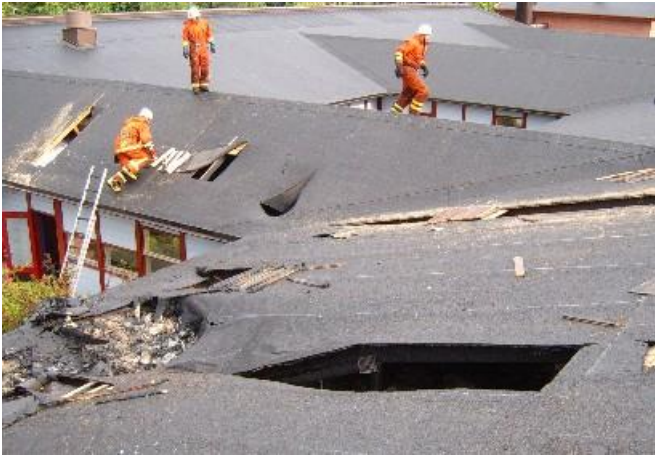
Redskapsboden blev helt förstörd och huvudbyggnaden fick brandskador på vägg och tak. Trots detta blev det relativt små sot- och rökskador inne i byggnaden. Ett par lokaler som låg rakt under branden har fått vattenskador på innertaken.

Ogräsbränning med låga får inte ske i närheten av byggnader. Andra alternativ att bekämpa ogräs finns, t ex trädgårdsättika.
