## **ANLEDNING TILL UNDERSÖKNINGEN**

Larm om brand i skördetröska, två km ut på ett gärde vid X-by.  
Larmet inkom lördagen den xx-xx-xx, kl. 18:12.

Modern tröska med sädestank på 10m<sup>3</sup>, drivmedelstank 300 l och hydraulsystem c:a 30 l.

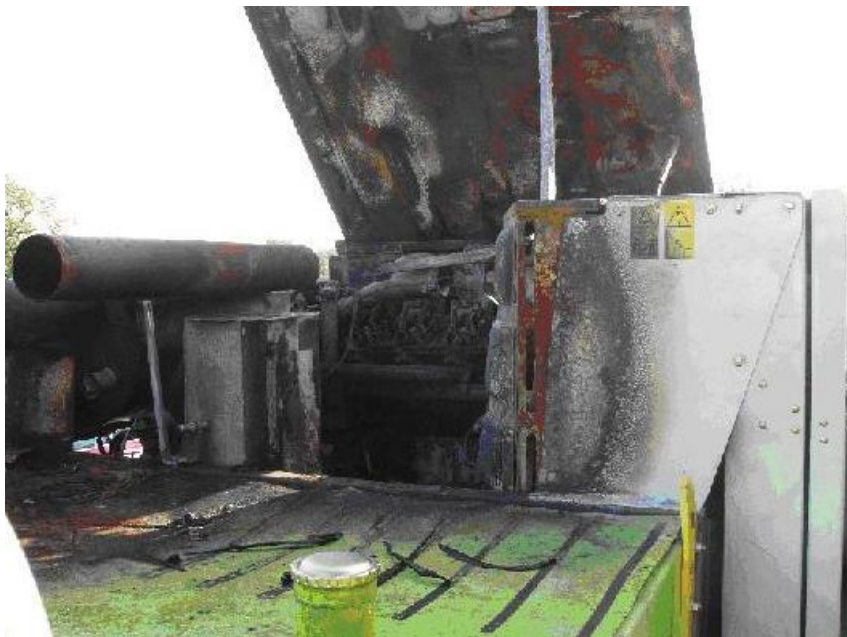
*Från tröskans baksida, plåten över motorutrymmet upplyft.*

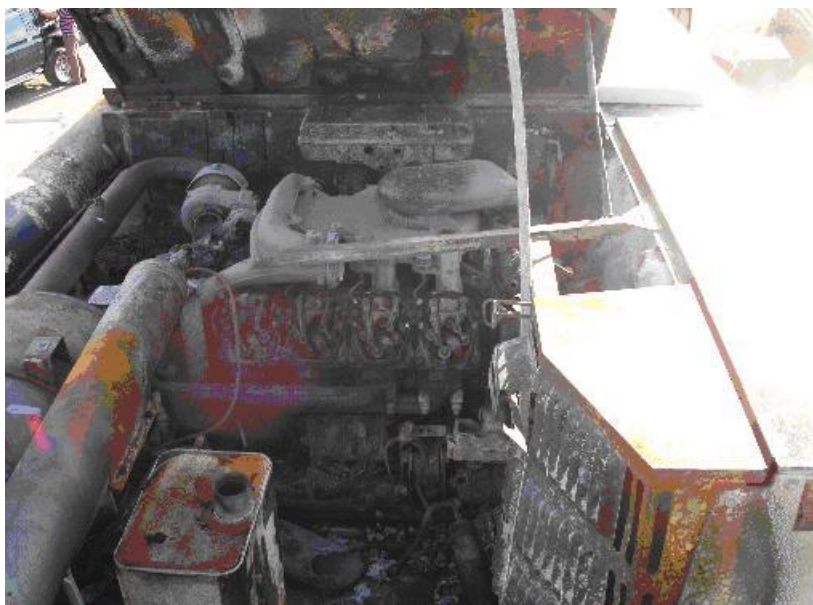
*Till höger syns en stor fläkt som blåser ut åt vänster i bilden.*
