ANLEDNING TILL UNDERSÖKNINGEN

OBJEKTET

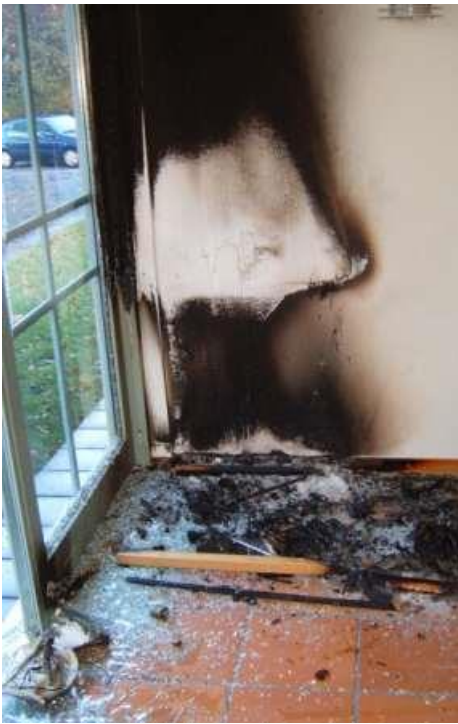
Någon har tagit sig in i kyrkan genom att krossa en glasdörr och sedan anlagt brand på ett bord om cirka 1 m² alldeles innanför fönstret. Bordet användes bland annat som förvaringsplats till kvarglömda kläder och dylikt. Även en del biblar förvarades på bordet.

Väggar och tak samt belysningsarmaturer närmast brandhärden blev skadade av branden. Rökskador i form av sot i taken kunde konstateras i stora delar av byggnaden.

Rester av bordet där branden anlades.

1. Ytterbelysning (ev. med rörelsedetektering) bör monteras runt byggnaden.
2. Vidarekoppling av befintligt tjuvlarm till extern larmcentral bör övervägas.
3. Installation av utrymningslarm bör övervägas.
4. Rutiner för systematiskt brandskyddsarbete ska upprättas och efterlevas (se brev, skickat den xx-xx-xx).
5. Brandutbildning av personalen.
