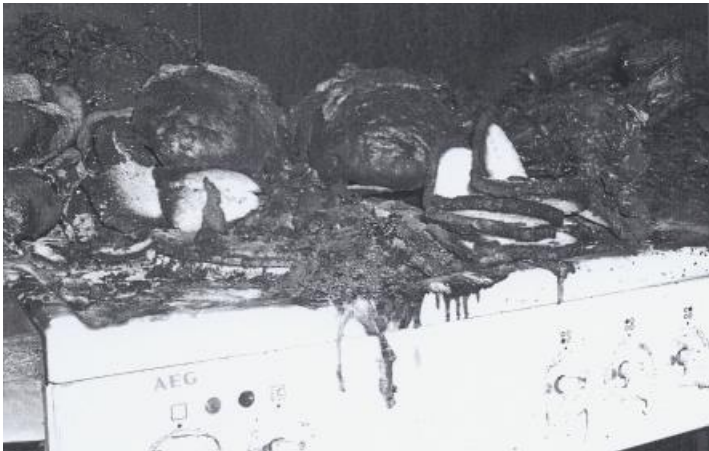
Material placerat på spis

Påkopplad spispatta.

*Material på spispatta.*
