## **INLEDNING**

### **Anledning till undersökningen**

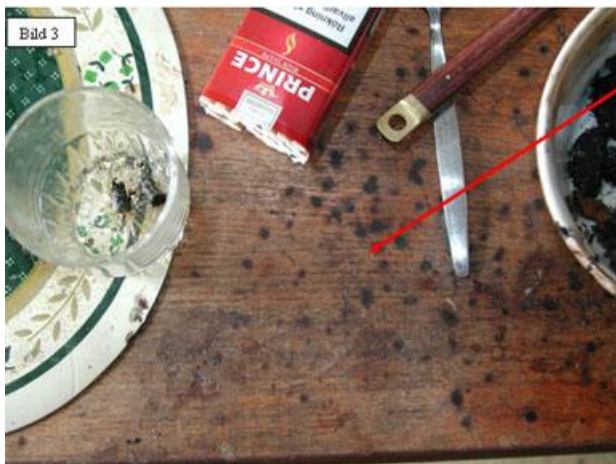
Bild 3

Brandorsaken är med mycket stor sannolikhet orsakad av cigarettökning. Brännmärke efter cigarettglöder (bild 2 o 4) fanns i soffan och på soffbordet som hade 30-talet brännmärken efter cigaretter (bild 3). Erfarenheter från bränder i Sverige visar att mannen tillhör en mycket utsatt och överrepresenterad grupp vid inträffade dödsbränder. Flertalet av de boende i byggnaden är äldre och det kan inte garanteras att dessa personer kan utrymma självständigt. Räddningstjänsten gör bedömningen att den aktuella personen inte bara är en fara för sig själv utan kan även utgöra en fara för övriga boende i byggnaden på grund av sitt slarv med cigarettökningen.

Flertalet bränn-  
märke efter  
cigaretter på  
soffbordet.

1. Dementa personer som dessutom är rökare bör ha sådant boende där personal med grundläggande brandskyddsutbildning ständigt finns att tillgå.
2. Rutiner för rökning bör skapas.
