ANLEDNING TILL UNDERSÖKNING

Polismyndigheten begär assistans vid utredning av lägenhetsbrand XX i Z-stad.

BESKRIVNING AV OBJEKTET

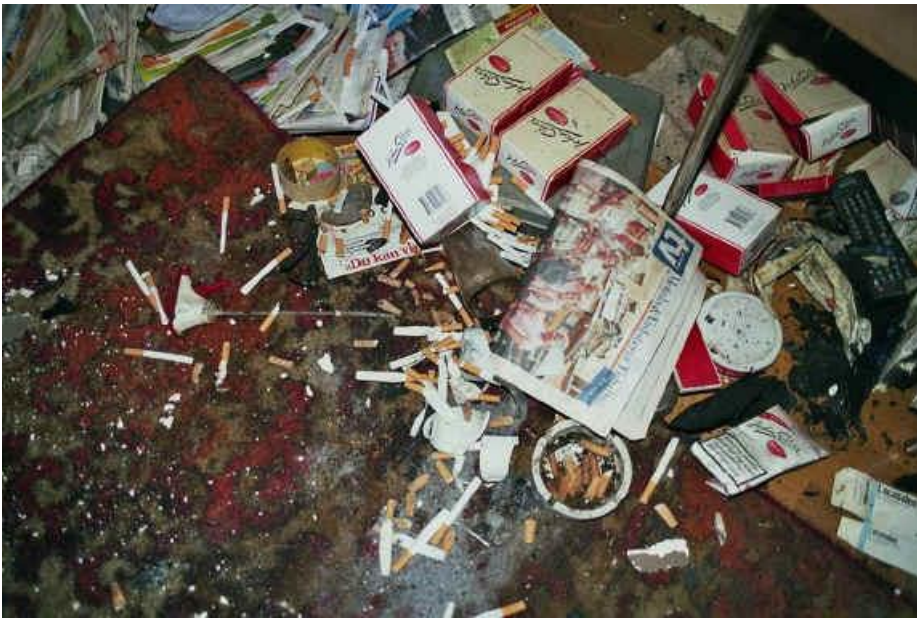
Inleds xx-xx-xx kl: 10:00 med en rundvandring utanför huset. Vi går sedan in och tittar och upptäcker snart att branden har varit begränsad till vardagsrummet. Rökdykarna har lämpat ut resterna av en fåtölj och en soffa. Branden har endast varit i fåtölj och soffa. Syns en liten plym på väggen bakom soffans placering. Brandförloppet tolkar vi att det startat i fåtölj och sedan spridit sig till soffa med tidningar. I övrigt har lägenheten sot och rökskador. Vi finner massor med flaskor, fimpas, cigarrettaskar, tändare och tidningar. Enligt rökdykarna så var det brand i fåtölj och soffan med tidningar. Misstanke om rökning som orsak väcks tidigt, mot bakgrund av hur det ser ut i lägenheten, vi finner inte något annat som kan förklara orsaken till branden.

Bild tagen från golvet. Där fåtöljen har varit placerad.
