SAMMANFATTNING

Kortslutning i kablage i diskmaskinens frontlucka har orsakat en brand i isolermaterial och kopplingsschema (A4-ark) som var placerat bakom frontluckans ytterplåt. Byggnaden är en bostad i två plan i ett parhus. Köket är beläget på första våningen i bostaden.

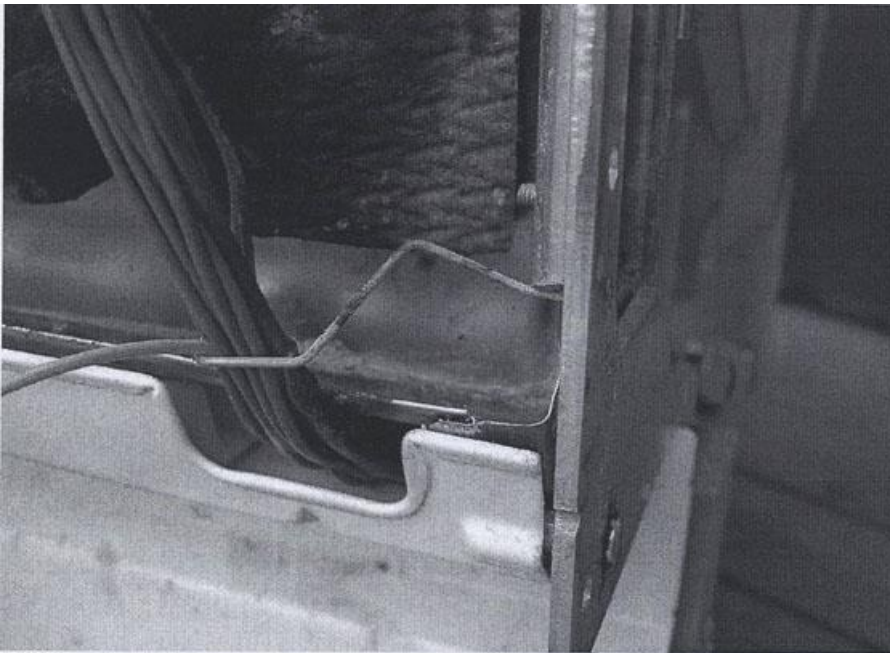
Bild 1. Visar kablageets förläggning i frontluckans nedre del.

Branden har orsakats av en kortslutning. Platsen för kortslutningen är i nederkant på luckan i fronten. Kablar som går i luckan nöter där mot en plåtkant.

Kontroll av diskmaskiner av märket X bör göras. Detta för att hindra denna typ av slitage på elkablarna i luckan. Dessutom bör inte brännbart material såsom schema etc. placeras i anslutning till elkablage.

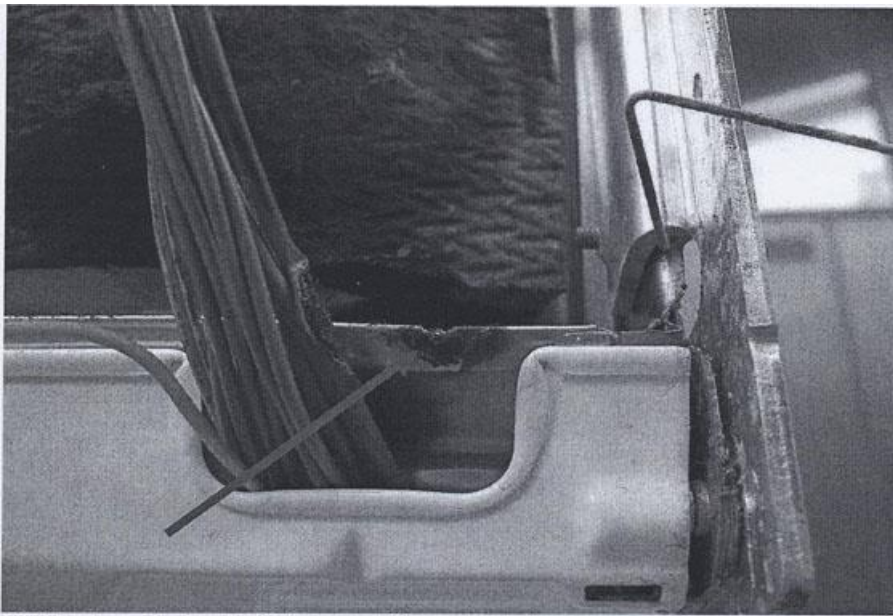
En närmare undersökning av diskmaskinen visade att en kortslutningsskada fanns på kablagen som ligger dolt i diskmaskinens frontlucka, en tydlig svetsskada (Bild 2) syntes på den plåtkant som kablagen var draget över. Ett kopplingsschema (A4 ark) som låg i frontluckan (bild 3), hade fattat eld.

Bild 2. Svetsskada på plåtkanten vilket markeras med en röd pil i bilden.
