BRANDUTREDNING

Objektsadress: S-vägen 2-4 T-by

Objektstyp: Vårdanläggning

Brandorsak: Naken glödlampa

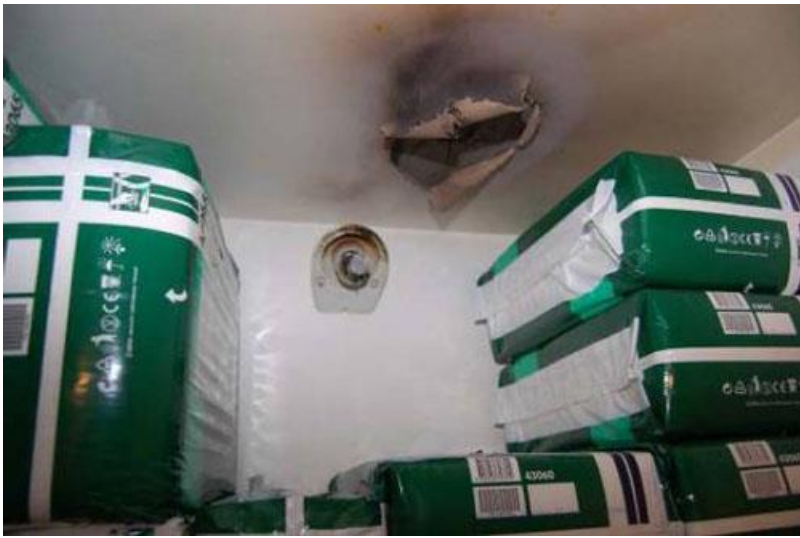
Ett antal blöjpaket brandskadades och mindre brandskador uppstod i taket i förrådsrummet.

Primärbrandplatsen är lokaliserad till övre hyllan i förrådet, där en naken glödlampa har legat emot blöjpaket som packats in på hyllorna.

Branden har börjat på överst hyllan i förrådet. En lampa, liten klot 40 w sockel E27 som saknade skyddsglas, kom i kontakt med och antände inplastade blöjpaket.

Bild 3 och 4. Visar hyllan i förrådsutrymmet, med brandskada i takskiva(gips).

En naken lampa som kommer i kontakt med brännbart material åstadkommer en glödband inom relativt kort tid, ofta mindre än en timme. Det är därför viktigt att tillse att brännbart ej kan komma i kontakt med glödlampan såväl som att monterad glaskupa eller annat skydd. Det systematiska brandskyddet måste bedrivas mera aktivt i den här typen av lokaler och personalen behöver utbildas inte bara i brandsläckning utan även i förebyggande brandskydd för ökad förståelse om vad som kan inträffa i olika scenarier.
