Brand i köksdel på demensboende.

SAMMANFATTNING - ERFARENHETER

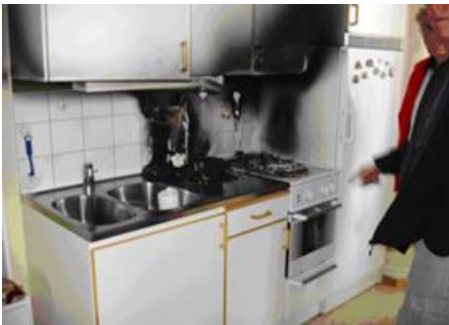
Något som verkar vara en vattenkokare eller kaffebryggare har stått på en spisplatta, som enligt rökdykarna stod på sexan (högsta värmen). En timer med funktionen on/off på väggen har smält ned, och skåpet ovan spisen är svett. Det såg ut som två brandhårdar, men de som kom in först flyttade på det som brann värst, och såg till att få ut damen, och först därefter vidtog släckningen.

Vid brandkårens ankomst stod kvinnan kvar vid spisen, trots öppna lågor.

Om det är möjligt, bör spisens timer och påslag samordnas i tid för att undvika liknande händelser.

Första åtgärd, före ändrade rutiner eller tekniska lösningar, blir att slå från säkringarna i elskåpet.

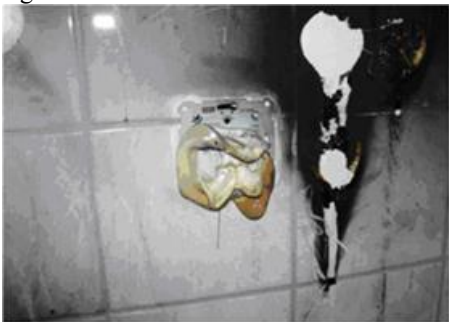
De två handgreppen kontrollerades också, och det visade sig vara två olika handgrepp som kunde göras vid olika tillfällen. Om timern sätts på, och spisen slås till långt senare, händer ingenting. Om spisen slås till, och timern långt senare, fungerar spisen i tjugo min. Säkerhetsfunktionen har inte förändrats sedan monteringen.

Vid något tillfälle har spisen slagits på, och när timern aktiverades vid fyratiden på morgonen, startade branden.

Timern som smälte.
