## **BRANDUTREDNING**

Objektsadress: N-vägen 74 H-stad

Objektstyp: Enfamiljsbostad, villa

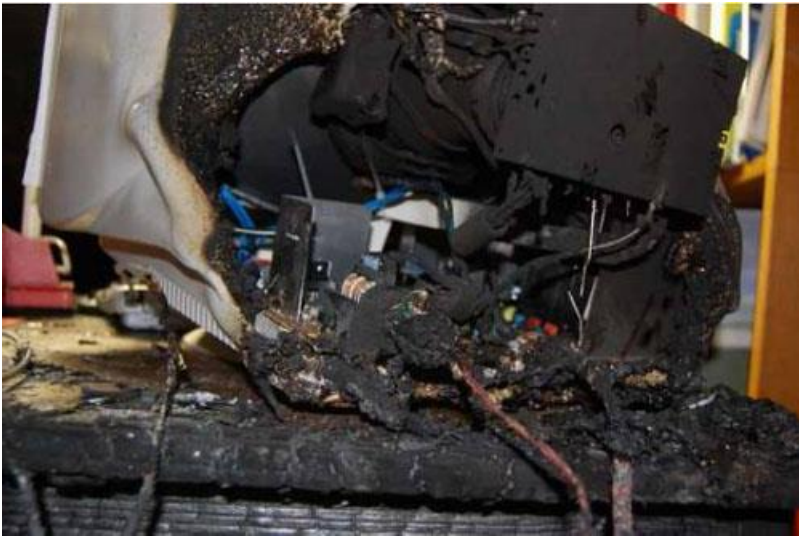
Branden har möjligen börjat i datorskärmen. Skärmen hade delvis smält och runnit ned på golvet och bildat en pölbrand bakom skrivbordet.

Bild 3. Visar den bakre delen av datorskärmen.
