Ammoniakolyckan i Kävlinge april 1996

Gustav Larsson, brandingenjör,
Räddningstjänsten Helsingborg

Rapporten behandlar urspårningen av ett godståg söder om Kävlinge, i höjd med Lackalånga. Tåget var på väg söderut från Landskrona mot Malmö. Totalt 23 vagnar ingick i tåget och sex av dessa transporterade farligt gods. Olyckan resulterade i att nio vagnar spårade ur, bl a välte två stycken ammoniaktankvagnar och lade sig på sidan bredvid spåret. Tankvagnarna innehöll 45 respektive 40 ton ammoniak. Ytterligare en ammoniaktankvagn spårade ur, men endast med bakboggien. Vidare hade en tom godsvagn delvis lagt sig ovanpå en av de liggande ammoniaktankvagnarna. Även denna vagn klassades som farligt gods, trots att den var tom. Detta berodde på att den hade lämnat gamla blybatterier i Landskrona och inte var rengjord därefter. Övriga urspårade vagnar, innehållande diverse gods, stod mer eller mindre kvar på banvallen. Ingen ammoniak läckte ut vid olyckan eller under det efterföljande bärgningsarbetet och inga människor skadades vid olyckan. Orsaken till olyckan är ännu okänd.

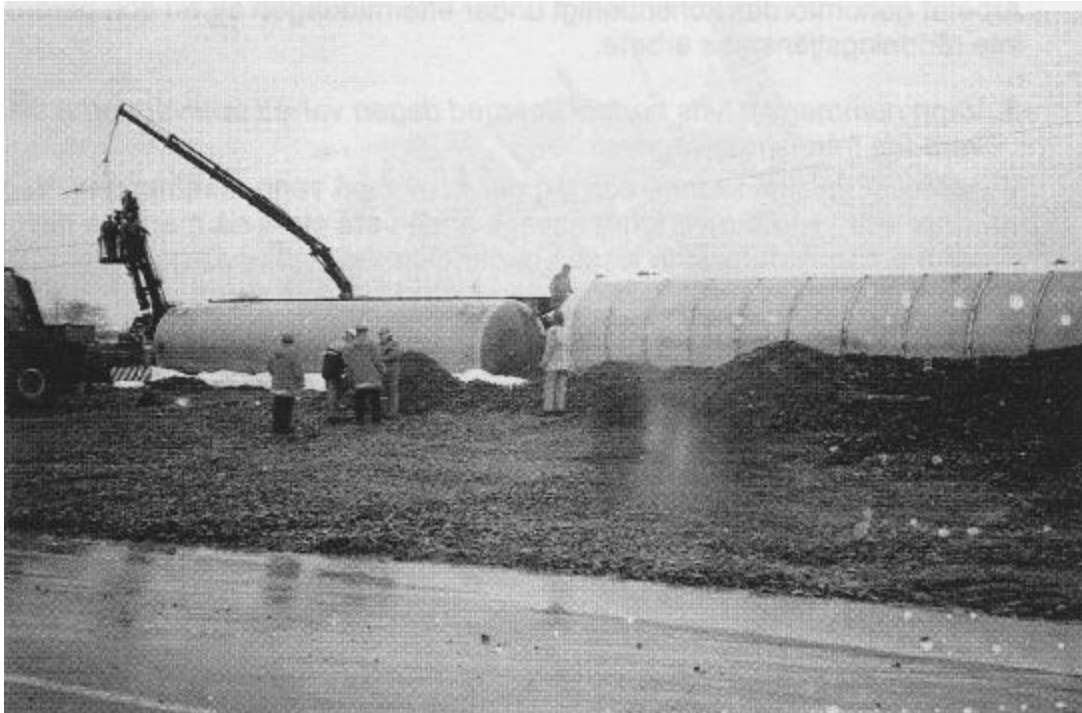
Avståndet mellan liggande tankvagnar och bilvägen var för stort för att kranarna skulle klara hela sträckan på ett lyft och därför byggdes en sandbädd. Sandbädden bestod av tre lager, i botten lades en plastduk, därefter ett lager med sand och sedan täcktes allt av grus. Längs kanten av bädden byggde man upp en vall så att volymen på det kar som bildades rymde så mycket vätska som skulle läcka ut om en tank rämnade.

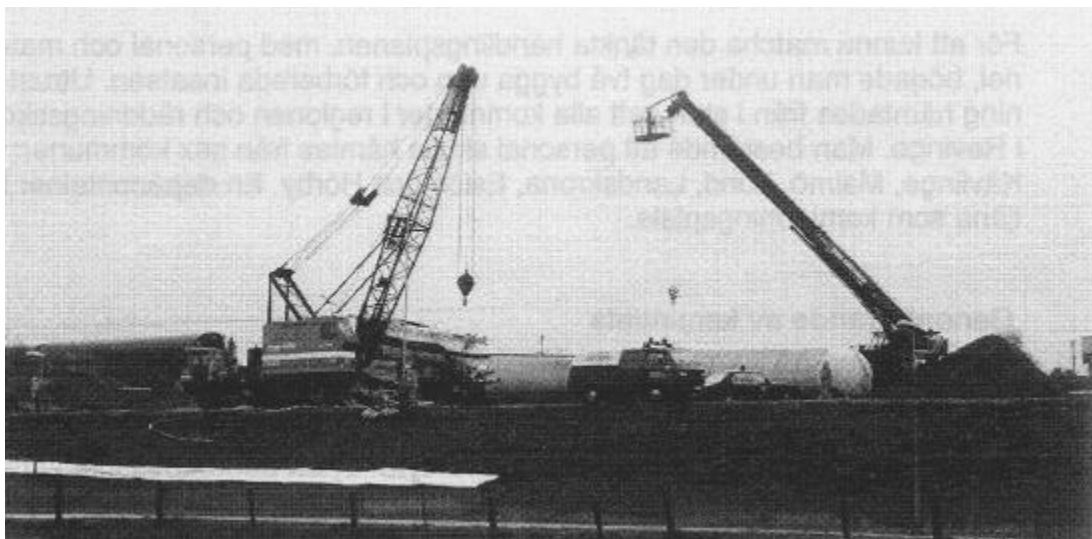
Vagnen var mycket skadad och låg delvis ovanpå vagn nummer sex. Vagnen var tom, men riskerna vid lyftet ansågs ändå vara stora då man inte riktigt visste om någon del kunde lossna under lyftet och falla ned på tanken. T ex väger en boggie 10 ton och skulle den falla på tanken skulle risken vara stor för ett utsläpp. Andra risker med lyftet var att lyfthöjden var hög och att lyftet skulle genomföras av två kranar. Under lyftet gällde samma avspärningar som vid lyftet av vagn nummer fyra. Innanför avspärningarna fanns, förutom två kranförare, kemdykare från Kävlinge, Malmö och Lund. Arbetet startades klockan 20.27 och endast tio minuter senare var vagnen borta. Även detta lyft genomfördes utan problem. Nya erfarenheter erhöles, bl a så visste man nu att kranförarna var mycket skickliga på att genomföra ett lyft med mer än en kran.

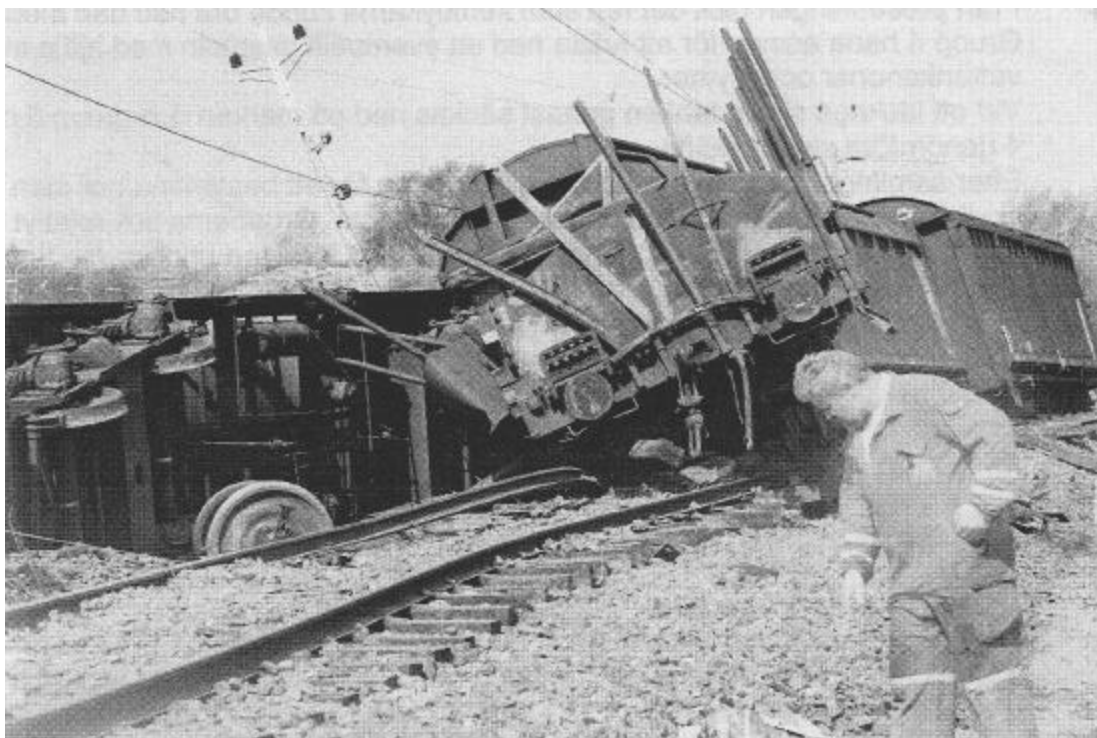
Boggier togs bort p.g.a. deras stora vikt (10 ton vardera) kunde medföra rullning/ krängning vid lyftet av tanken. När skärningsarbetet genomfördes fanns det ett par brandmän med slangar på plats för att kyla tanken. Området var ännu inte avspärtrat då arbetet inte bedömdes som särskilt riskfyllt.
