# PROTOKOLL ÖVER BRANDORSAKSUNDERSÖKNING

Brand i trapphus.

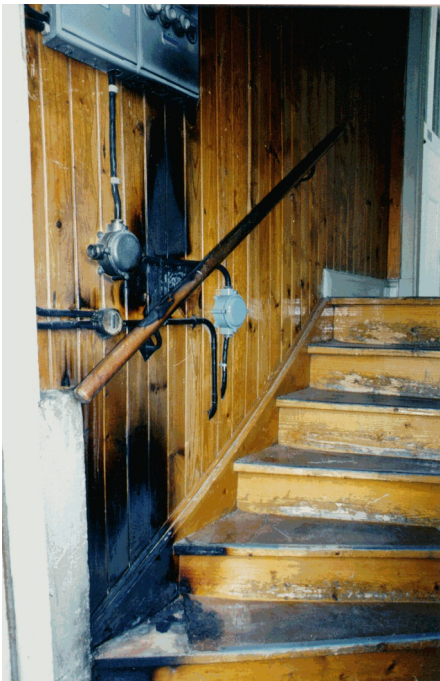
I trapphuset hittades två brandhärder precis innanför den ytterdörr som används som gemensam källardörr (foto 2). Den övre brandhärden har skadat såväl ledstång som vägg. På ledstången konstaterades spår efter tidningspapper som legat över ledstången. Den nedre brandhärden har skadat trappsteg och vägg (foto 3). Prover av trappstegets ytskikt visade på rester av brännbar vätska. Det har inte kunnat fastslås om dörren varit låst vid brandtillfället.

Den gemensamma källardörren.
