# Bildöverföring från flygplan

Försök i Dalarnas län 1998-99

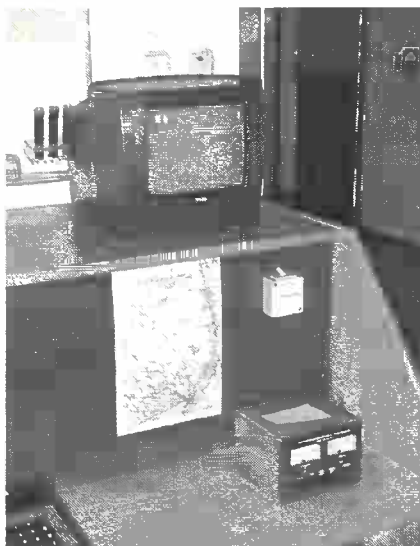
*Bild 4.*

*Monitor och styrenhet för antenn.  
Räddningsstationen i Rättvik*

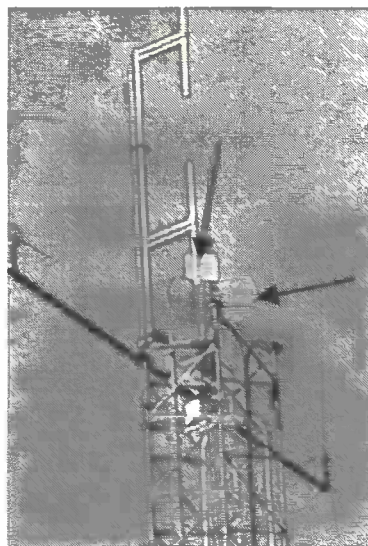
*Bild 5.*

*36 m mast med två typer av  
riktantennar i toppen*

**På Räddningsstationen i Rättvik** finns en fast mottagarenhet placerad. Mottagaren sitter placerad i masten som är 36 m hög. I toppen av masten sitter två riktantennar. På bilden ses den ena antennen som en vit platta högst upp på antennen och under den andra som liknar ett galler. Monitor finns placerad vid operatörsbordet varifrån man kan styra riktantennerna både i höjd och i sidled med en styrenhet, för följning av flygplanet som sänder bilder. Styrenheten syns nedanför monitoren på bild 4. Förman i funktionen som Sambands och ledningsoperatör (SOL) och Befäl i beredskap (BIB) ansvarar för nedtagning av bild på station.

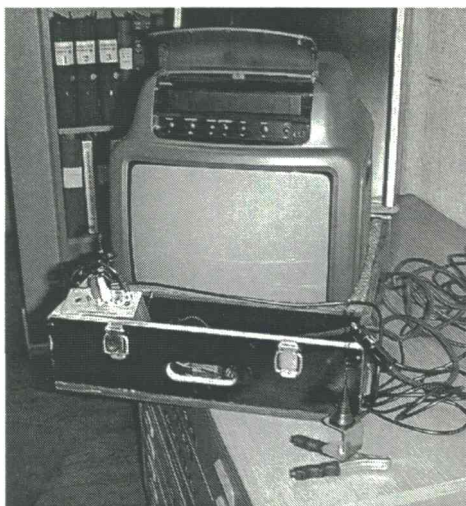
*Bild 7.*

*Monitor, mottagare, kablar och antenn med specialfäste i transportlåda. Räddningstjänsten Västerbergslagen, Ludvika*

**Räddningstjänsten i Västerbergslagen (Ludvika)**, har en monitor, en mottagare och antenn i form av spröt som är runt om strålande. Utrustningen har byggts in i en madrasserad portabel låda och kan tas med i vilken bil som helst, då den är förberedd för alternativ strömförsörjning med 12 eller 24 V. Strömförsörjning tas genom cigarettuttaget.

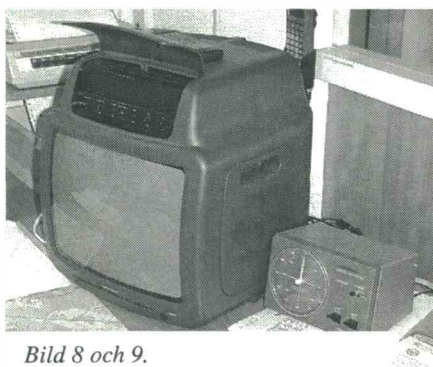
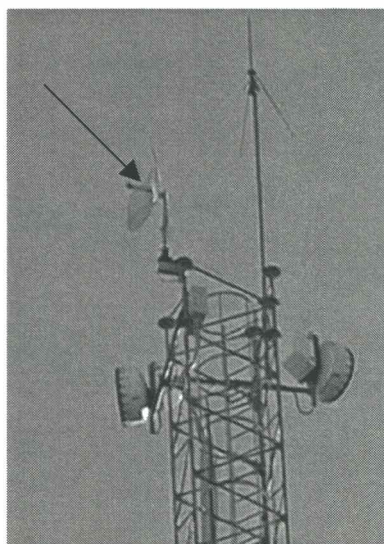
*Bild 8 och 9.*

*Monitor och styrenhet för antenn på räddningstjänsten i Mora.*

*Riktantenn och mottagare i mast.*

**Räddningstjänsten i Mora** har på stationen en fast installation med monitor, riktantenn i en 26 m mast. Mottagaren sitter i masten och anslutning till antennen. Riktantennen ses längst upp till vänster på masten. Under riktantennen sitter en 8 db miniantenn. Antennerna kan justeras från operatörsbordet med hjälp av en styrenhet. På bilden ses styrenheten till höger om monitoren.

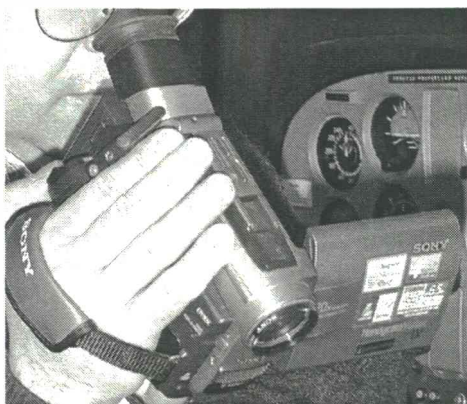
Bild 10

Länsbrandflygchefen med kamera

I länet har använts 3 stycken 1-chipskameror av modellen **SONY Handycam**. Dessa är av olika typ och årsmodell p.g.a. successiva inköp och utvärderingar under åren. Det primära och genomgående har dock varit att samtliga kameror ska ha utgång för vanlig compositvideosignal (samt ljud). Dessutom en utfällbar och ljusstark LCD-skärm (bildskärm) som bör vara minst 2,5 tum stor men helst en **4-tumsskärm**. **Därutöver också en extern mikrofoningång (VIKTIGT)**. I övrigt handlar det om både HI8-kameror, DV-kameror och Digital 8-kameror av konsumenttyp. Den sistnämnda klarar av att spela upp redan inspelade HI8-band, men lagrar samtidigt allt nytt i digital form, men alltså på ”HI-8”-band istället för mini-DV.

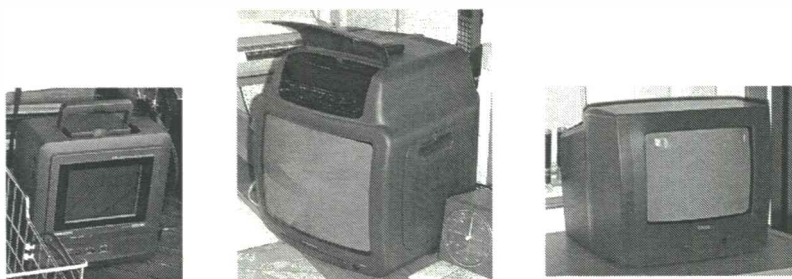
*Bild 19-21.*

Tre monitorer som använts i systemet. Orion, Mark och SABA

Sedan projektets början utnyttjas TV/monitorer av märkena Mark och SABA, försedda med videoingång. Dessa är 14- och 10-tums monitorer som drivs antingen med 230 Volt växelspanning eller 12 Volt likspänning. Markmodellen (TAN-440) har en inbyggd videobandspelare som används för att bända bilder som överförs från luften för senare genomgång, uppföljning, utvärdering, utbildning eller arkivering. När detta skrivs år 2000, alltså tre år efter projektstart, finns många nya behändiga och mycket strömsnåla monitorer till lämpligt pris. I Älvdalen finns en sådan, även den med inbyggd VHS-bandspelare. Märket är Orion Combi 600 LCD.

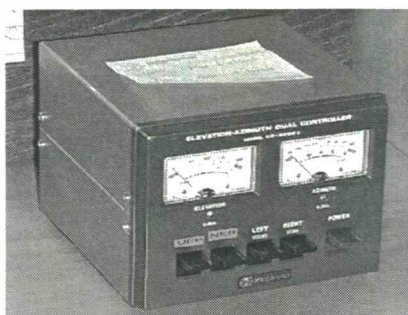
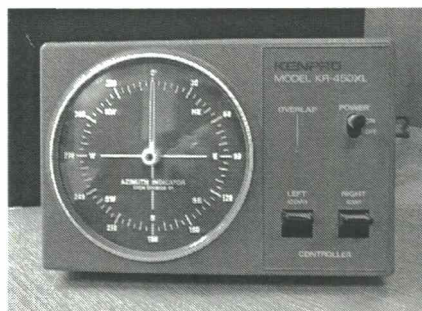
*Bild 22-23.*

*Styrutrustningar för riktantenner i mast*

På räddningsstationerna i Mora och Rättvik finns styrutrustning för att styra riktantennerna i masterna och på detta sätt kunna följa flygplanet som sänder bilder. Den vänstra finns i Rättvik och kan styra antennen såväl i höjd som i sidled. Den högra återfinns i Mora och kan endast styra antennen i sidled.

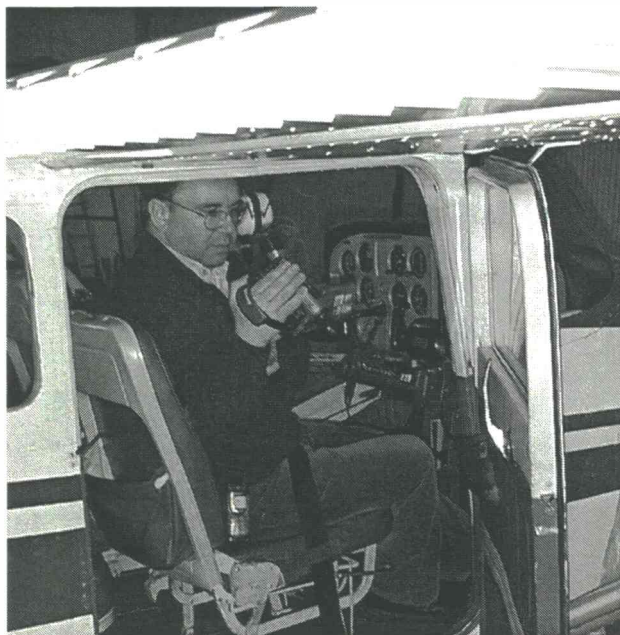
*Bild 25.*

*Länsbrandflygchefen, Glen Bergman, förevisar filmarens ställning då denne filmar genom fönstret på flygplanet.*

Genom att den som filmar ser bilden i en liten bildskärm så visar erfarenheterna att det inte är några större problem med sjösjukesymptom. Ett problem att få stöd för kameran och avlasta armen samt hålla kameran någorlunda stilla vilket krävs vid mycket stor inzoomning. Vid normal inzoomning så är det inga problem med skakig bild.

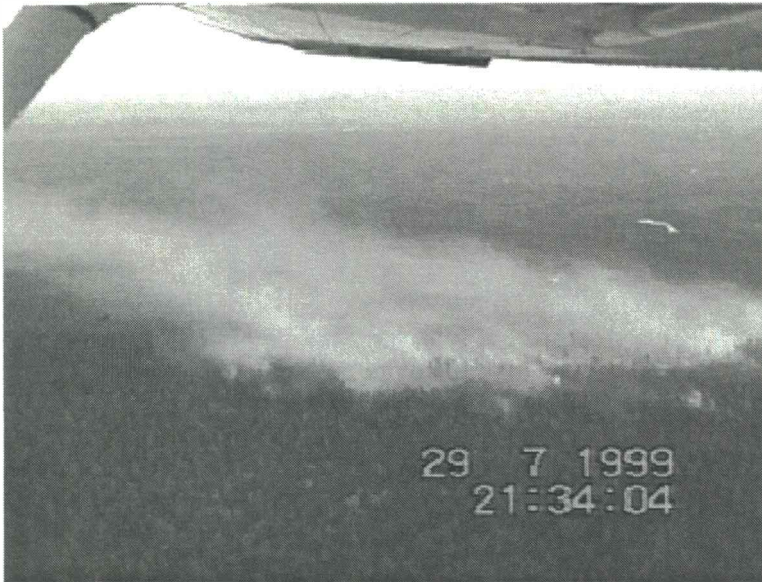
Bild 26. Bild från videokamera ovanför skogsbrand i Idre.

Ett problemområde som länet inte ännu har någon större erfarenhet av är tolkning av bilder. Nedan så redovisas de olika insatser som genomförts under tiden för projektet. Erfarenheter från skogsbranden i Idre sommaren 1999 ger vid handen att en av fördelarna med kameraövervakning är att snabbt se och sätta in insatser mot flygbränder.

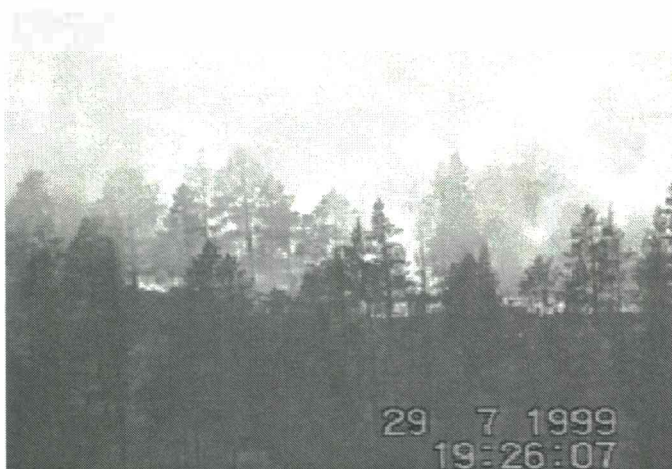
Bild 27. Bild från videokamera ovanför skogsbrand i Idre.

- **Skogsbrand i Idre.** En av de få riktigt skarpa situationer som gett bra praktisk erfarenhet från skogsbrandbekämpning. Två helikoptrar användes i släckningsarbetet och ett ledningsfordon med mottagarutrustning stod placerad strax väster om brandplatsen. Att kunna överblicka och dela in brandområdet i olika sektorer, styra åtgärder, personal och helikoptrar utifrån flygbilder som redovisar vattenbombningseffekterna, hus och annat i riskzonen, snabba förändringar, vattentillgång samt tillgång på naturliga begränsningslinjer, är det som bildöverföringen lovordats mest för i samband med skogsbrandbekämpning.

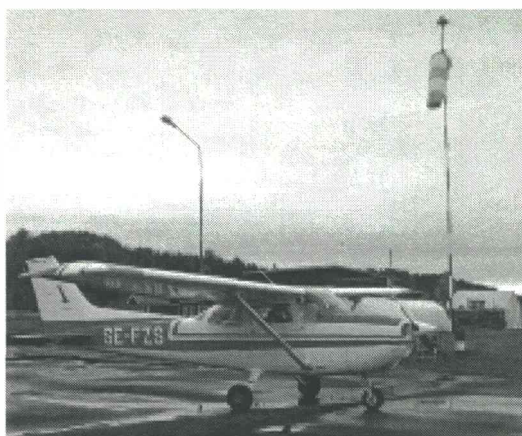
### **Flygplanet:**

Det här flygplanet användes vid räckviddstesterna från Dala-Järna och norrut. Det är en Cessna 172 från Borlänge Flygklubb (SE-FZS) med fast monterad antenn undertill. På bilden står flygplanet på Dala-Järnas flygfält mellan några av försöken.

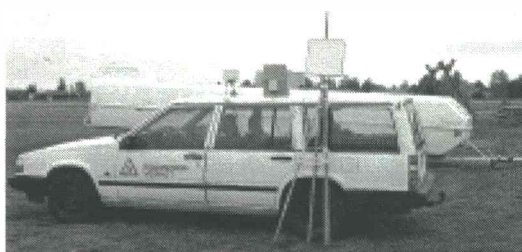
### **Räddningsverkets bil:**

På denna lite primitiva men fältmässigt realistiska sätt var mottagarantennerna placerade i rad på Räddningsverkets fordon vid räckviddstesterna från Dala-Järna och norrut. Resultaten redovisas på kommande sidor i samma ordningsföljd som antennerna står i biltaket. Så här kan det i det närmaste se ut i verkligheten vid en insats där en personbil tjänstgör som ledningsfordon och mottagarfordon för flygbilder.
