BRANDUTREDNING

Brand i filter till kolgrill

St Larsgatan 25c

Insatsrapportnr: 201000073

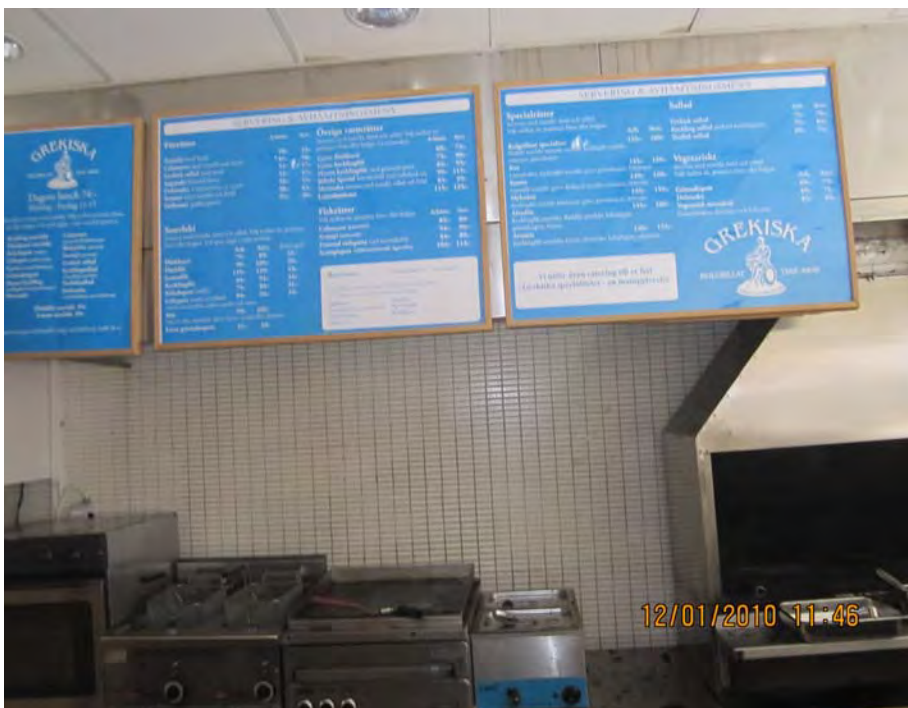
Foto 2 Visar Kolgrillen, stekbord och fritösen som är har samma imkanal.
