# NORRKÖPINGS BRANDFÖRSVAR

### Brandutredning

# Brand i friggebod

Brand i vinterbonad friggebod

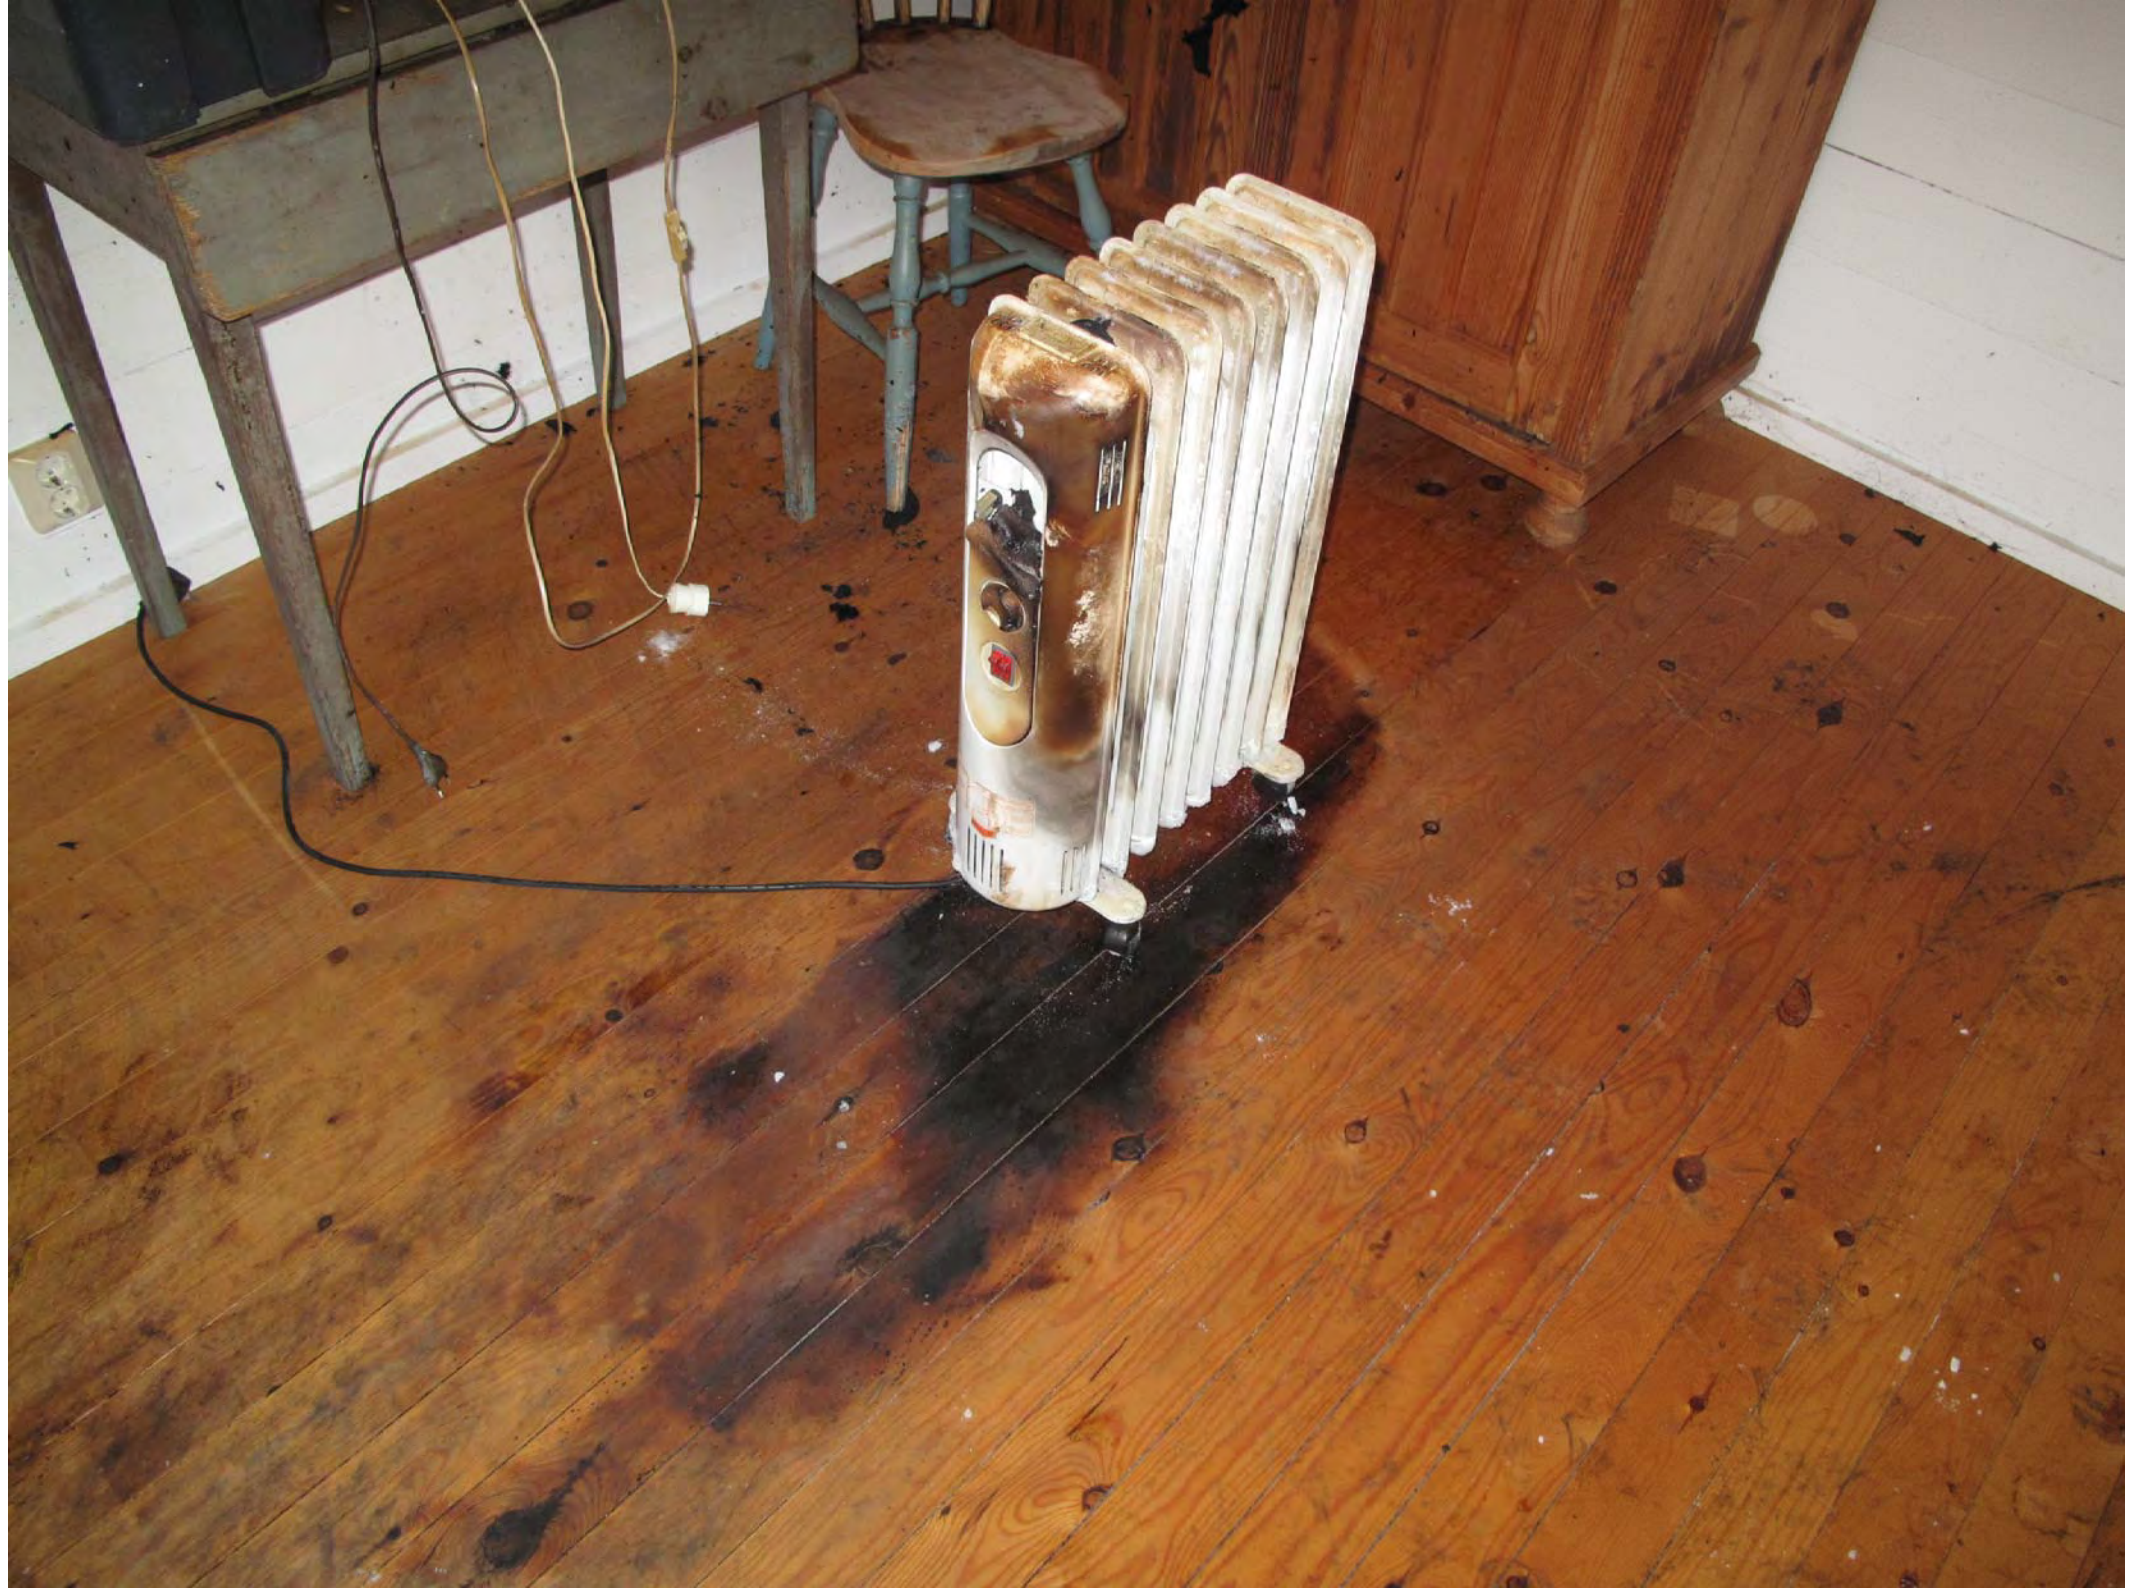
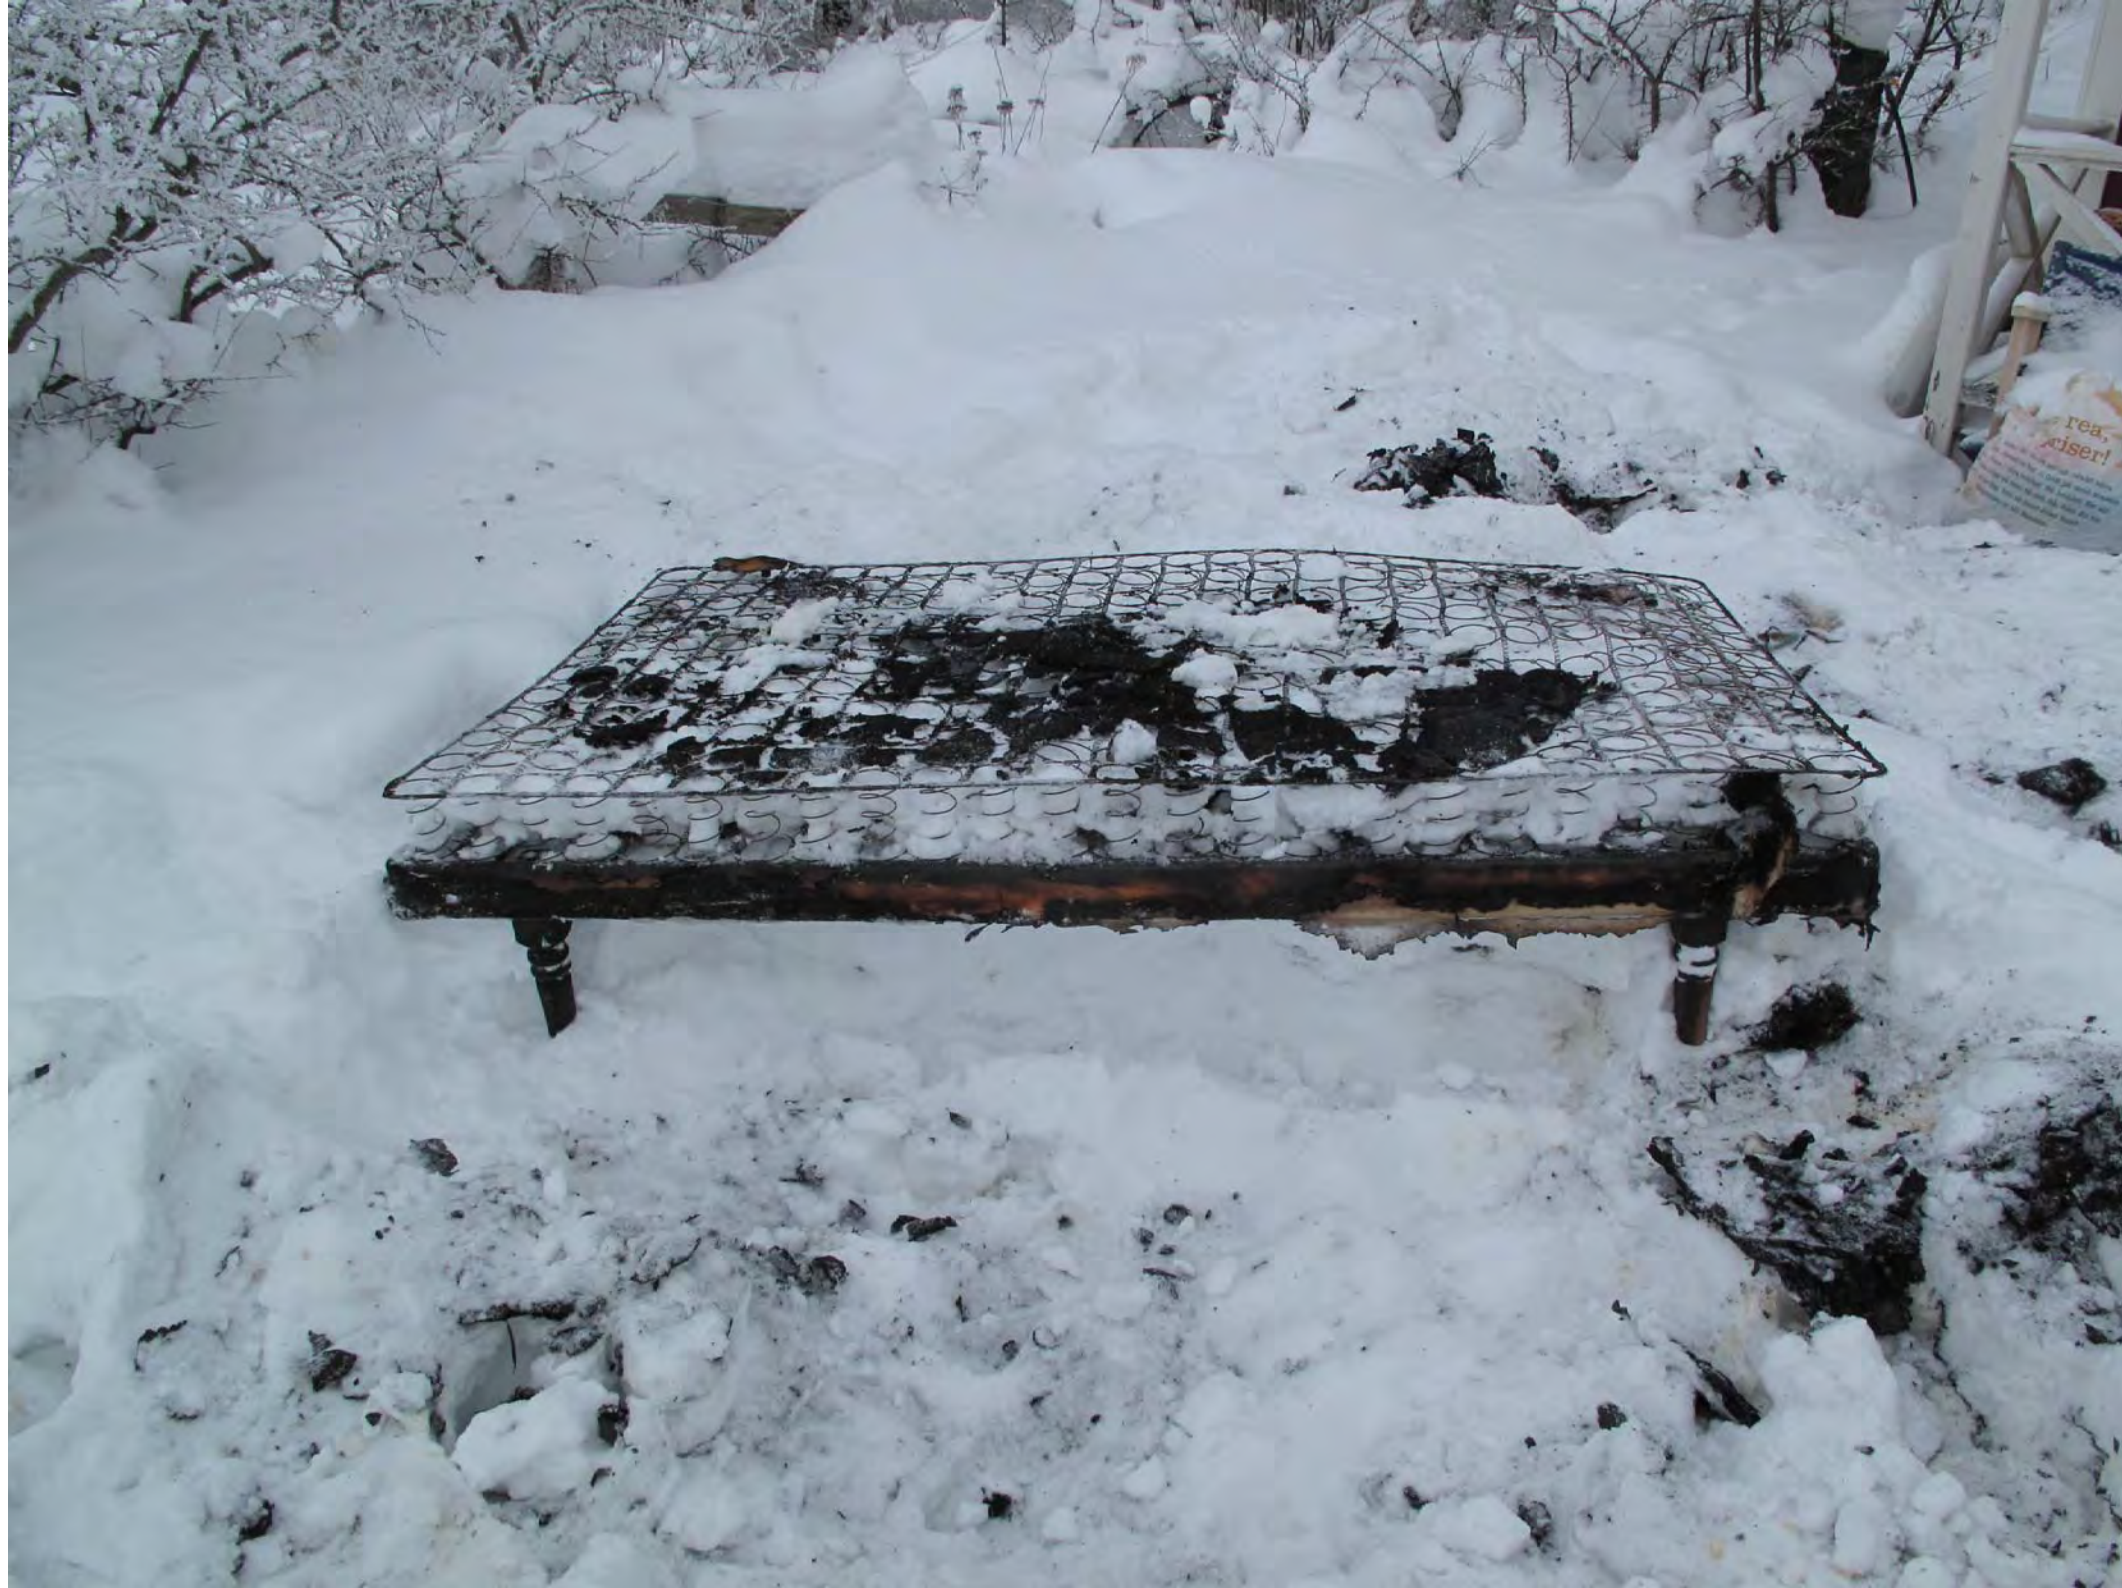
Skedde på plats av undertecknad den 28 dec. Konstaterar att ingenting återstår av värmefilten, annat än nätsladden och reglaget för inställning av värmen. Oljeelementet som som hade stått på golvet mitt i rummet hade av av värmen från branden läckt ut lite olja som antänts och där lämnat en ytlig brandskada på trägolvet ytskikt. Efter att ha talat med sonen som släckte branden framkom att den elektriska filten hade arrangerats så att den låg i sängen **under** bäddmadrassen. Madrassen och oljeelementet hade satts på vid 14.00 tiden på julafton och branden upptäcktes vid 23.00 tiden, alltså 9 timmar senare.

Branden har troligen startat på grund av att värmefilten legat under bäddmadrassen vilket gjort att värmen blivit för hög så att en pyrolys startat i sängkläderna. I och med det så har en glödbrand uppstått som sedermera övergått i öppna lågor när dörren öppnades andra gången när släckningen påbörjades.

Om en brandvarnare funnits i friggeboden hade branden troligen upptäckts mycket tidigare. Varningstexter om risken med att täcka över värmefiltar måste utformas så att de sitter **väl synliga och med stor text eller annan iögonfallande symbol på själva filten.** Om den sitter på kartongen som värmefilten förvarades i vid köptillfället gör den knappast någon nytta då den oftast slängs vid första användningstillfället.
