MÄLARDALENS
BRAND- OCH RÄDDNINGSFÖRBUND

UNDERSÖKNINGS PROTOKOLL
BRANDUTREDNING

Brand i lägenhet [redacted] i Västerås 2009-12-14

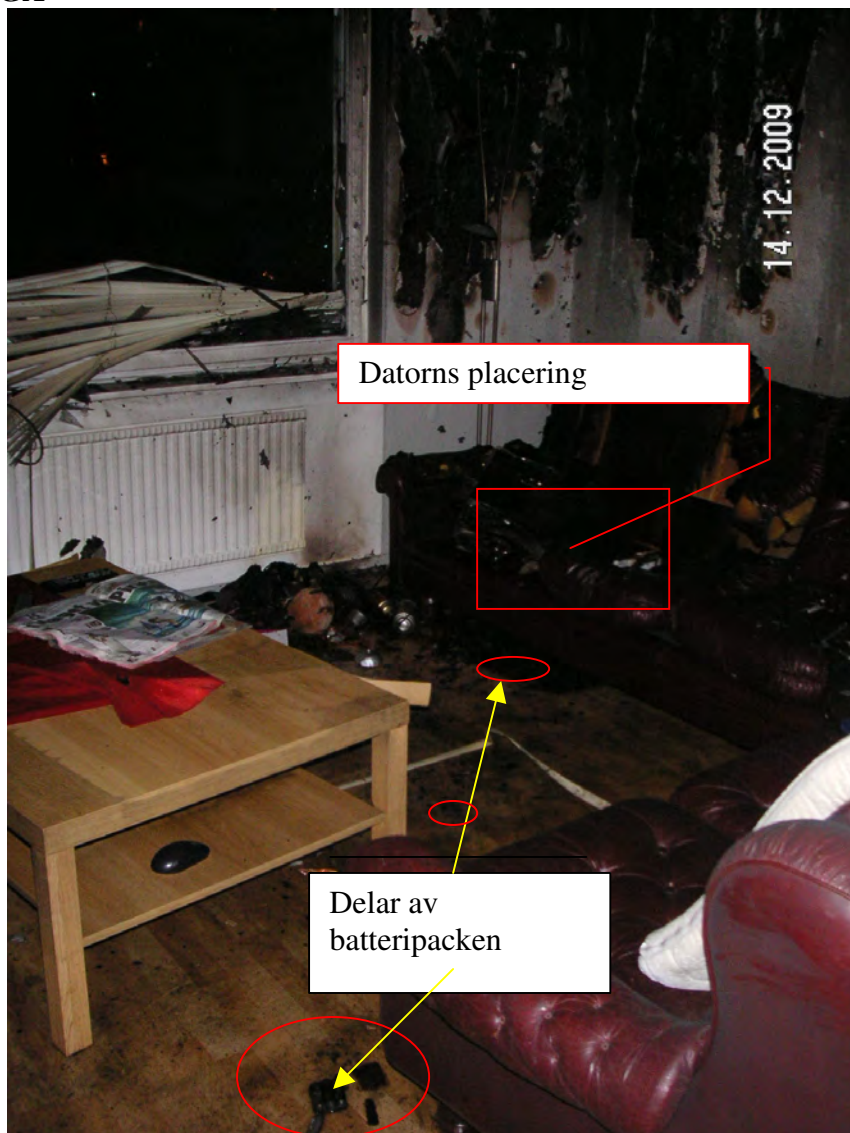
En bärbar dator som ej är nätansluten ligger i den utbrända soffan.

Enligt lägenhetsinnehavaren brukar han lämna datorn på så batteriet får ”dra ut”. Vid närmare undersökning hittas delar av batteripacken på golvet ca 3 meter från soffan med kraftiga brännskador i parketten. Resterande delar av batterierna hittas under soffan. Direkt togs kontakt med Fujutsi Siemens om de hade någon kännedom om felfunktion i just denna modell. Det fanns inte kännedom om defekter på just denna modell, däremot fanns det andra datorer vilka batterier hade blivit återkallade från. De var även intresserade att få datorn för att göra en egen undersökning av den.

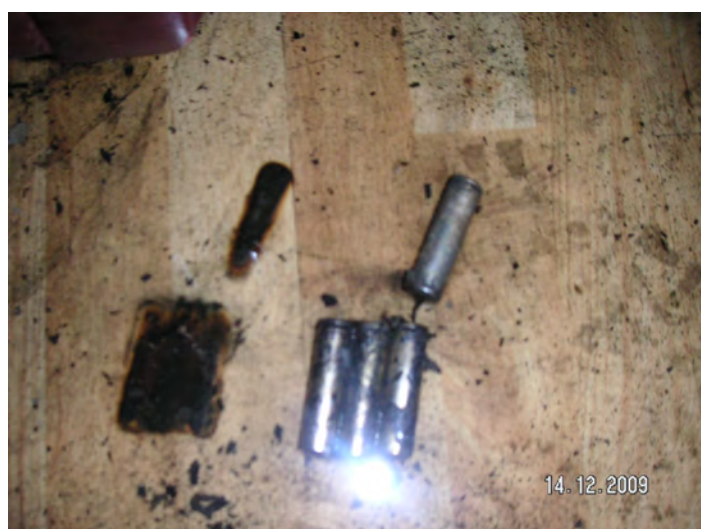
Observera brännmärkena i parkettgolvet efter batteriet ca 3 meter från datorn
