JÖNKÖPINGS  
KOMMUN  
Räddningstjänsten

## UNDERSÖKNINGS PROTOKOLL

Brand i villa  
Tenhult, Jönköping kommun  
Torsdagen den 22 juli 2010  
SOS Alarms ärendenummer 16.1025121.3

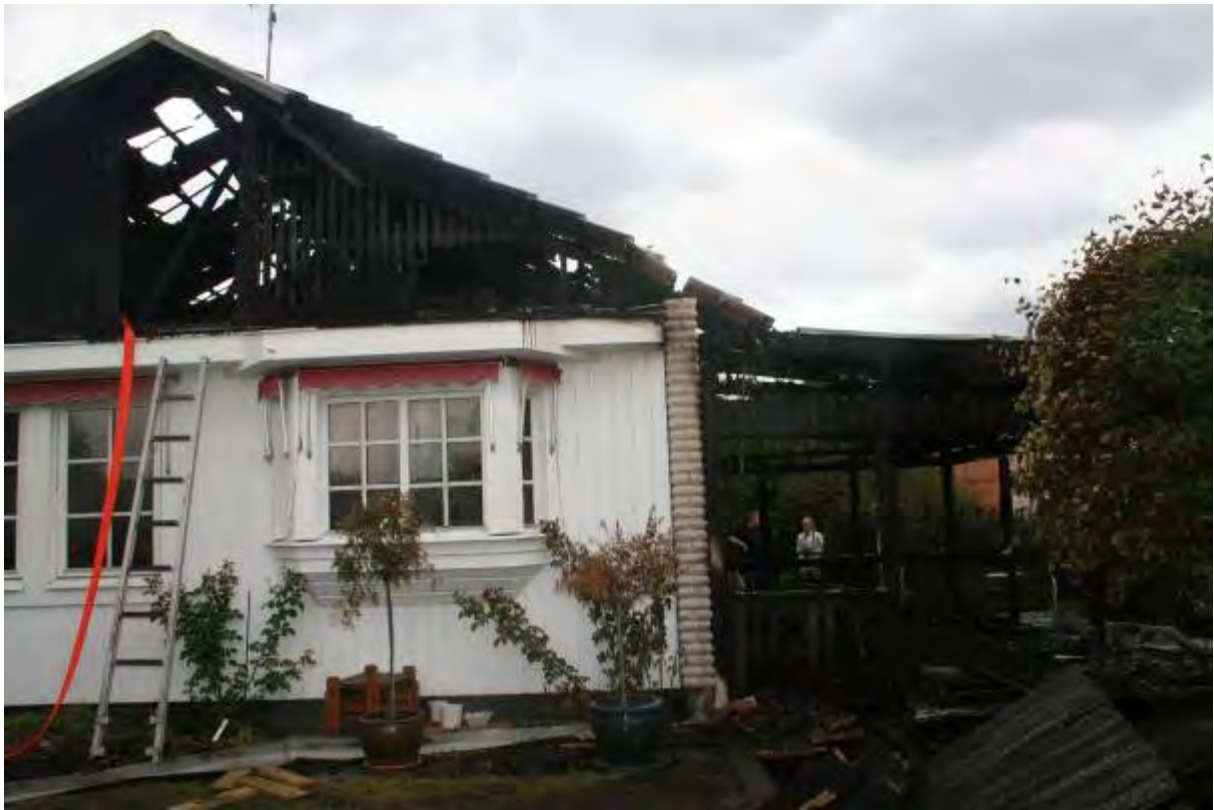
**Bild 1.** Byggnadens västra sida.

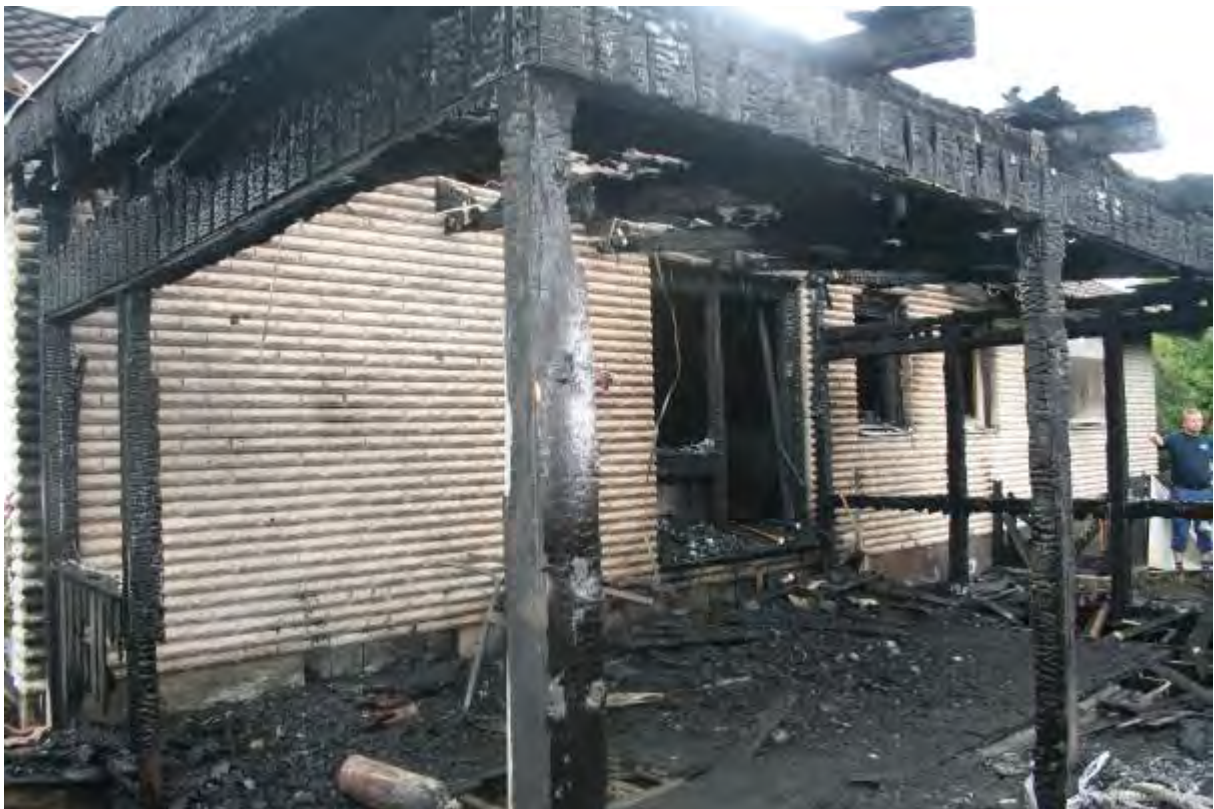
**Bild 2.** Byggnadens södra sida, notera brandsläckaren, grillen är skydd bakom hörnspelaren.

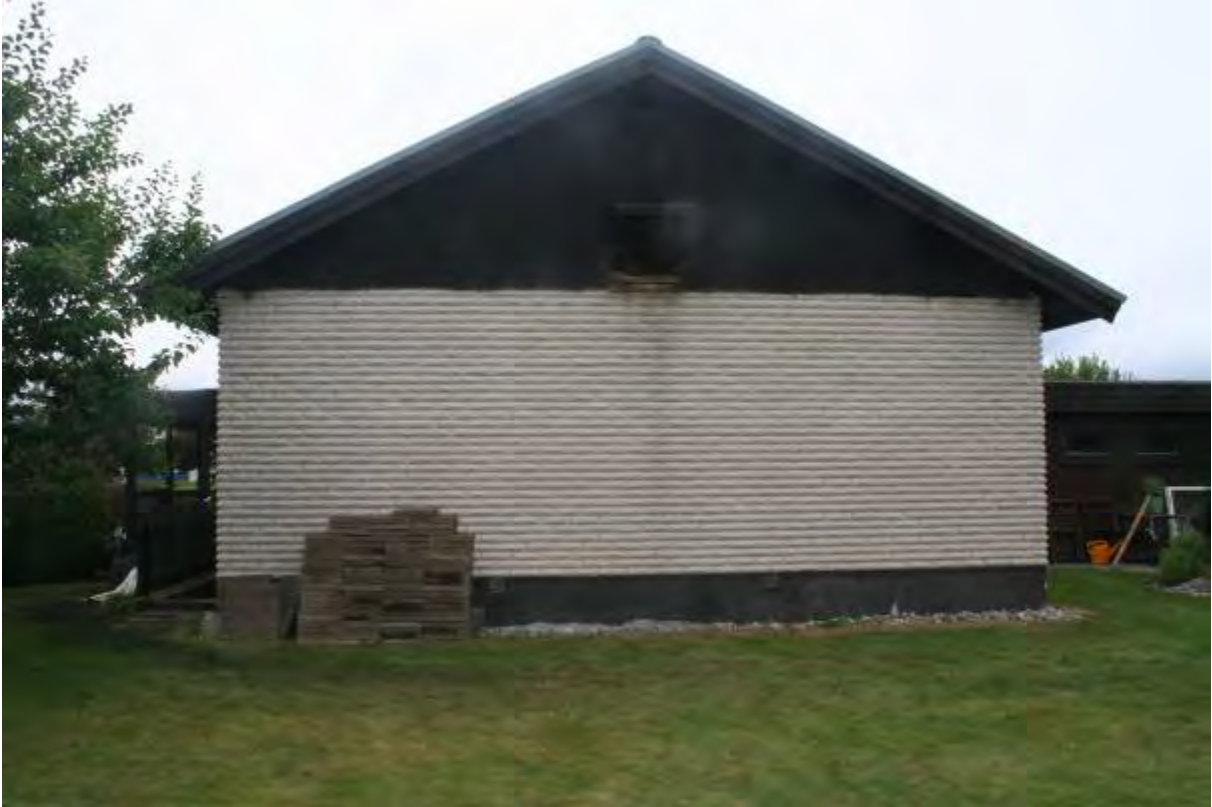
**Bild 3.** Byggnadens östra sida.

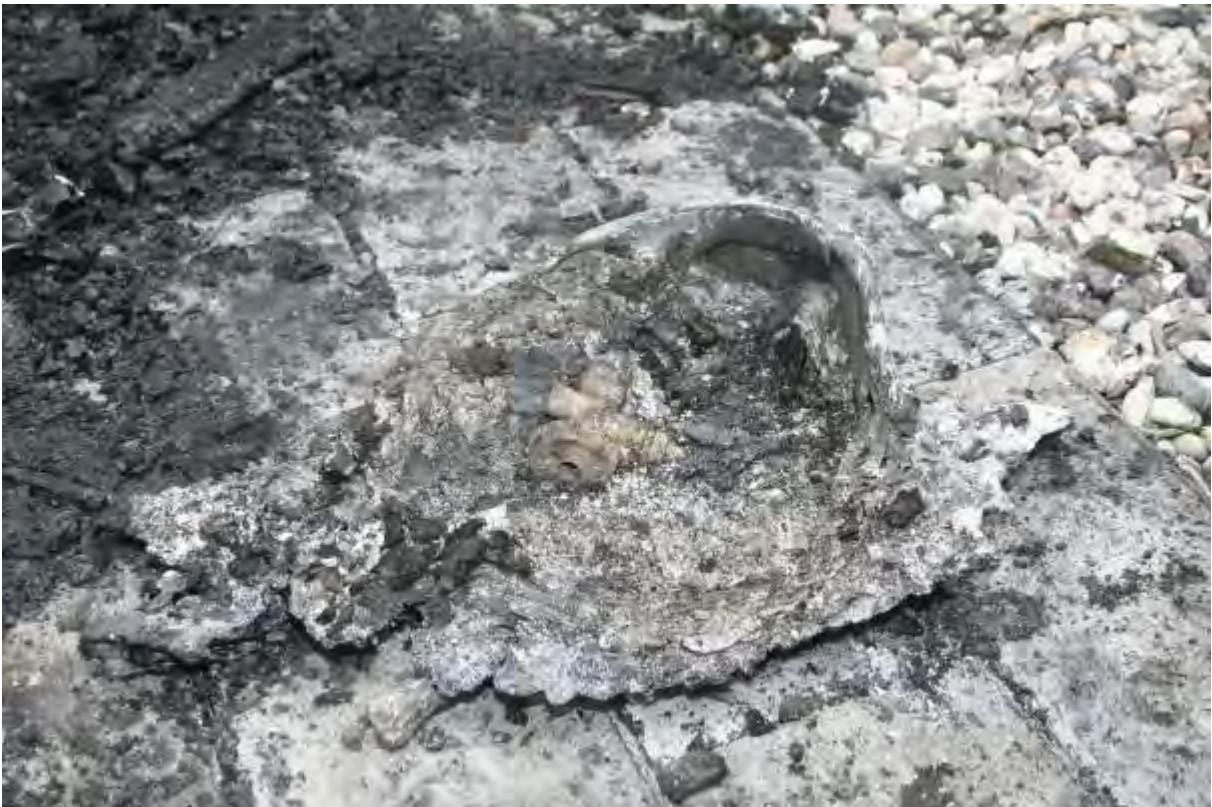
Byggnaden var ett trähus med tegelfasad, det byggdes 1972. Den troliga brandorsaken är gasol läckt ut någonstans emellan anslutningen vid flaskan och brännaren. På grund av att hela grillen var svårt värmepåverkade kan det inte avgöras var läckaget har uppstått. Grillen var av fabrikat "Fiesta" och inköpt på COOP för cirka 10 år sedan.

**Bild 4.** Den smälta gasoltuben

- Viktigt att kontrollera gasolustrustning

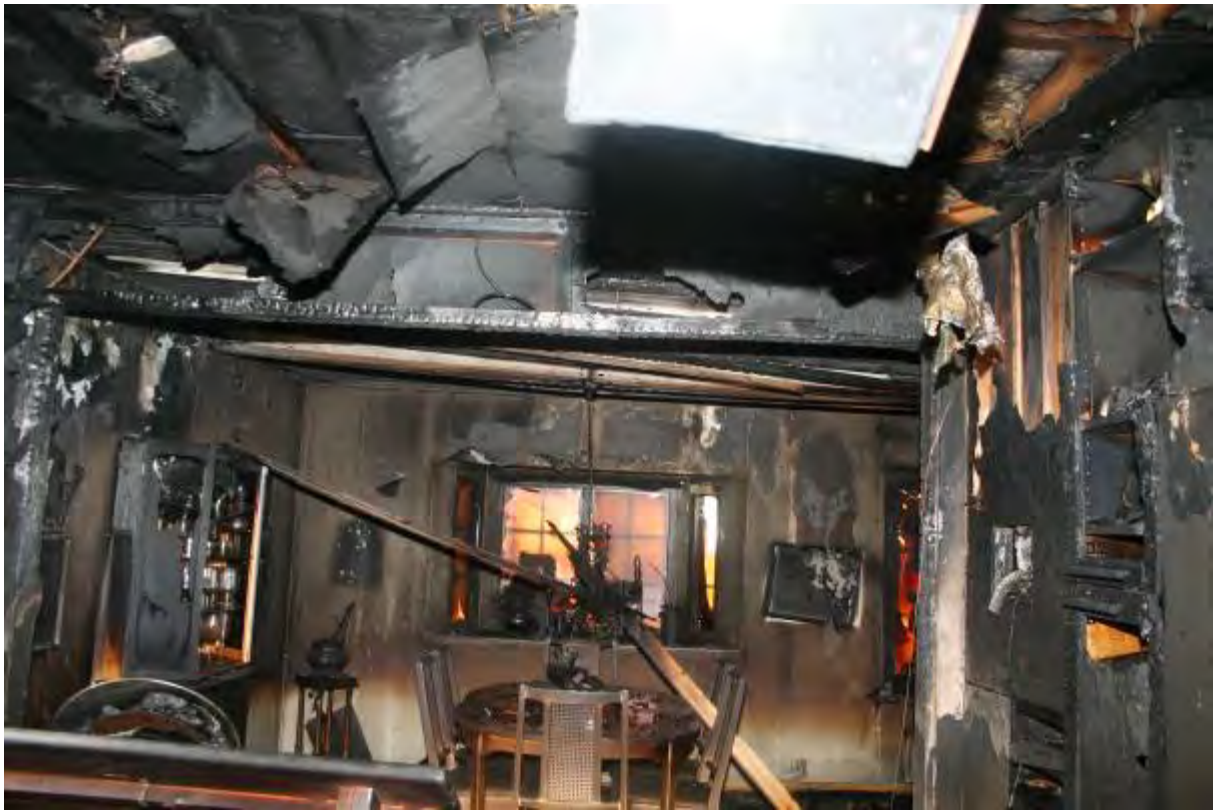
**Bild 5.** Kök och vardagsrum bilden är tagen västerut.

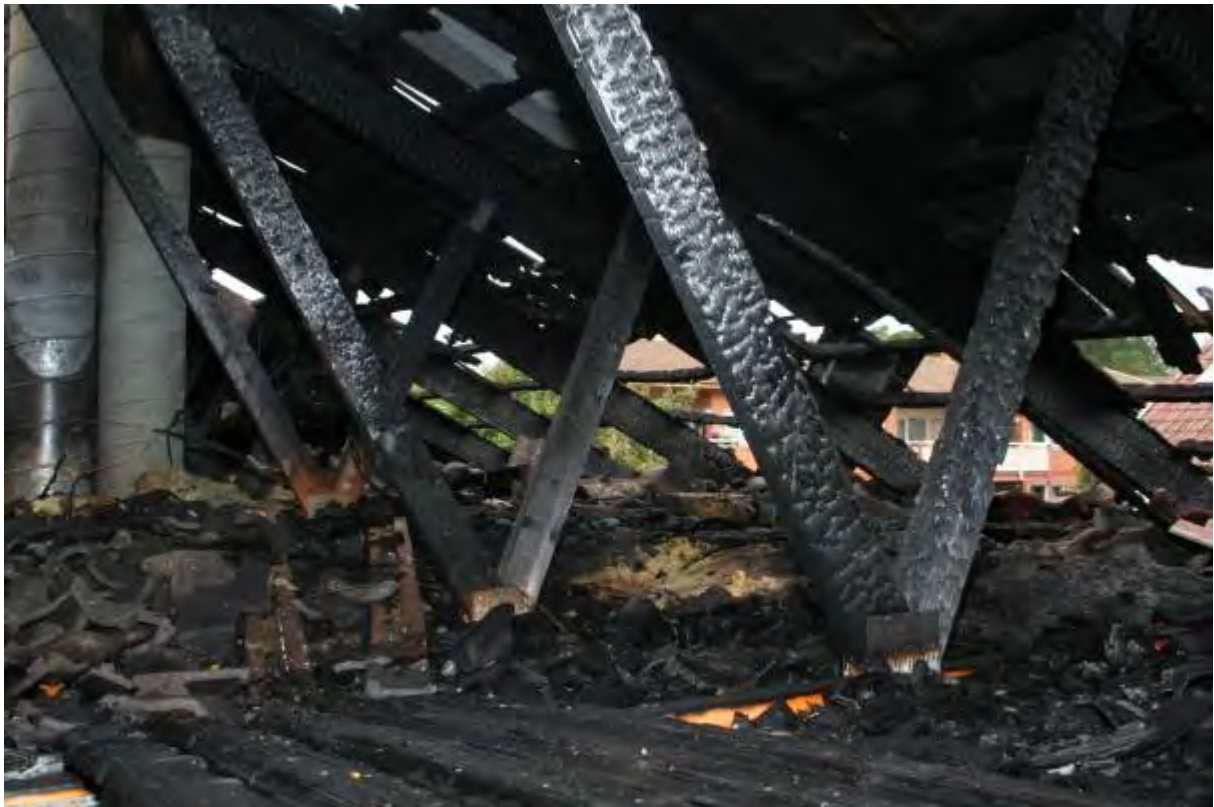
Huset blev svårt brandskadat och branden spred sig inte utanför förrådet. Däremot var det stor rökspridning i ett flertal lägenheter och på vinden. Röken spred sig utvändigt upp till den förlängda takfoten över förråden och vidare upp på vinden. Vinden var avdelad på sex sektioner med gips på 45 mm träreglar mellan sektionerna.

**Bild 6.** Vinden, bilden är tagen åt sydost nedanför den bortbrunna takfoten fanns uteplatsen.

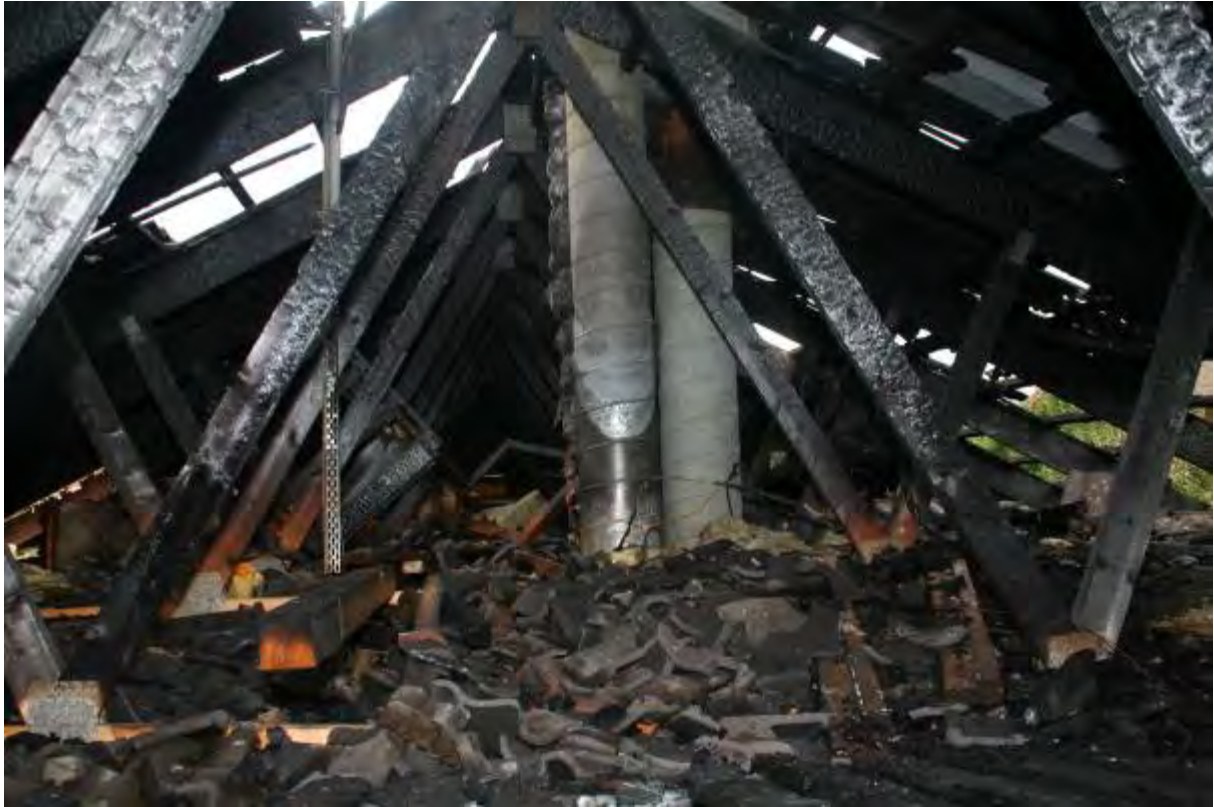
**Bild 7.** Bilden är tagen rakt österut norrut är vinden mindre brandskadad än söderut.
