## Olycksundersökning

Brand i lägenhet på                      Malmö  
2010-12-25

Ärende:	Olycksundersökning
Handläggare:	TSD
Kvalitetsgranskare:	BLN
Diarienummer:	1900.2011.00053
Händelse:  Branden i lägenheten 10-12-25, lördag, kl. 02.45 Insatsrapport

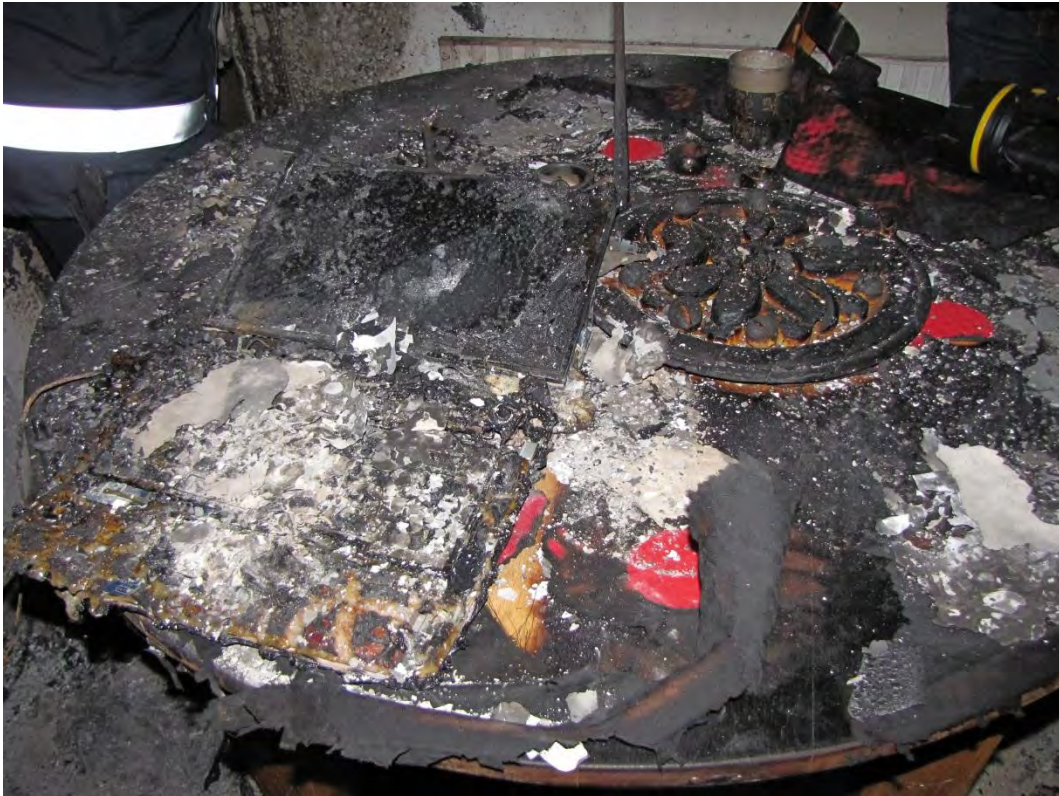
Trolig brandorsak är tända ljus på köksbordet som antänt bordsduken och en dator som fanns på bordet. Branden spred sig till en stol med stoppning i både rygg och sits med skumgummi, branden utvecklades till att omfatta större delen av köket.

Bild 1. Bordskiva med rester av dator och ljus.

1. Lämna aldrig brinnande ljus utan uppsikt.
2. Placera inte ljus intill brännbara produkter.
3. Brandvarnare ska kontrolleras och batteri ska bytas minst en gång vart år.

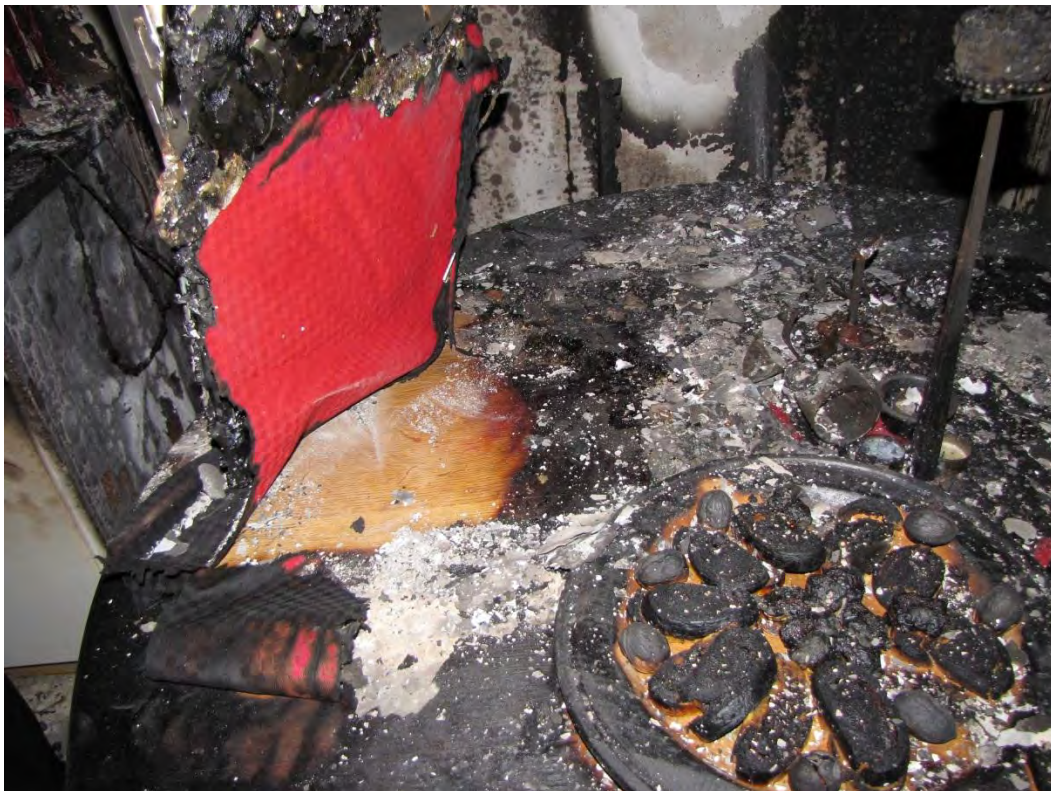
Bild 2. Undersida på dator med fastbränd duk

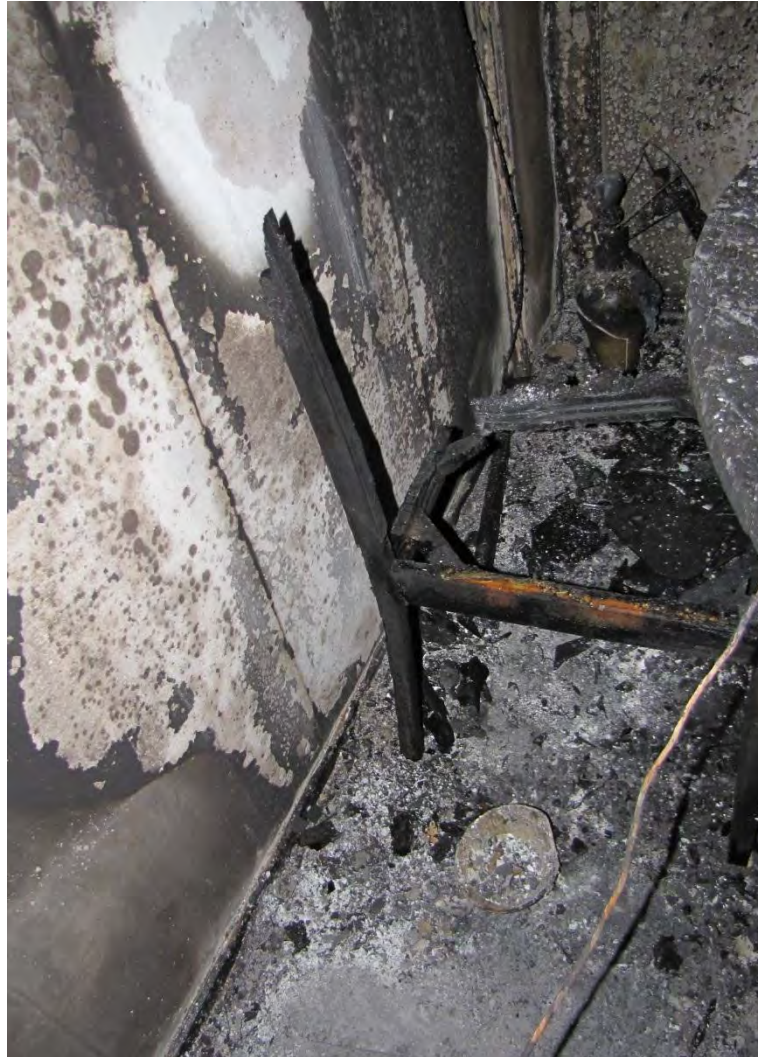
En brand som troligen orsakats av tända ljus på bordet som av någon anledning antänt bordsduken och en dator. Ingen tidig indikering av brand på grund av att brandvarnaren hade plockats ner för batteribyte. Lägenheten fick stora brand och rökskador på grund av att bordsduken och datorn antändes och att materialet i stolens stoppning dit branden spred sig bestod av skumgummi som ger kraftig rökutveckling.

Bild 3. Stol dit branden spreds.

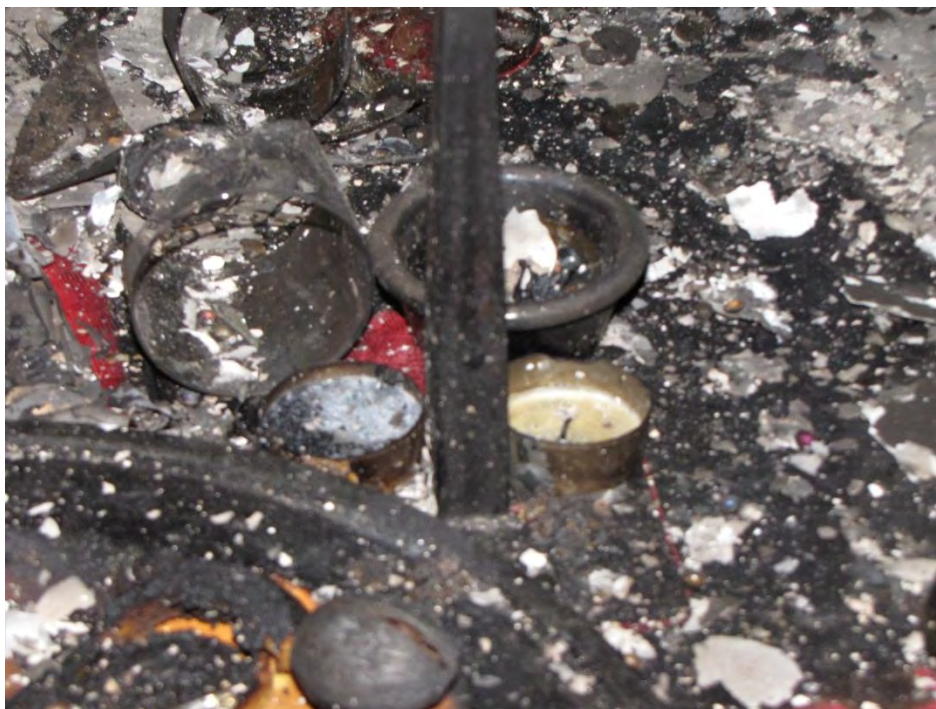
Bild 4. Ljus och ljushållare på bordet.
