Kalmar Brandkår

## OLYCKSUNDERSÖKNING

**Händelse:** Brand i matolja  
**Datum:** 2010-01-31  
**Larmtid:** 19:50  
**Adress:** [REDACTED]  
**Utförd av:** Lennart Ericson

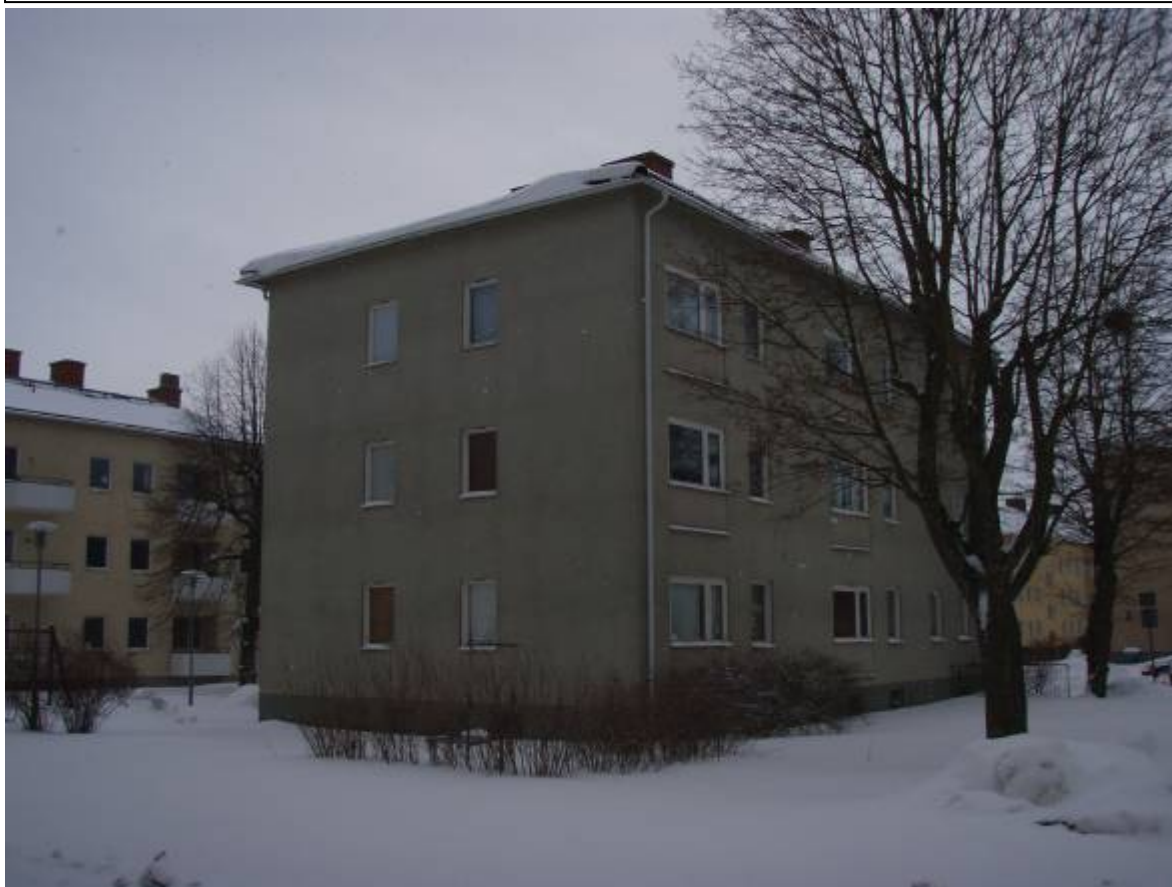
Flerfamiljshus i tre plan byggt i mitten på 40 talet, på det aktuella våningsplanet är det sex lägenheter. Byggnaden är uppförd i betong. Den lägenhet som händelsen inträffade i består av ett rum men kokvrå på ca 40 m<sup>2</sup>

Kokvrån är ca 2m långt och 1.5 m bred med köksbänkar utmed den ena sidan. Sidan mot yttervägg har ett fönster. Över spisen finns det en fläktkåpa med ansluten köksfläkt, från lägenheten är det mekanisk ventilation där fläkten i spiskåpan ingår, fläkten går inte att stänga av. Mittemot köksbänken finns ett litet bord och över bordet ett fönster.

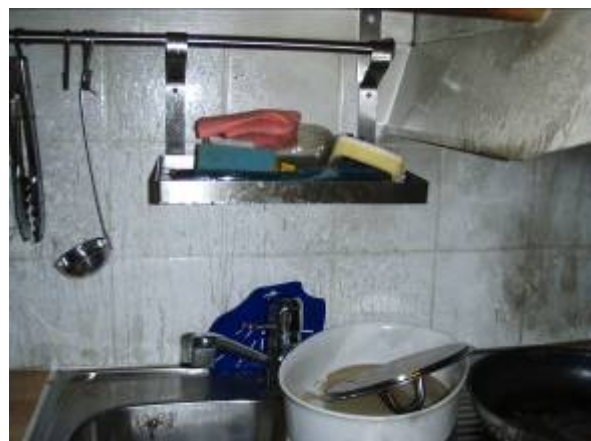
Skadorna i lägenheten, förutom fönstren begränsas till smärre brännskador på köksinredningen samt att taket är sotigt, på väggen i köket finns det oljestänk. Ingen av de personer som befann sig i lägenheten får några skador.
