OLYCKSUTREDNINGSPROTOKOLL

Brand i byggnad

Att enligt lagen om skydd mot olyckor i skäligen omfattning utreda brandorsak, brandförlopp och hur insatsen genomfördes vid brand i lägenhet på [REDACTED] i Gävle den 22 november 2011 klockan 20;40.

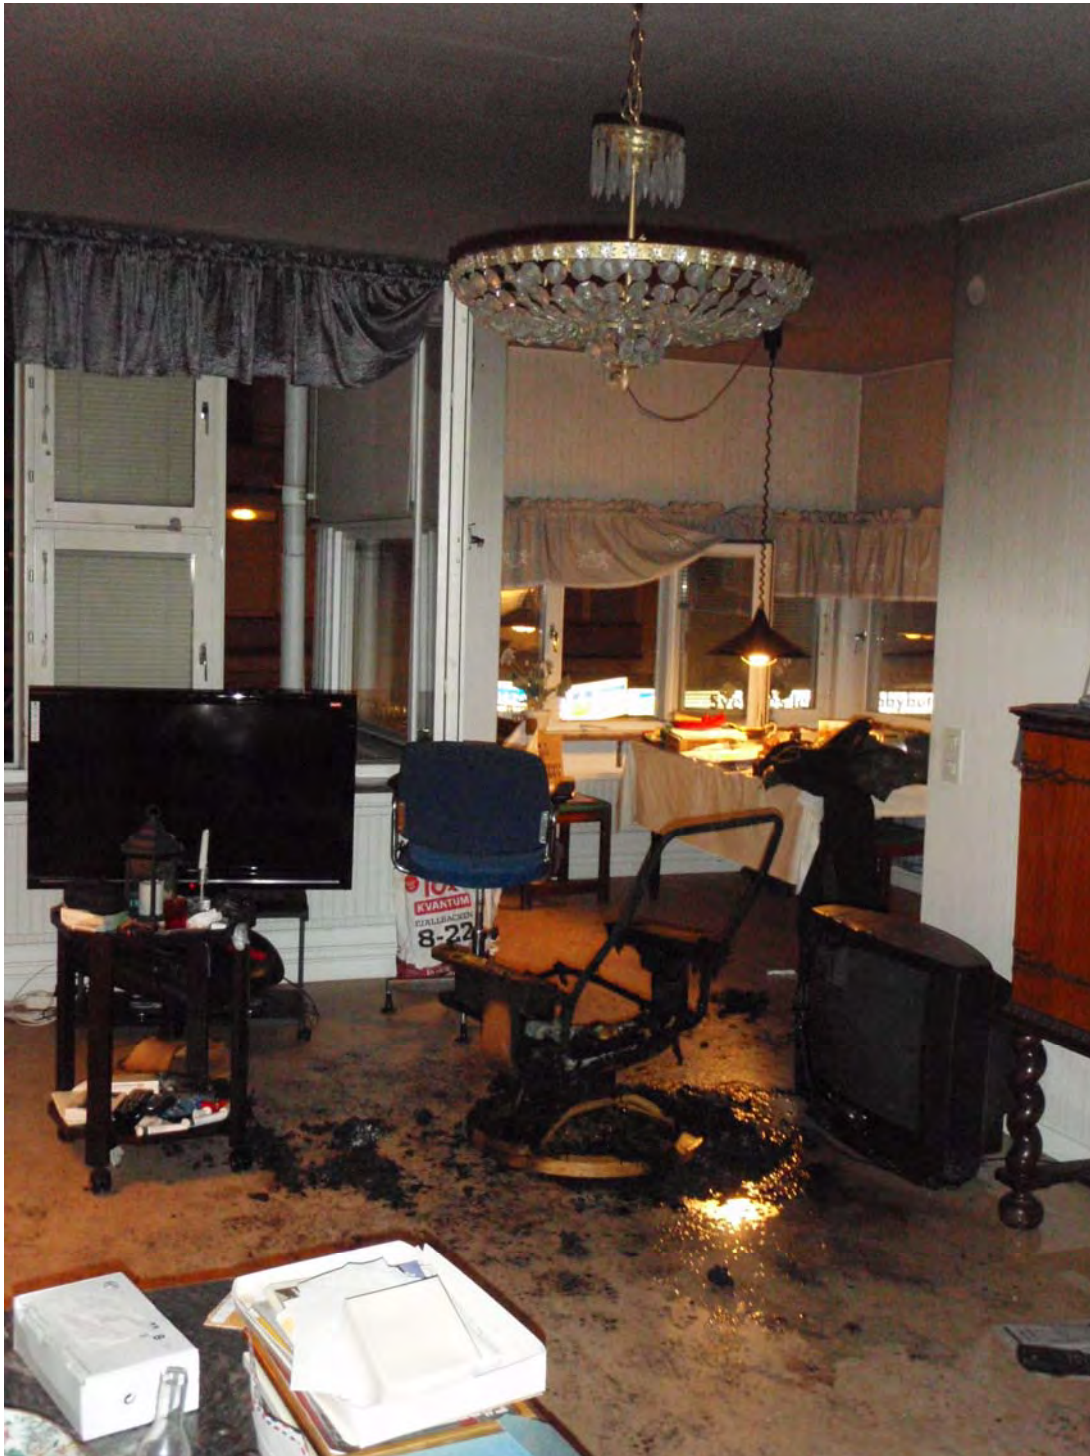
Bild 1. Bilden visar den aktuella lägenheten och den utbrända fåtöljen där branden startade.

Branden har startat genom att levande ljus som stått på bordet intill fätöljen har ramlat ner i fätöljen.

Den bakomliggande orsaken till branden är slarv med levande ljus tillsammans med ålderdom.

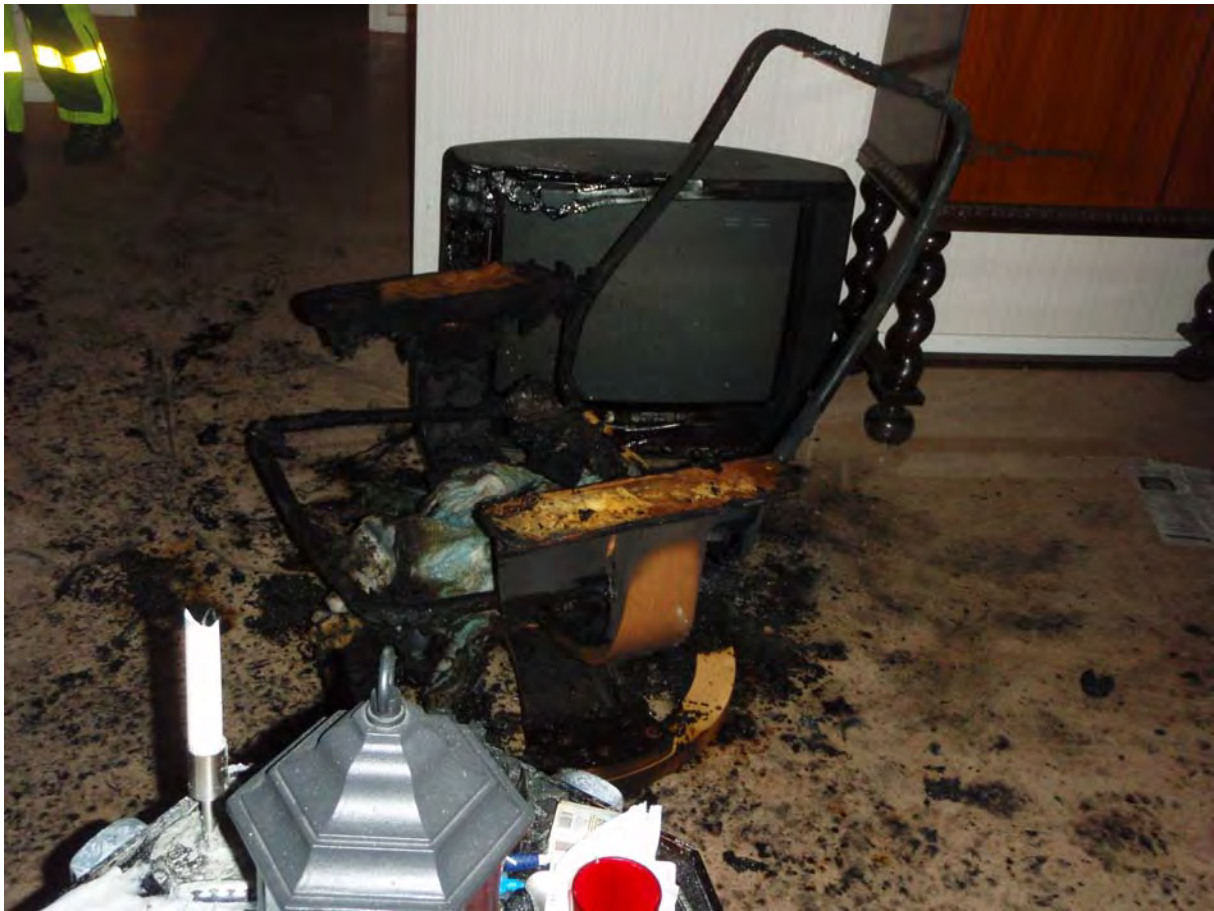
Bild 2. Bilden visar den brandskadade fåtöljen samt smältskador på en teve.

Brandskadorna begränsade sig till bordet, fåtöljen och en teve. Rökskadorna blev ganska kraftiga i lägenheten och krävde en omfattande sanering. Även trapphuset rökskadades och var i behov av sanering.

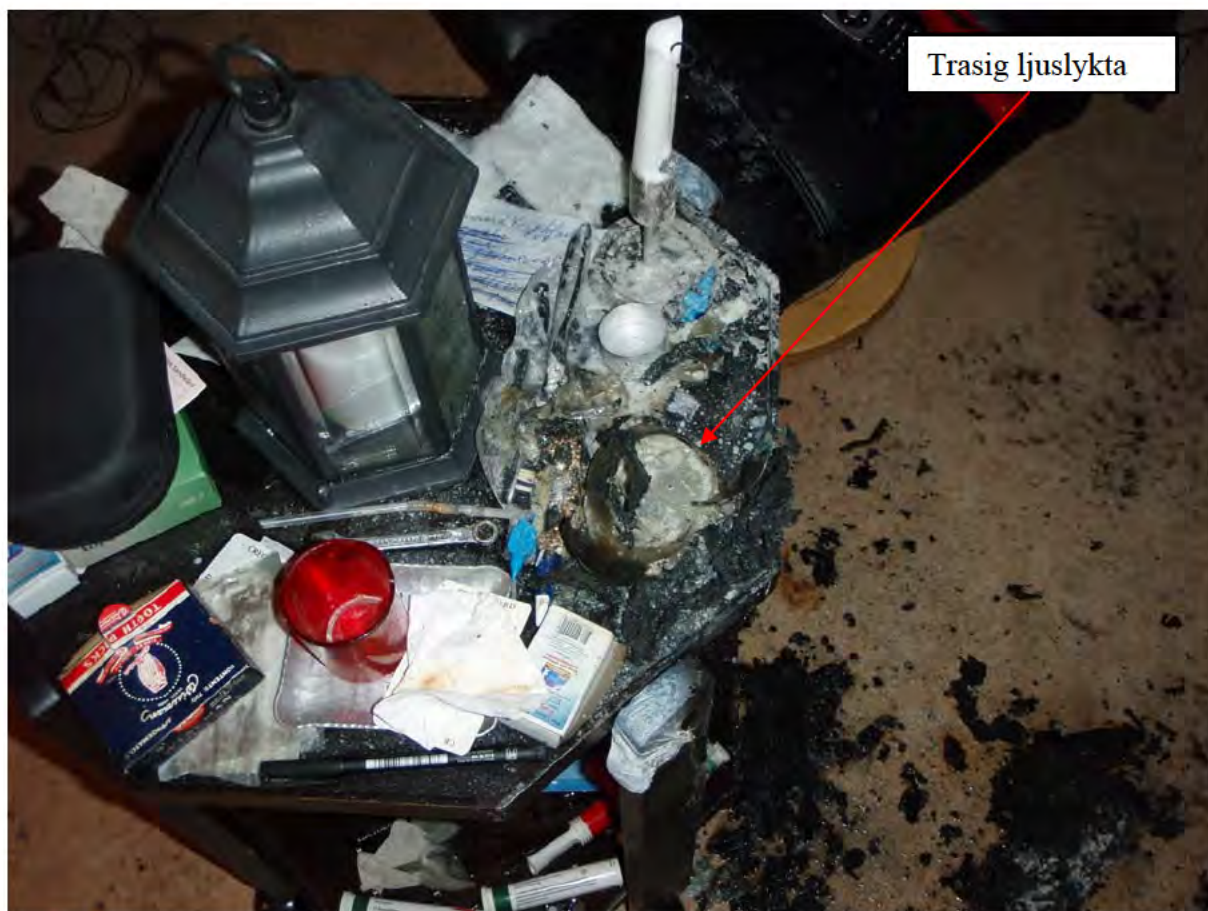
På det lilla soffbordet intill fåtöljen fanns både stearinljus och värmeljus. En ljuslykta i glas var trasig och utrunnen stearin fanns på delar av bordet.

Bild 4. Bilden visar det lilla bord som stått intill fätöljen samt förekomsten av olika ljusmodeller samt en trasig ljuslykta.

- Kommunen rekommenderas att utföra en inventering av riskbeteenden samt bedömning av eventuellt skyddsbehov hos de som bor i fastigheten [REDACTED] och andra kommunala vårdboenden.

- Kommunen rekommenderas att se över kompetenskrav när det gäller brand, inom de privata vårdföretag som verkar inom kommunens fastigheter. Kompetens bör vara både ur ett förebyggande perspektiv, att se, förstå och åtgärda problem med eld/glöd hos gamla människor, samt att kunna hantera ett akut uppkommet brandtillbud.
