## Sammanfattning av olycksundersökning Brand i byggnad Brand i grytlapp på spishäll

## Olycksundersökning / Erfarenhetsåterföring - Nivå: 1

**Händelsetyp:** Brand i byggnad

**Händelse:** Brand i elkopplingsdosa

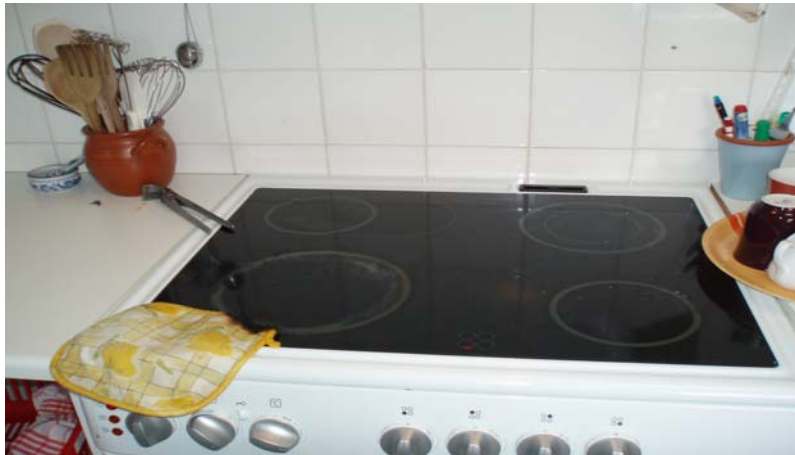
Glaskeramikhäll med bränd grytlapp

En grytlapp som vid matlagning lagts på spishäll. Personal hade förmodligen stött till vredet för hällen i samband med öppning av ugn varvid hällen aktiverats.

\* Kontrollera spisens säkerhet och **komplettera eventuellt behov av:**

**Tippskydd, hållskydd och trögare eller låsbara vred till hällen för ökad barnsäkerhet**

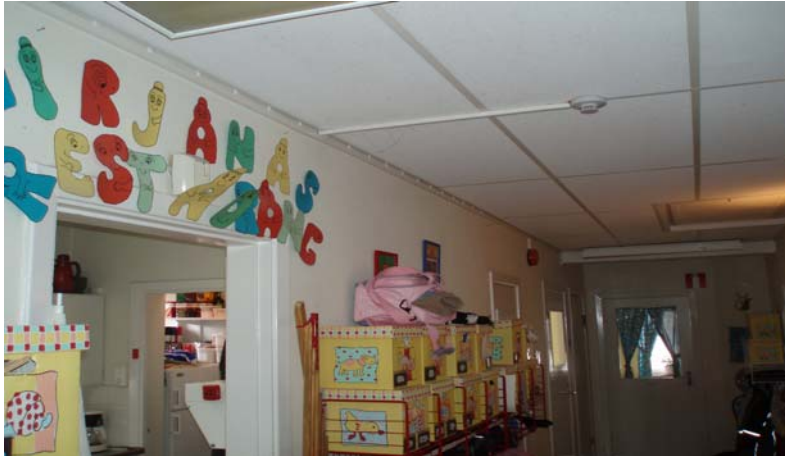
\* Det automatiska brandlarmer fungerade enligt plan, värmedetektor löste ej i kök utan rökdetektor i korridoren utanför.

Korridor med entrén till kök till vänster. Rökdetektor i korridor

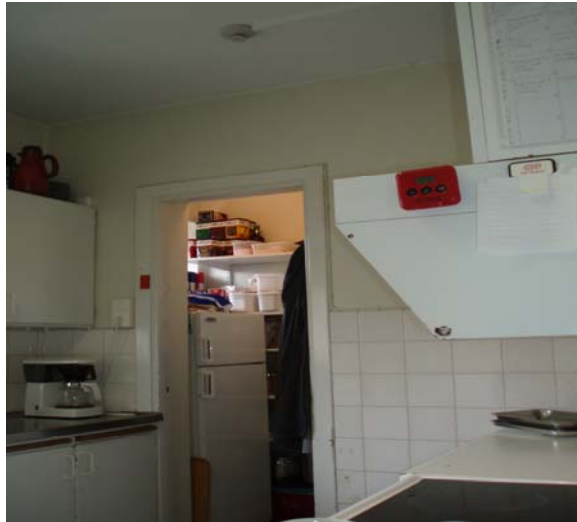
Kök med spis till höger och värmedetektor i tak

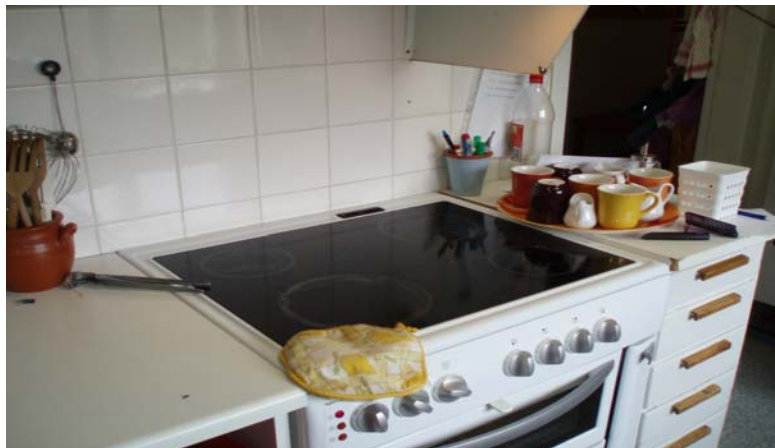
Spis med bränd grytlapp
