**Höors Kommun  
Räddningstjänsten i Höör**

**Olycksundersökning  
Brand i batteriladdare & batteri**

**Utfärdad av:  
Markus Blåder, brandinspektör**

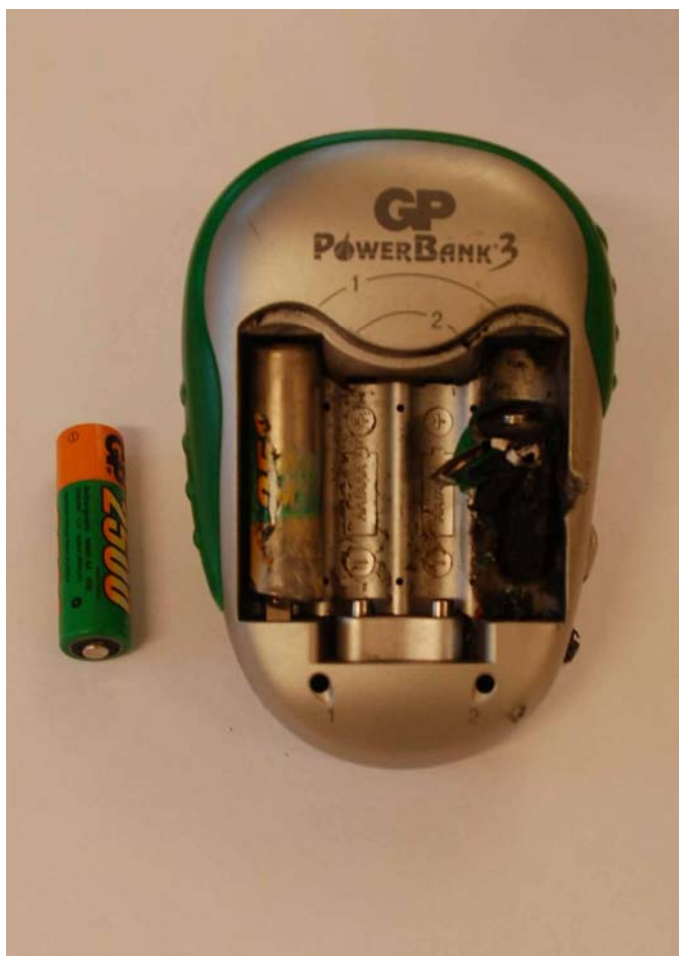
*Foto 1. Batteriladdare med batteri.*

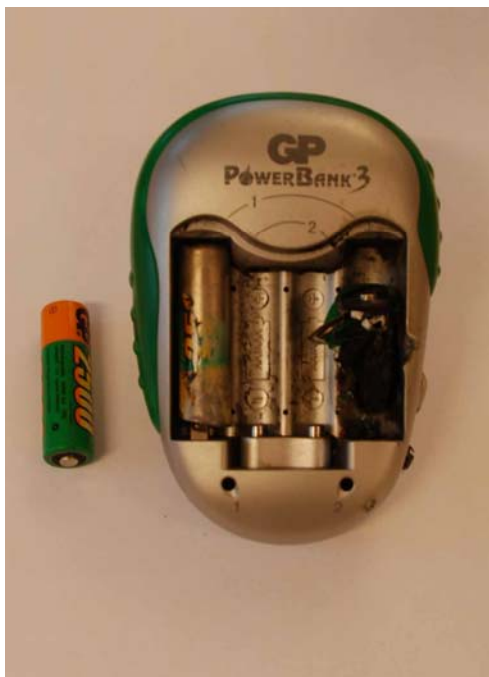
En man kommit till brandstationen i Höör och visar en laddare för laddningsbara batterier. Han berättar att det hade börjat brinna hemma hos honom under natten och att han hade släckt branden själv. Branden var belägen i en tvättstuga. Det visade sig att ett batteri i en laddare (se foto 2) har börjat brinna för att sedan ta sig till textilier, dammsugare mm. Laddaren hade varit i laddning i ca 1 dygn innan händelsen. Laddaren är ca 2 år gammal. Mannen berättar att han har köpt nya batterier under dessa två år.

Mannen ville inte lämna kvar laddare med batterierna hos räddningstjänsten (han skulle lämna tillbaka den). Det är sannolikt batteriet som har börjat brinna. Orsaken till detta kan vara att laddningen inte upphörde då batteriet var färdigladdat. Det är dock osäkert om det var fel på laddaren eller batteriet.

Foto 2. Batterieladdare med batteri.

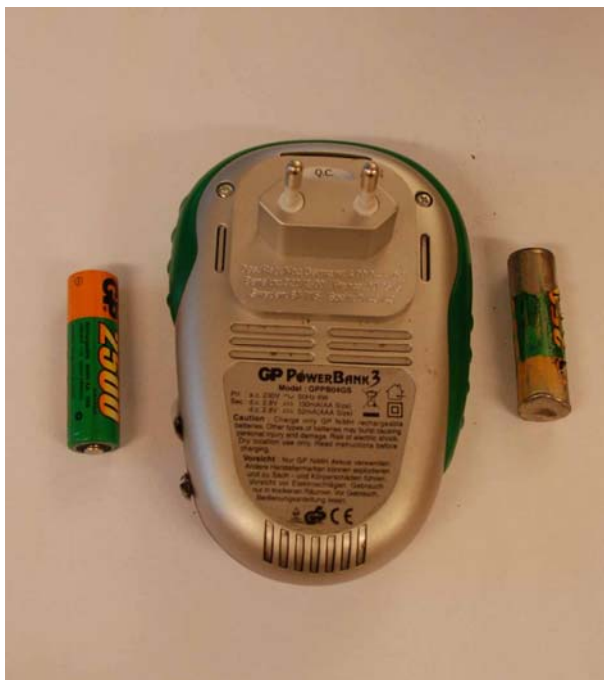
Foto3. Batteriladdare med batteri.
