Förundersökning

Brand i gasolflaska i Skeppsbron 2 Malmö 2011-12-20

Undersökning varför en gasolflaskas säkerhetsbleck utlöser 15 minuter efter kylning/avstängning.

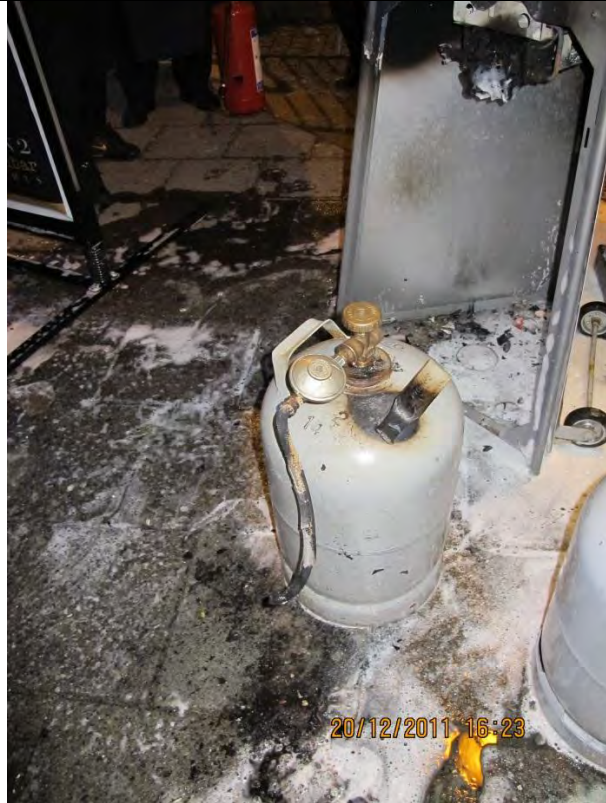
Värmeskador på flaskans topp

Det ursprungliga utsläppet berodde troligen på att reduceringsventilen inte var ordentligt iskruvad och därmed gasolläckaget. Gasolen antändes (1900⁰ C) och värmde upp flaskans topp. Gasolen kyler sig själv så länge det är flöde (adiabatiskförångning). När flaskventilen sedan stängs fortsätter tryckökningen inne i flaskan beroende på den lagrade värmen i flaskans metall och när trycket blir för högt släpper säkerhetsblecket. Flaskan har troligen varit nästan tom och när det finns lite gasolvätska som kyler ner gasen fortsätter förångningen tills flaskan återgår till stabilt läge eller kyls ner.

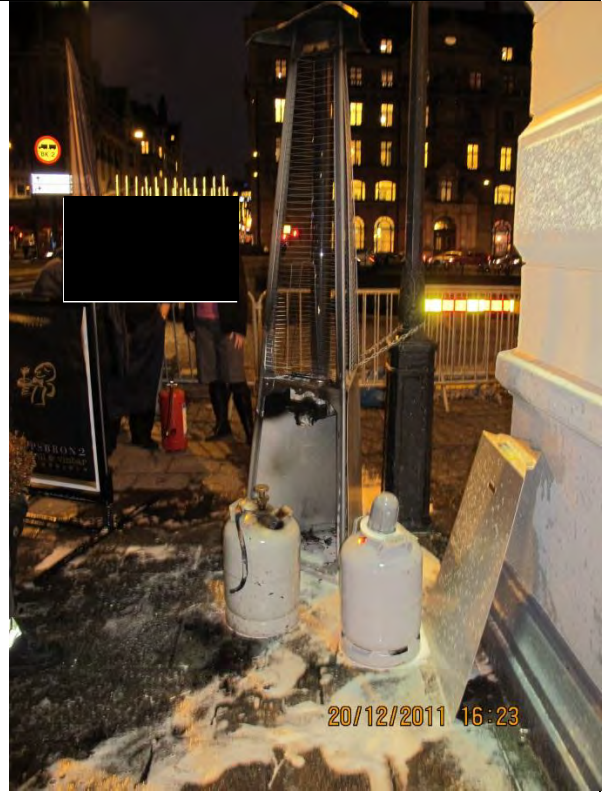
Värmare och gasolflaskor

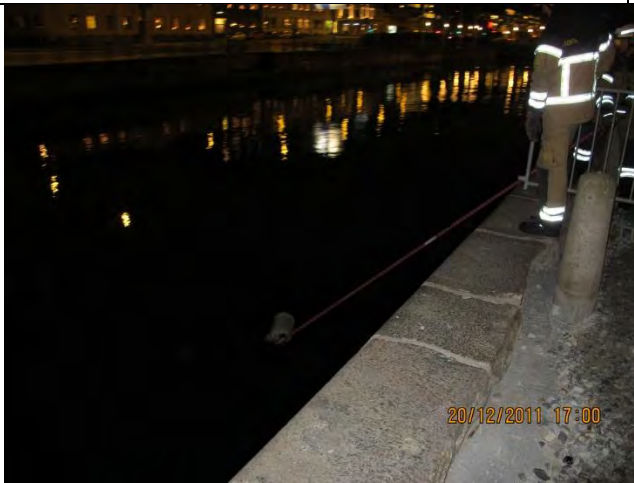
Gasolflaska i kanalen för kylning

Operativt: Kyl alltid brandutsatta gasolflaskor med rikligt med vatten. Skum eller liknande har inte samma kylande effekt, förångningen i flaskan fortgår tills den är helt nerkyld. Flaskan ska lämnas till försäljningsstället för kontroll innan den återanvänds.

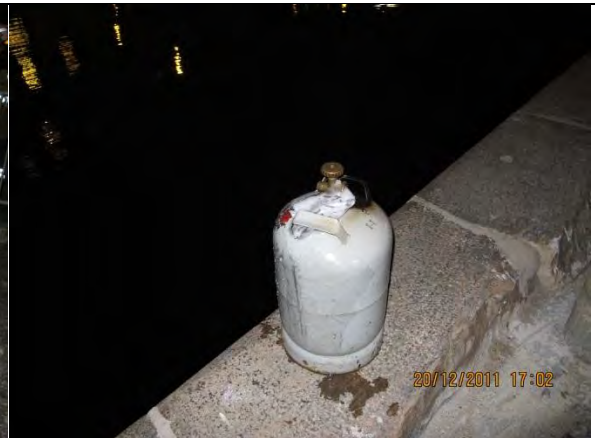
Kyld gasolflaska med ispropp
